國家運輸安全調查委員會

重大運輸事故 事實資料報告

第 2721 次車

濁水站重大鐵道事故

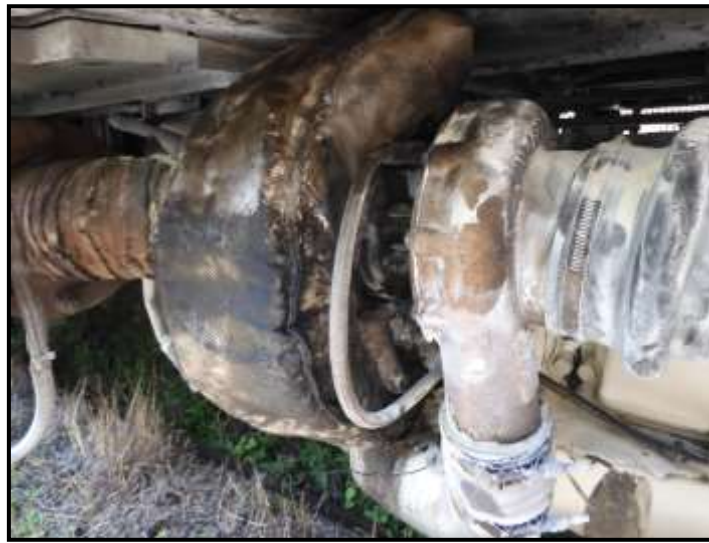
圖 1.1-1 車底左（山）側渦輪增壓機與護罩損毀

本次事故造成編號 DR1012 車輛左（山）側車底之渦輪增壓機護罩失火損毀。

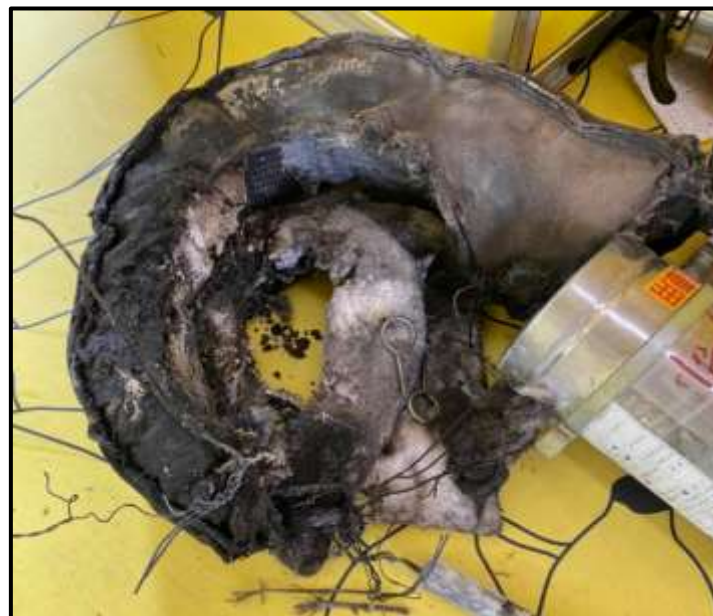
圖 1.1-2 渦輪增壓機護罩火災殘骸

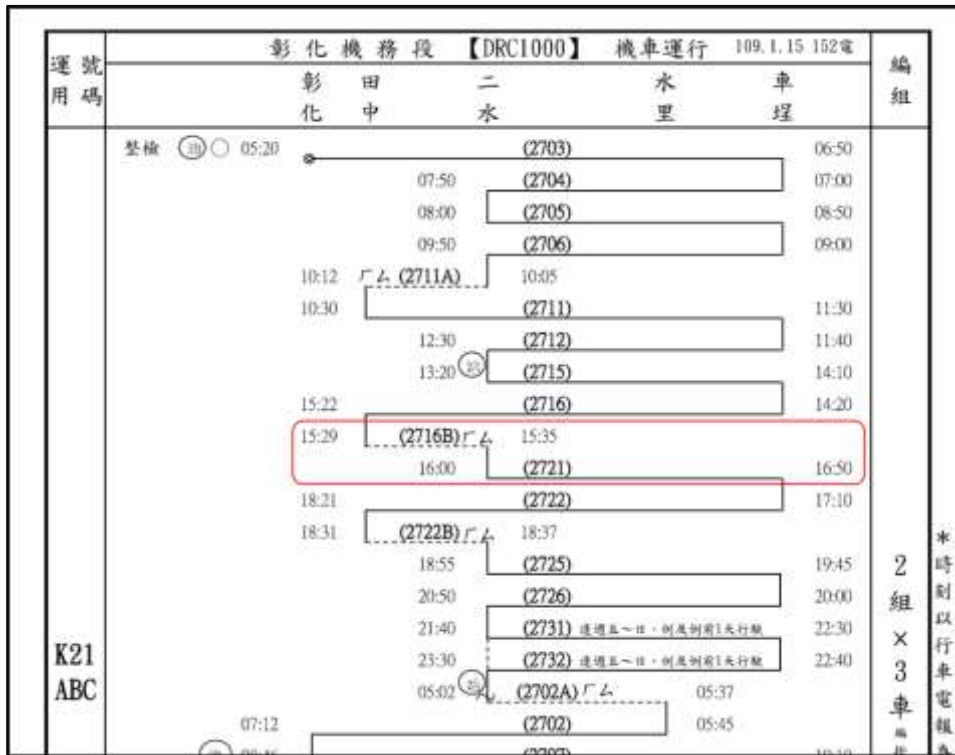
事故當日車組之表定運用編號為 K21ABC，清晨 0520 時自彰化站發車後，主要擔任田中及二水站至集集線車埕站間之區間快/區間車行駛任務。事故前該車組於田中站先以 2716B 車次回送至二水站

圖 1.5-1 事故車組當日列車組運用

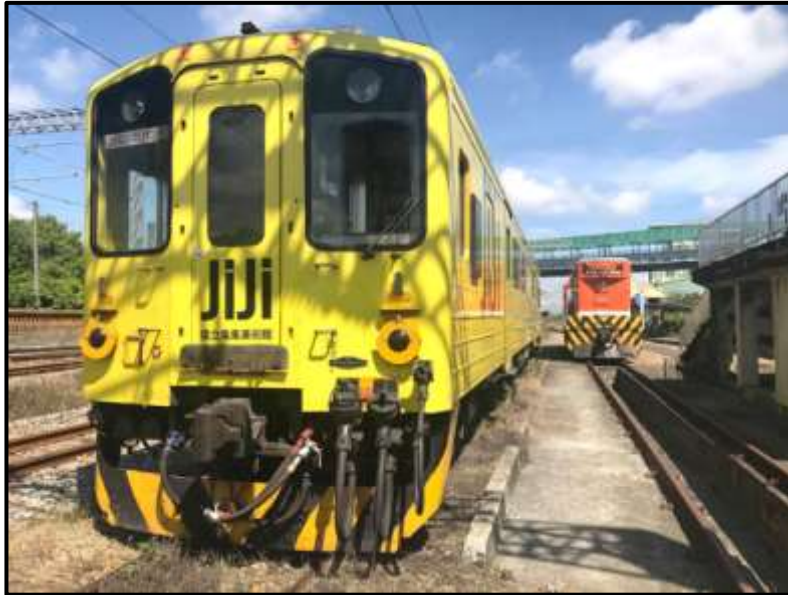
圖 1.7-1 事故車輛 DR1012 (正面)

依據司機員工作報單，當日第 2721 次車由 DR1012、DR1008 及 DR1009 共 3 節車輛編組而成，自彰化二水站出發，開往車埕站。本案事故車輛編號為 DR1012，如圖 1.7-1 與圖 1.7-2。

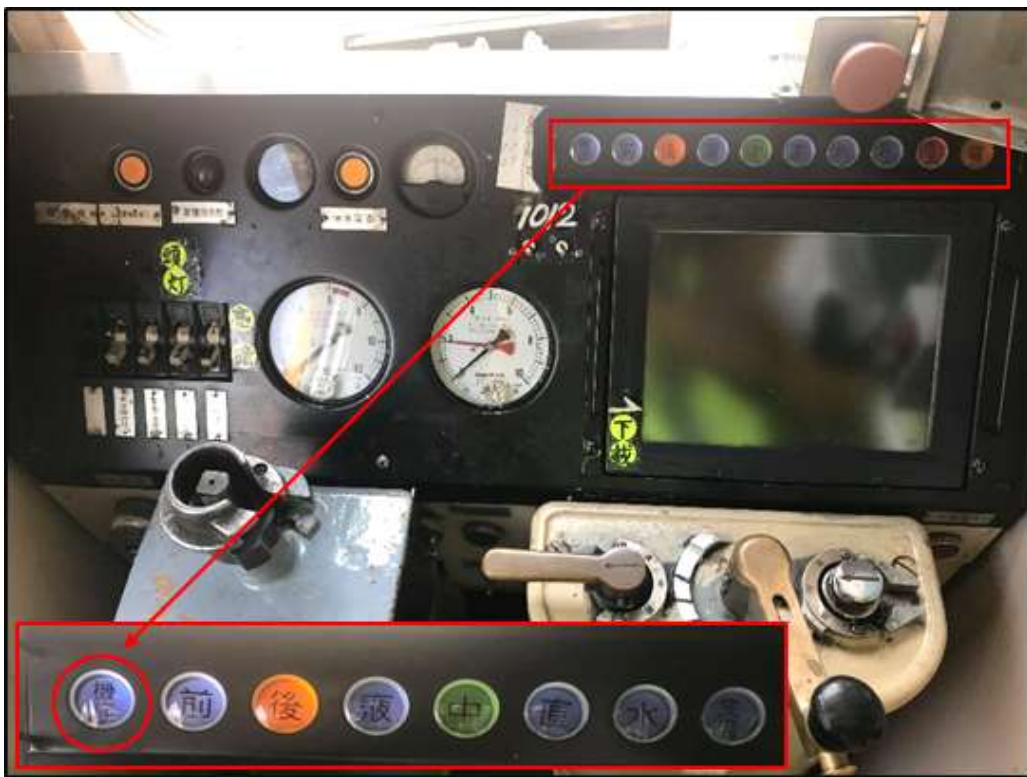
事故列車駕駛台指示燈配置如圖 1.7-3，前方儀表設有相關指示燈顯示列車設備運作狀況，其中「機壓」指示燈，代表機油壓力狀態，於機油壓力正常時亮燈，若機油壓力低於下限 ($<0.84\text{kg}$) 時，該指示燈將熄滅，同時引擎將自動停機，提醒司機員進行機油壓力之確認。依訪談紀錄，司機員表示，勤務當天自二水站 1600 準點開車，約於 1608~1609 時左右，發現「機壓」指示燈熄滅，立即停車下車進行確認時發現車底在靠左（山）側起火。

圖 1.7-3 事故車 DR1000 型駕駛台機壓燈配置

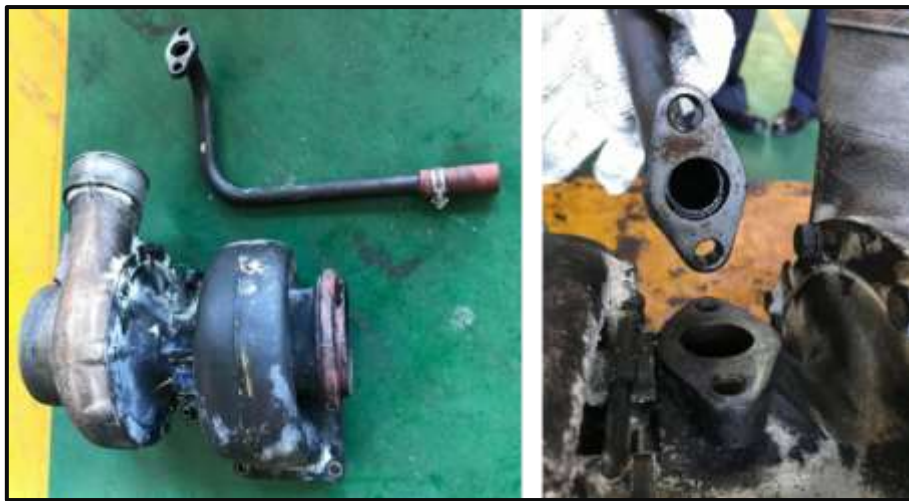
引擎內之零部件因需承受較高溫度及較大撞擊、擠壓等工作條件，故需使用機油以達到潤滑功能。在潤滑油系統中，由來自潤滑油槽的潤滑油經濾網後，靠潤滑油泵打出後，流經潤滑油冷卻器，或旁通潤滑油冷卻器而流入過濾器，再至回油管，最後回流至潤滑油槽，如圖 1.7-5。依臺鐵局提供之資料，回油管與渦輪增壓機間，主要以兩顆螺絲由下往上予以接合，如圖 1.7-6 與 1.7-7。

圖 1.7-6 潤滑油回油管與渦輪增壓機接合處

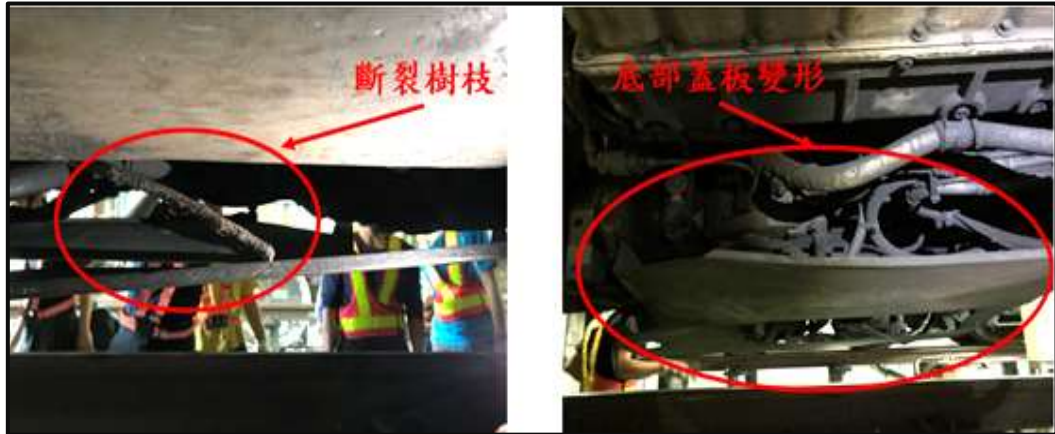
經 109 年 6 月 18~19 日至臺鐵局彰化機務段實地調查檢視，發現事故列車 DR1012 的潤滑油回油管與渦輪增壓機交接處，有嚴重油漬滲漏現象，且原本應由兩顆螺絲將回油管與渦輪增壓機接合固定處，經與段內其他正常之同型車輛初步交互比對檢視後，確認其接合處僅剩一顆螺絲，如圖 1.7-8。另外，於觀察該螺絲接點情形時，發現列車底部卡有斷裂之樹枝及蓋板有變形之情況，如圖 1.7-9。

圖 1.7-9 列車底部之斷裂樹枝及蓋板變形情況

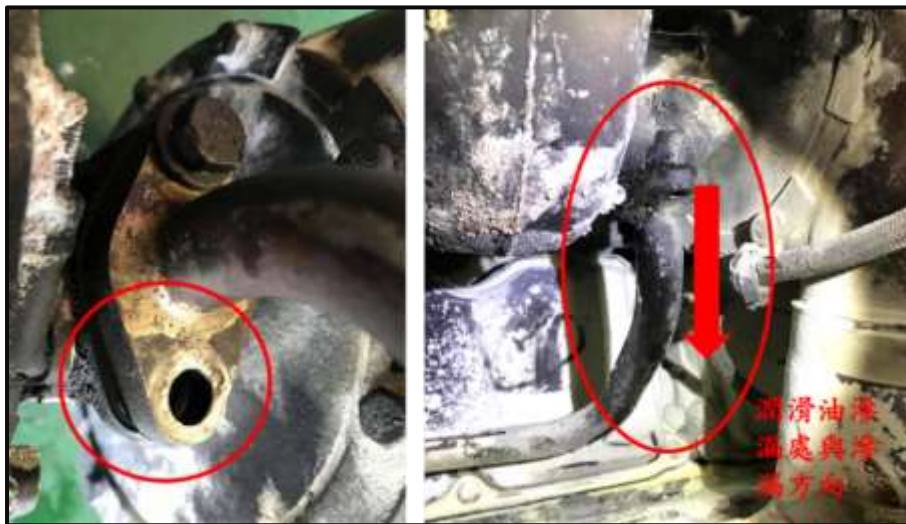
靜態測試時，先確認電瓶電壓並補充機油 15 公升後，以電瓶開刀開關讓電瓶送電，再啟動發電機引擎使其開始發電。之後撬動動力引擎與渦輪，確認無咬死現象，再啟動動力引擎且保持惰速運轉，持續觀察在引擎運作下可能產生之漏油處，期間亦觀察到螺絲缺少處明顯產生漏油現象，如圖 1.7-10 與圖 1.7-11。

圖 1.7-10 回油管與渦輪增壓機接合處螺絲缺少與漏油位置

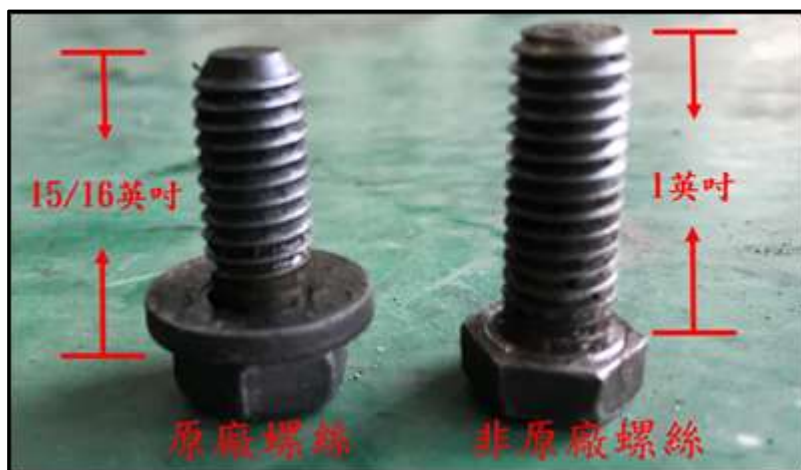
本會拆卸事故列車其它組潤滑油回油管發現，有使用不同型式螺絲之情況，如圖 1.7-12。依臺鐵局提供資料顯示，兩種螺絲規格皆為英制 3/8 英吋×牙數 16 牙，為英制標準規格螺絲，經現場以工具實際測量，原廠螺絲規格為外徑 3/8 英吋×牙數 16 牙×長度 15/16 英吋（含墊片），並有導角設計；非原廠螺絲規格為外徑 3/8 英吋×牙數 16 牙×長度 1 英吋（不含墊片）。

圖 1.7-12 事故列車回油管接合處使用之不同型式螺絲

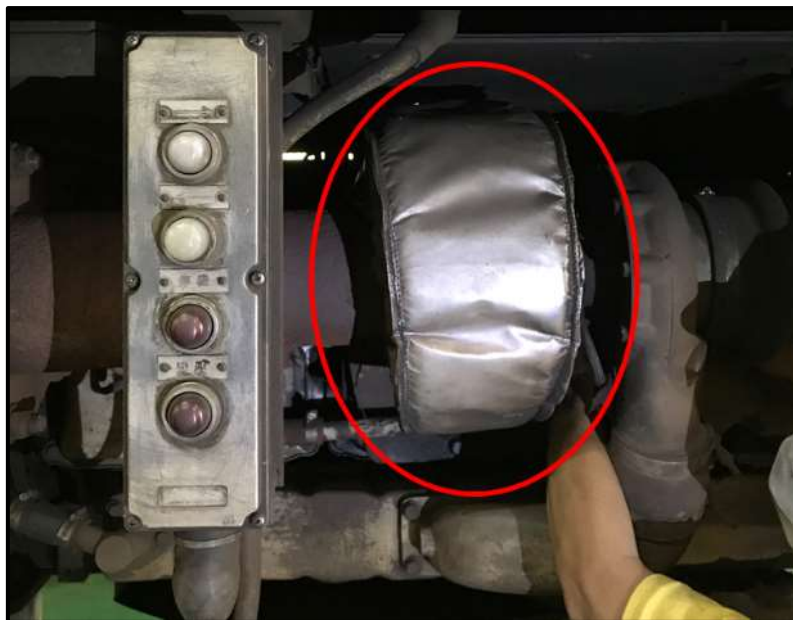
事故列車所使用之渦輪增壓機隔熱罩，如圖 1.11-1 所示，係因引擎渦輪增壓機於運轉時表面易產生高溫，為防止人員於列車運轉過程中誤觸或檢查過程中不慎碰觸造成燙傷所配置，依據臺鐵局提供資料顯示，該隔熱罩係由美國康明斯公司（Cummins Inc）製造。惟依訪談紀錄顯示，相關人員表示因時間已久，有關該隔熱罩之材質等相關資料，已無從確認，僅知係以石棉為材質。該隔熱罩取下後之渦輪增壓機外觀，如圖 1.11-2。

圖 1.11-1 事故列車使用之渦輪增壓機隔熱罩

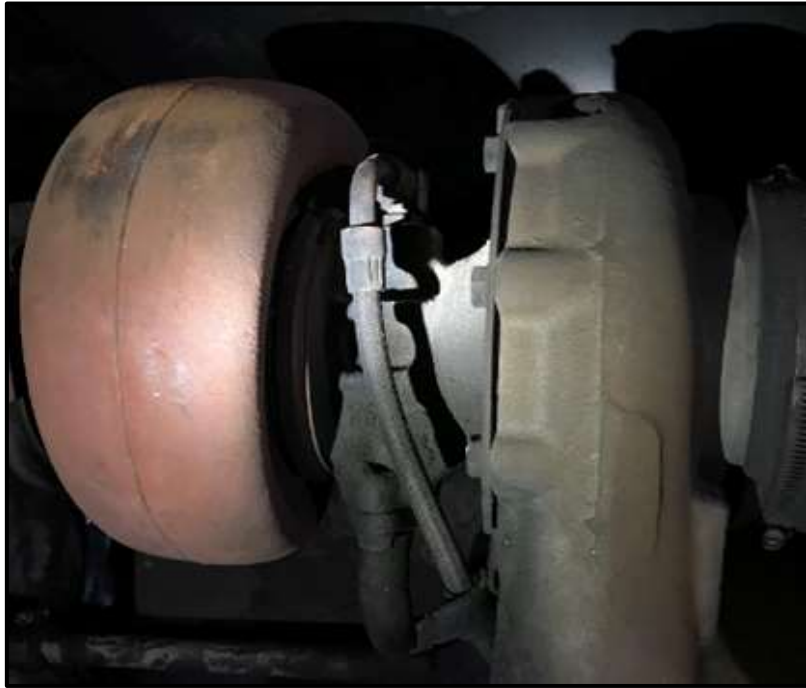
圖 1.11-2 事故列車其它渦輪增壓機（未裝隔熱罩）

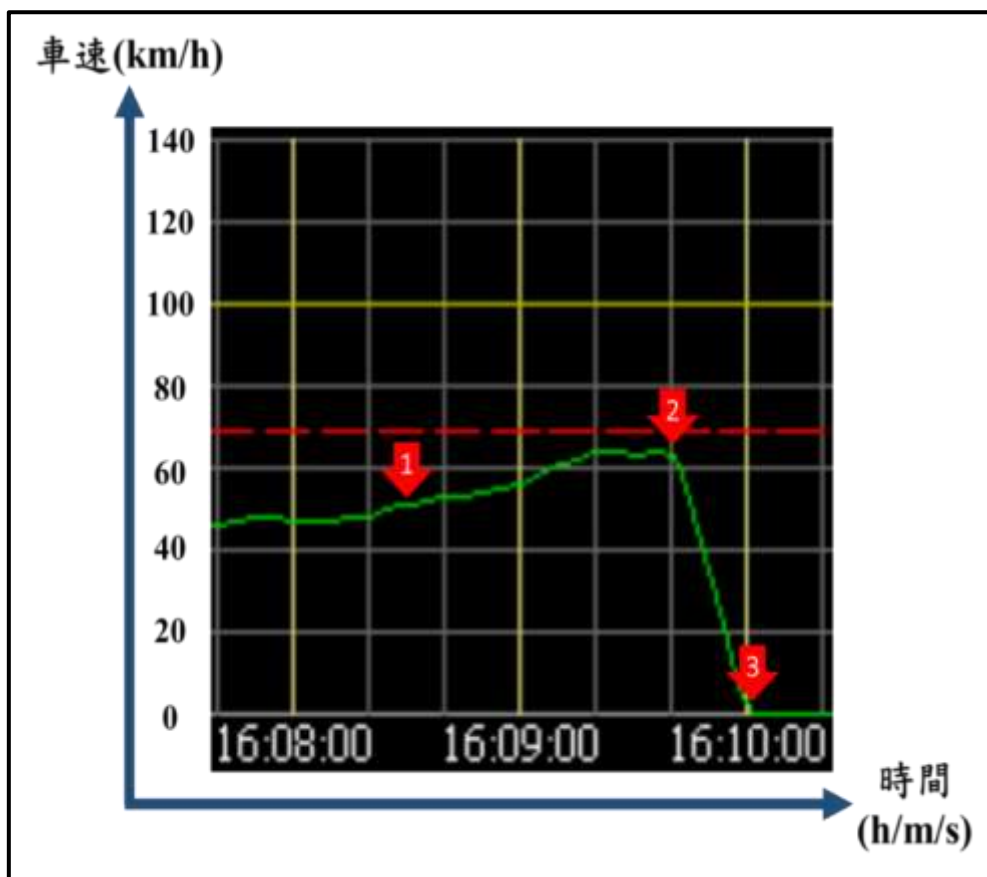
事故列車行駛於集集線時使用之運轉模式為「非 ATP 區間」模式，此模式可由司機員啟動，或透過地上設備觸發而啟動，允許列車在沒有 ATP 地上設備的區間以較高速度運轉。依據「ATP 系統車上設備操作手冊」，該模式行駛最高速限為 70 公里/時，ATP 車速表如圖 1.12-1：

圖 1.12-1 事故列車 ATP 表

由車速表顯示紅色虛線為列車 ATP 速限 70 公里/時，綠色實線為列車車速，本案相關紀錄資訊時程如表 1.12-1：
