# 台灣鐵道安全統計

2012 - 2021

國家運輸安全調查委員會

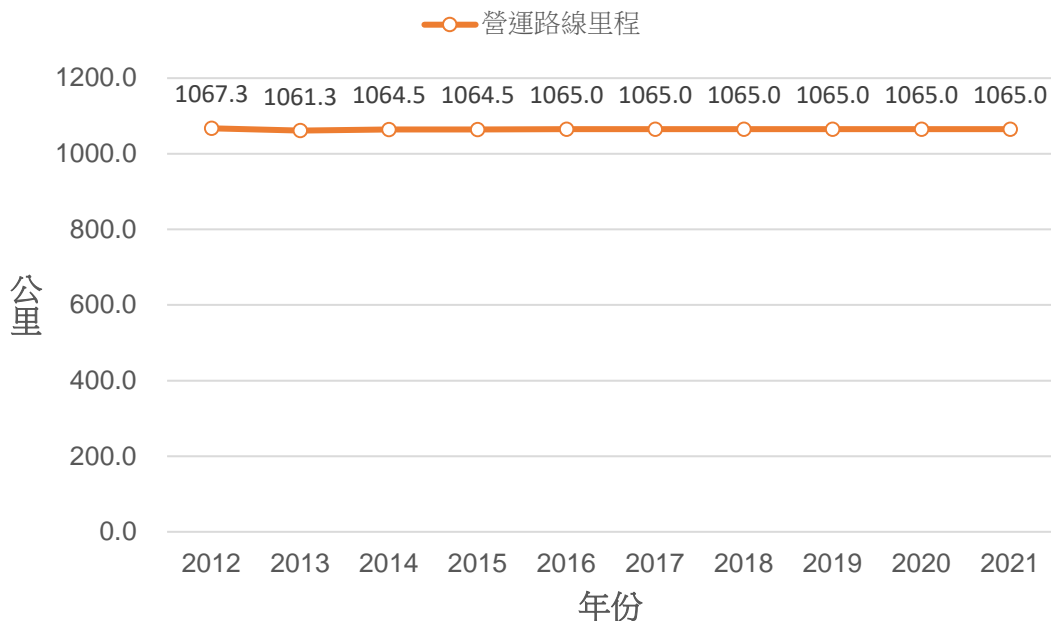
圖 1 近 10 年臺鐵營運路線里程

近 10 年（2012-2021）臺鐵營運路線里程變化如圖 1 所示，2021 年實際營業里程總計 1,065 公里，雙線比例已達 69.68%（雙線 742.1 公里，單線 322.9 公里），總里程數近年變化不大，仍持續推動下列各項改善工程：環島鐵路電氣化（南迴線、屏東線潮州＝枋寮間）、雙線及多線路網（臺東線雙線化、海岸線雙線化）、鐵路高架化（臺中、彰化、員林、嘉義）、地下化（桃園、臺南、高雄）；車站總數為 241 站（客貨運站 69 站、客運站 171 站、貨運站 1 站<sup>4</sup>）。

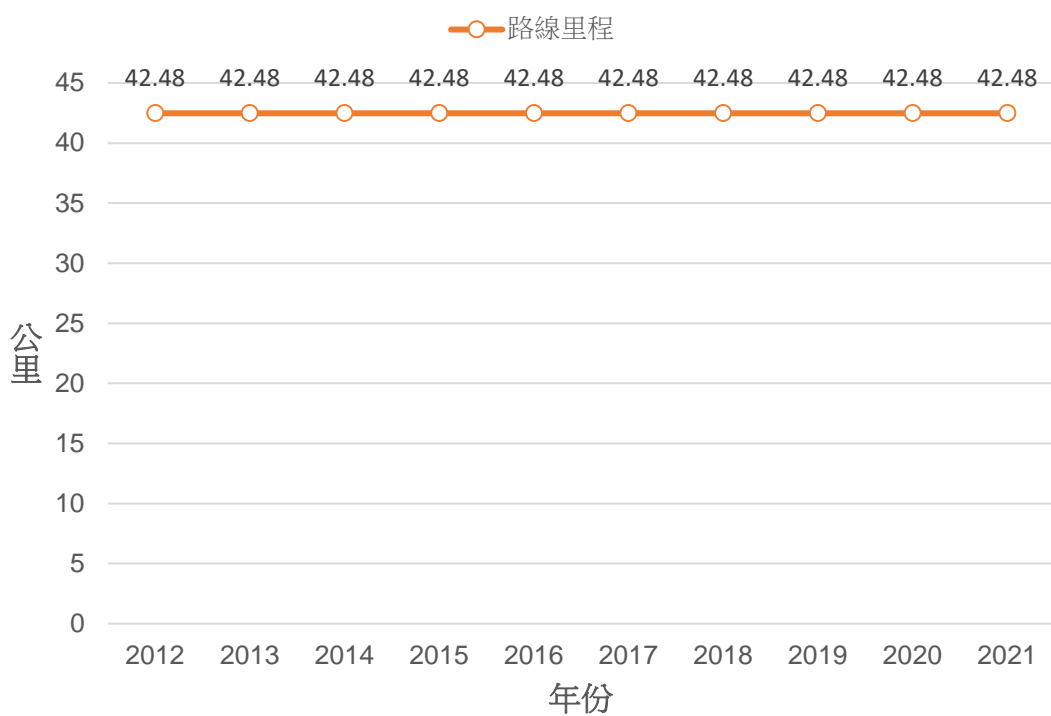
圖 10 近 10 年高雄捷運路線里程

高雄捷運自 2008 年 3 月 9 日正式通車營運，全線為高運量鋼輪鋼軌系統，列車採單組 3 車營運，共計有 42 組列車，126 輛車廂，至 2021 年通車營運的路線有紅線及橘線，紅線計有車站 24 座，橘線計有車站 14 座，近 10 年路線里程維持 42.48 公里，如圖 10 所示。

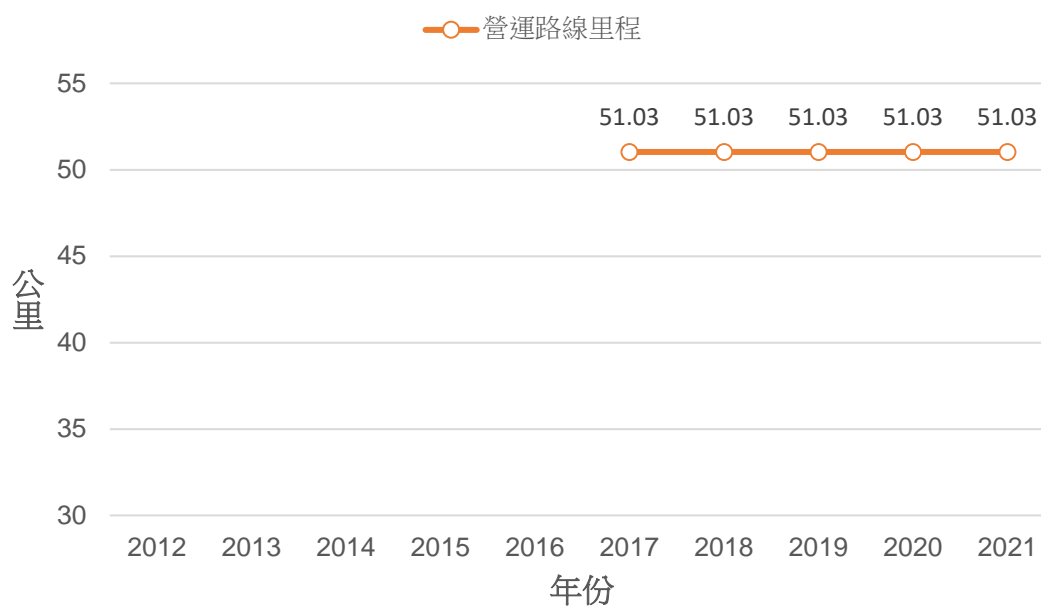
圖 12 近 10 年桃園捷運路線里程

桃園捷運近 10 年路線里程維持 51.03 公里如圖 12 所示，包含地下段及高架段，屬於坡度 $\geq 40\%$ 之路段總長約 11.5 公里，其中最陡坡度達 49‰；全線為高運量鋼輪鋼軌系統，分有普通車與直達車，前者 4 車編組營運，後者 5 車編組營運（含 1 行李車廂）；至 2021 年，營運車站計有 21 座，包括 15 座高架車站，6 座地下車站。
