國家運輸安全調查委員會

重大運輸事故調查報告

金龍吉 1 號漁筏於新竹市南寮漁港外海北方 2 哩處擱淺船長落海罹難

TTSB-MOR-22-09-003

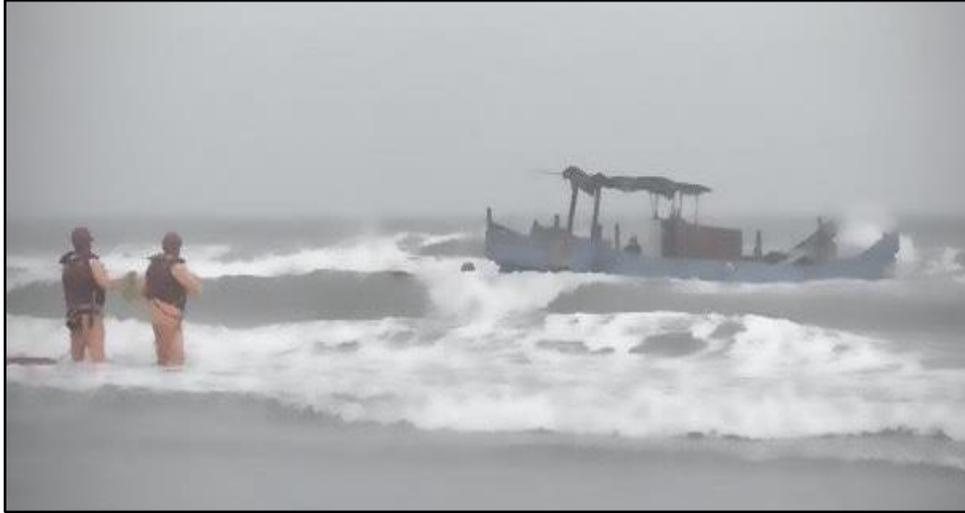
圖 1 金龍吉 1 號漁筏救援照片

民國 110 年 12 月 21 日約 1200¹時，一艘國籍漁筏，漁筏名為金龍吉 1 號，漁筏統一編號 CTR-SH0245（詳圖 1），船上有 1 名本國籍船長及 1 名本國籍船員，共計 2 名，於返回南寮漁港途中發生機械故障失去動力，導致該船擱淺於新竹市南寮漁港外海北方 2 哩處²。於 1248 時海洋委員會海巡署（以下簡稱海巡署）接到翔發 1 號船長通報：金龍吉 1 號因機械故障失去動力，請海巡署協處。於 1257 時，海巡署與金龍吉 1 號船長以電話聯繫，該船船長回復無立即危險，正尋找友船拖帶。
