國家運輸安全調查委員會

重大運輸事故調查報告

泰結成 1 號漁船於基隆彭佳嶼北方 20 浬處大陸籍船員於水下作業時失蹤

調查報告編號： TTSB-MOR-23-03-004

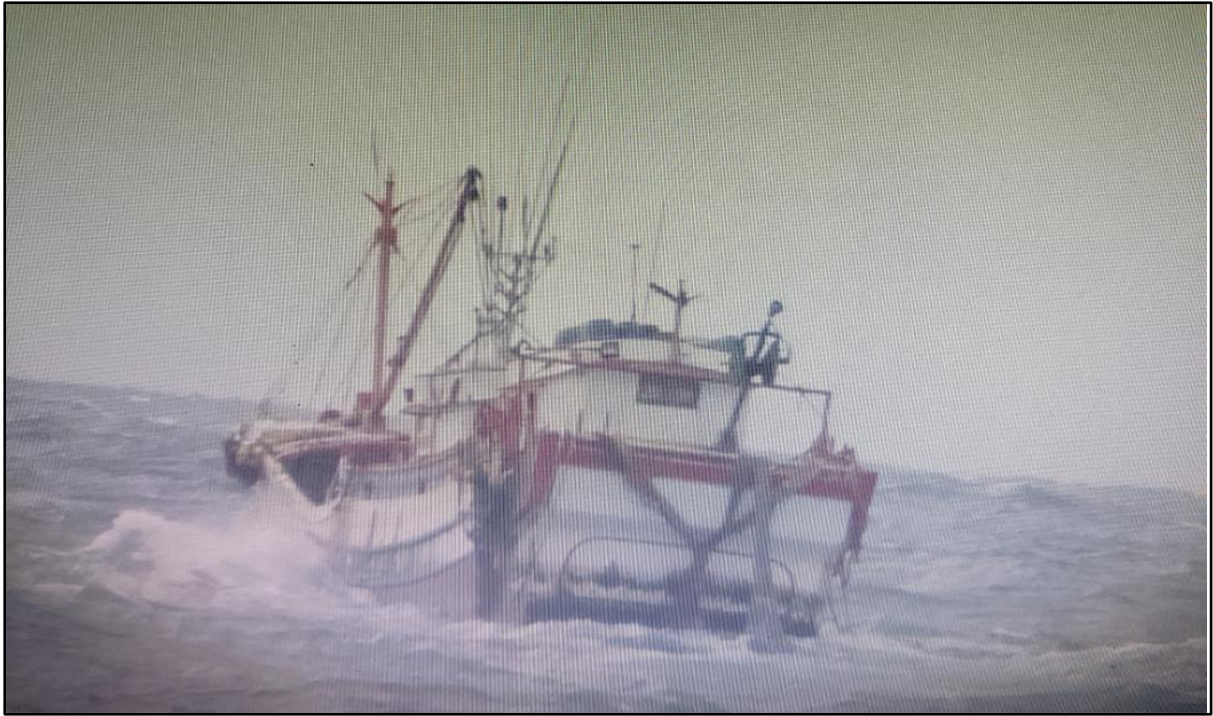
圖 1 泰結成 1 號事故海域照片⁴

民國 111 年 11 月 23 日約 0230¹時，一艘國籍漁船泰結成 1 號（詳圖 1），漁船統一編號 CT4-1686，總噸位 89.34²，船上載有 5 名人員，包括 1 名本國籍船長、2 名中國籍船員、2 名印尼籍船員，於基隆彭佳嶼北方約 20 浬處³，於起網作業時不慎發生漁船俾葉絞網失去動力。約 0640 時，一名中國籍船員下水排除絞網，約 15 至 20 分鐘後，泰結成 1 號船長及船員發現氧氣管鬆脫，將氧氣管拉起時，發現下水船員失蹤，船長立即通報船東並請求友船協尋。於 0742 時船東向海洋委員會海巡署（以下簡稱海巡署）第二巡防區報案，海巡署第二巡防區接獲報案後，派遣巡防艇及空偵機前往事故海域搜尋失蹤船員，另海巡署艦隊分署北部地區機動海巡隊接獲艦隊分署勤指中心通報後，即通知連江艦前往事故海域搜尋；失蹤船員經搜尋 72 小時未尋獲。
