國家運輸安全調查委員會

重大運輸事故調查報告

樹嚴 1 號漁筏於屏東縣琉球鄉杉板灣海域翻覆船長落水罹難

TTSB-MOR-23-05-004

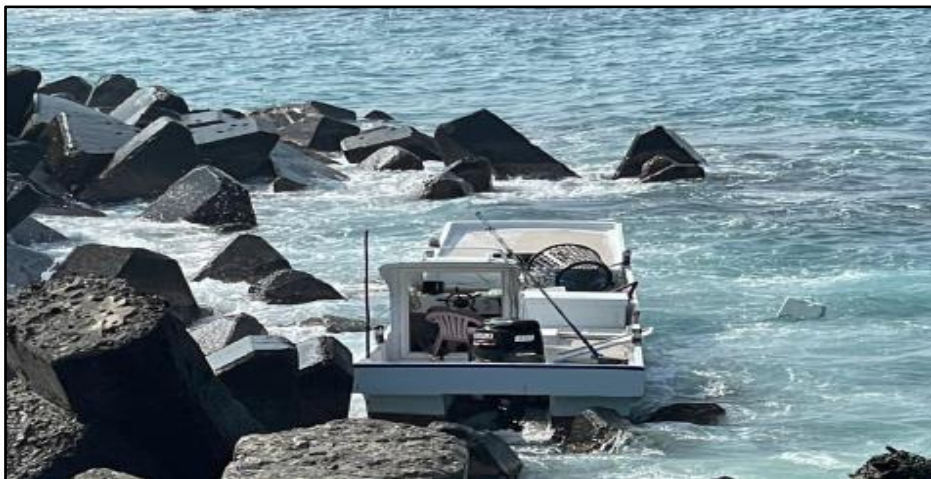
圖 1 樹嚴 1 號擱淺照片²

民國 112 年 1 月 21 日 0422¹時，一艘國籍漁筏樹嚴 1 號，漁船統一編號 CTR-PT3900（詳圖 1），自屏東縣琉球鄉杉福漁港出港，船上載有 1 名本國籍船長。於當日 1030 時，海洋委員會海巡署（以下簡稱海巡署）第七巡防區接獲民眾報案，稱杉板灣外海疑有人員落海，1 艘竹筏被海浪拍打至岸際。於 1038 時，海巡署杉福安檢所人員抵達現場，並由當地漁民駕駛膠筏搭載安檢所人員出港救援；於 1046 時，搜救人員發現樹嚴 1 號船長並救援至膠筏上，但已無生命跡象；依據海巡署提供的照片，樹嚴 1 號船長被救援至膠筏上時，身上未著救生衣。於 1051 時，樹嚴 1 號船長被送至琉球衛生所急救，仍急救無效。
