國家運輸安全調查委員會

重大運輸事故調查報告

漁順昇 168 號漁船於屏東鵝鑾鼻南方 9 浬海域機械故障擱淺致船舶全損

TTSB-MOR-22-03-013

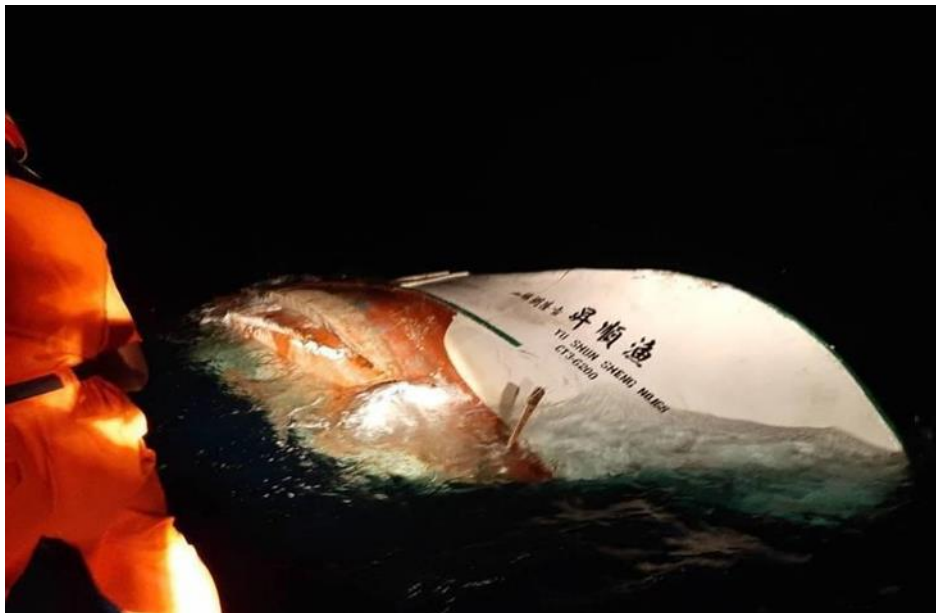
民國 110 年 5 月 5 日約 2230¹時，國籍漁船漁順昇 168 號，總噸位 38.82²，漁船統一編號 CT3-6200，船上計有船長 1 人及船員 3 人，共計 4 人，於鵝鑾鼻南方約 9 浬附近水域主機故障失去動力，船長更換主機柴油濾網準備重新啟動時船舶擱淺，擱淺造成船舶進水致船體斷裂翻覆（如圖 1）後沉沒，船員以船舶碰墊及浮球自組浮具跳海逃生，漂流過程中 1 名船員失蹤，其餘 3 人獲救均安。

圖 1 漁順昇 168 號漁船翻覆

漁順昇 168 號漁船航行時因主機故障失去動力，漂流後擱淺造成船舶進水，導致船體斷裂翻覆後沉沒。船員以自組浮具跳海逃生，漂流時 1 名船員自行游離後失蹤，本事故造成船舶全損，1 名船員失蹤，3 名船員獲救。

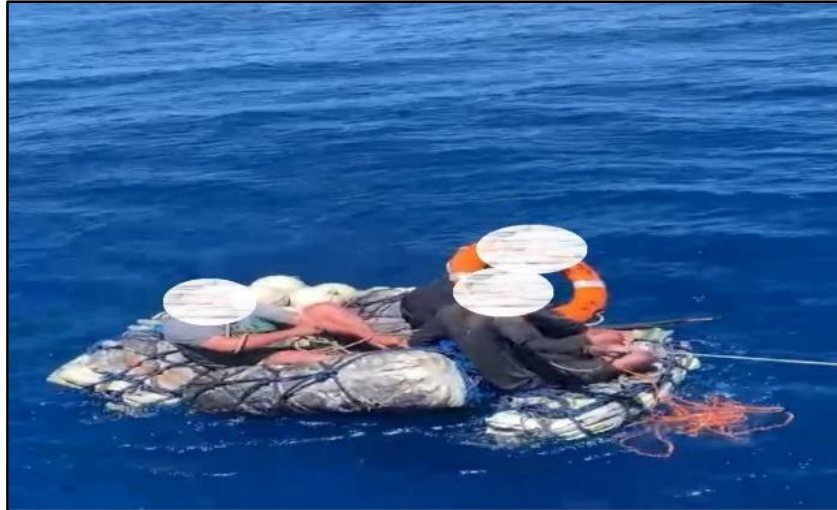
依依據海巡署訪談紀錄，民國 110 年 5 月 5 日約 2130 時，漁順昇 168 號漁船行經屏東縣七星岩附近海域時主機突然失去動力，受訪者研判因為主機柴油濾網堵塞導致主機故障，在受訪者更換柴油濾網後準備重新啟動時，船舶已經漂流到七星岩岸際擱淺，擱淺後受訪者嘗試以無線電呼叫壽山（高雄）漁業電台求救，但訊號斷斷續續，約半小時後船舶漸漸翻覆沉沒，受訪者與其他 3 名船員將船上碰墊與浮球綁在一起後當作逃生浮具一同跳海漂流逃生（如圖 2），並攜帶救生圈及作業用魚網燈當作求生燈具，未穿著救生衣也未攜帶應急指位無線電示標（emergency position-indicating radio beacon, EPIRB）。

圖 2 漁順昇 168 號船員自製漂流浮具
