國家運輸安全調查委員會

重大運輸事故調查報告

秀娟漁筏於外傘頂洲燈塔附近翻覆 1 人死亡

TTSB-MOR-21-06-001

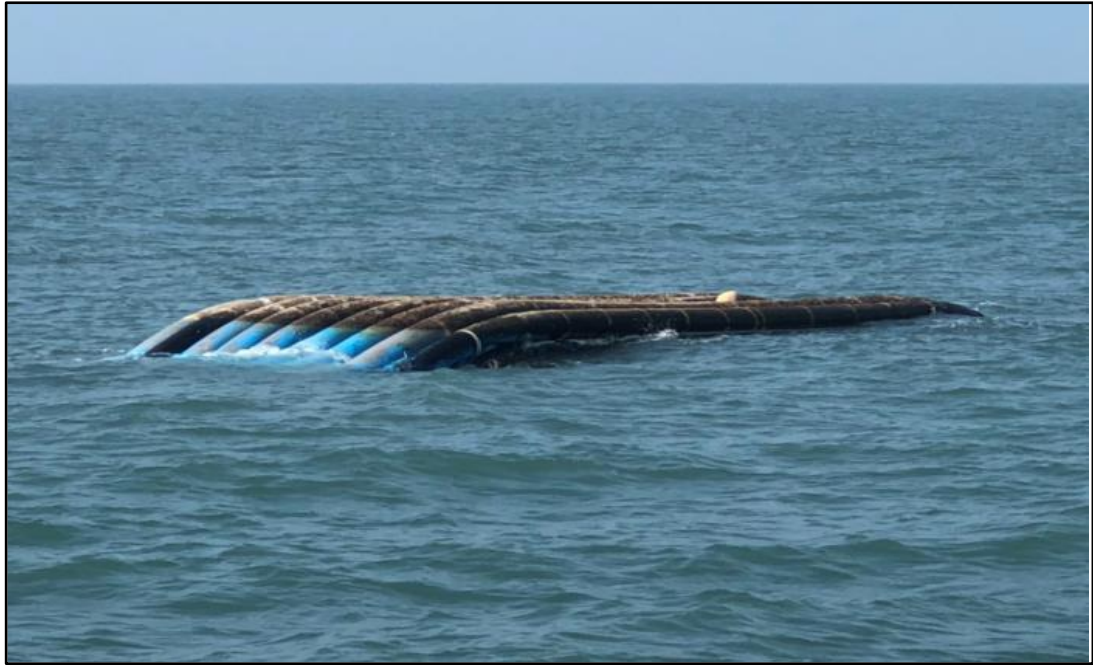
圖 2 秀娟漁筏翻覆漂流

秀娟漁筏航行至外傘頂洲燈塔區域時，因湧浪致船舶翻覆，6 名人員落水，致 1 名人員死亡。秀娟漁筏法定可搭乘人數為 4 人，當日約 0430 時由塭港漁港出港時，秀娟漁筏原搭乘 6 人準備出港，超出秀娟漁筏法定人員配置上限 2 名，經海巡署安檢所制止後，由秀娟漁筏搭乘 4 人與育勳漁筏搭乘 2 人一同出港，出港後未抵達燈塔水域前，育勳漁筏上 2 人轉搭秀娟漁筏，共計 6 人同乘秀娟漁筏一同前往燈塔作業。

依海氣象資料、現場照片、與海巡署訪談紀錄，秀娟漁筏因湧浪致船舶翻覆人員落水，罹難者為秀娟漁筏船長，事故當時於駕駛臺內駕駛秀娟漁筏，且未著救生衣，致溺水死亡。船舶搭乘人員超過法定配置上限之相關事故，本會將持續蒐集資料與分析統計，待蒐集足夠案例將另以安全研究方式或於調查報告中提出改善建議。
