# 國家運輸安全調查委員會

## 重大運輸事故 調查報告

清水隧道重大鐵道事故

報告編號：TTSB-ROR-22-05-001

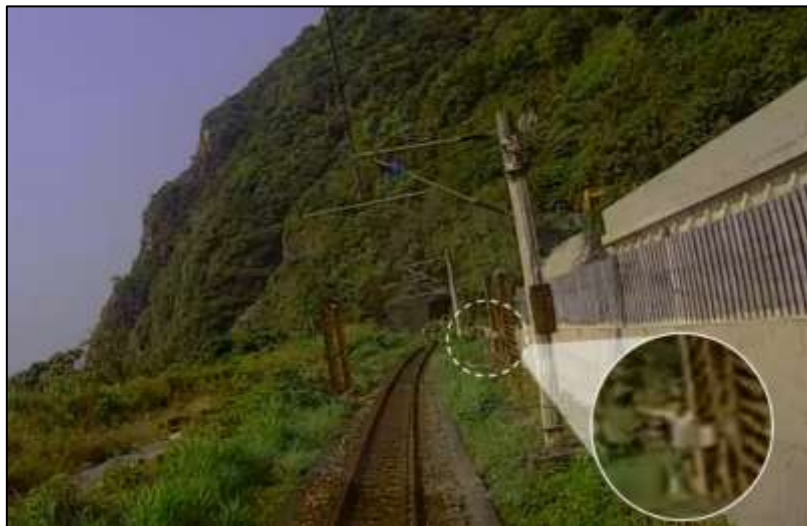
圖 1.1-4 移工向事故列車揮手示警

事故列車於第二次臨時停車後恢復運轉，沿途經過礁溪、宜蘭、羅東、永樂、東澳及和仁等站，0926:58 時通過和仁站，比表訂時間延遲 6 分 28 秒。依列車行車影像、ATP、TCMS 及乘客訪談紀錄，0928:27 時車頭駛出和仁隧道南口時，ATP 紀錄顯示車速為 126 公里/小時；0928:32 時列車行車影像紀錄器顯示，移工於東正線軌道旁限高門型架處向列車揮手，如圖 1.1-4，臺鐵局稱 3 月底即撤除該工地原指派監視落石人員。

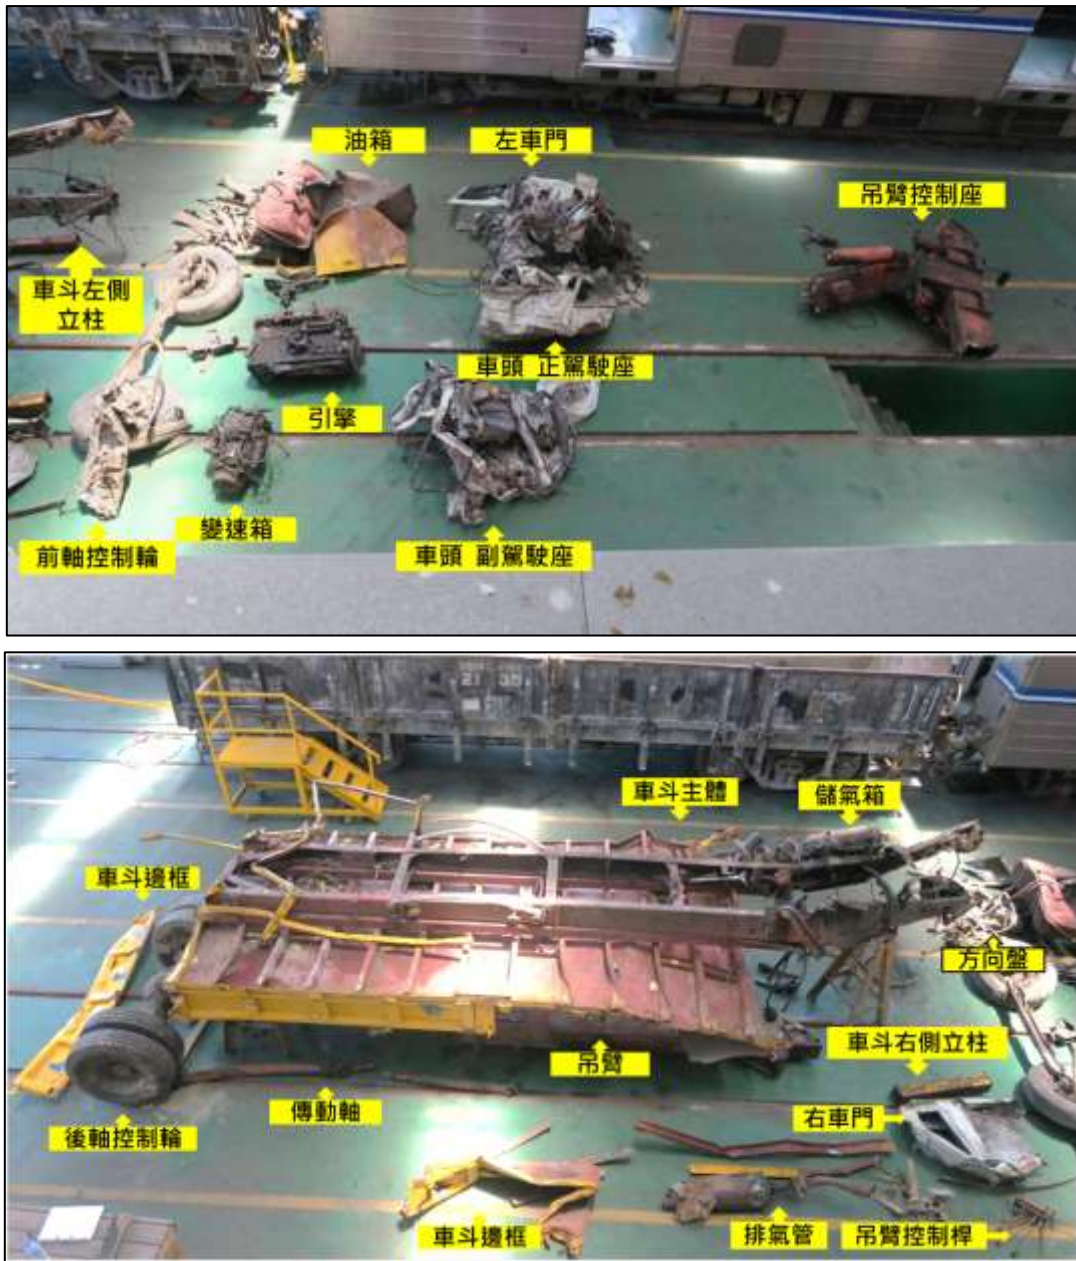
圖 1.3-15 大貨車零組件重新排列狀況

另民國 110 年 4 月 21 日調查小組會同原廠技師及臺鐵局花蓮機務段人員，於花蓮機務段棚廠內檢視車輛損壞狀況，重新排列如圖 1.3-15。

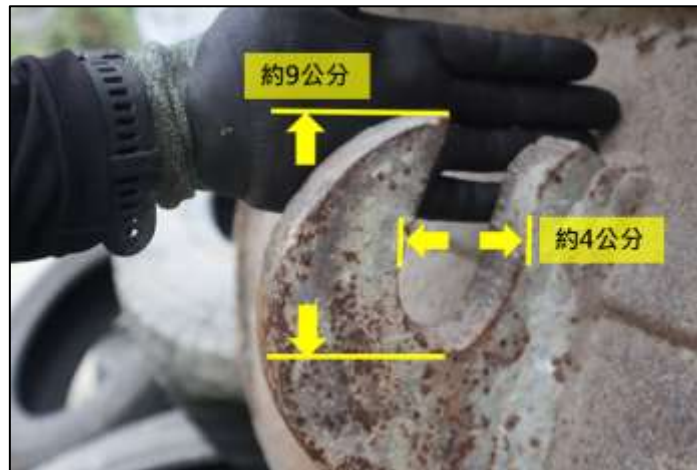
圖 1.8-4 挖斗裝置上之掛勾外觀照片

1. 車輛系營建機械（挖土機），加裝吊鉤從事其主要用途以外之用途：
  - (1) 以挖土機燒鉚掛鉤做為起動吊掛機具使用，安全性不足。
  - (2) 吊鉤無防止吊掛物脫落裝置。
2. 起重機無過捲預防裝置及起動機主吊與輔助吊掛鋼索不當纏繞，有斷裂之虞。
3. 挖土機行執路線及作業地點離邊坡開口過近，有崩塌滑落之虞。
4. 挖土機前擋板損壞，人員有墜落之虞及警示燈已倒下未直立無法發揮警示作用。

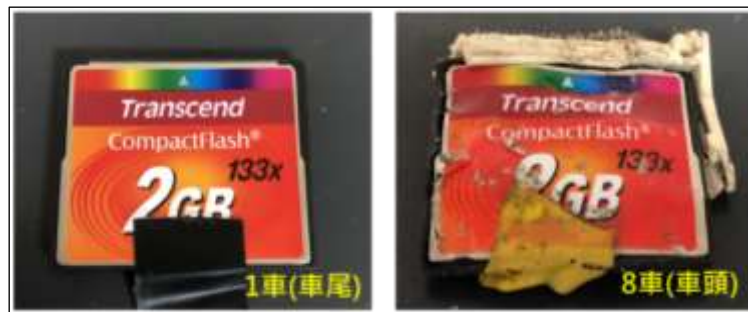
圖 1.10-1 事故列車 ATP 紀錄單元 CF 記憶卡

TEMU1000 型列車上裝設有列車自動防護系統 ATP，由龐巴迪股份有限公司 (Bombardier Transportation Ltd.) 生產製造。事故當日調查小組由第 1 車取出 ATP 紀錄單元 (recording unit, RU) CF (compact flash) 記憶卡完好無損；翌日尋獲第 8 車之 ATP 紀錄單元 CF 記憶卡外觀有明顯折損及破損跡象，呈現受力變形 (圖 1.10-1)。

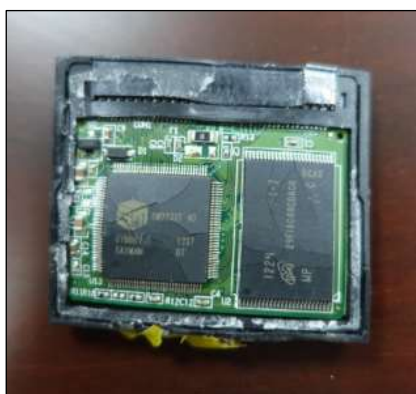
圖 1.10-6 開啟記憶卡外蓋後之內部照片

記憶卡外殼開啟後，目視檢查控制器與快閃記憶體晶片外蓋裂開（如圖 1.10-6），其後進行 2.5 維度 X 光掃描，結果顯示，該記憶體內部晶圓

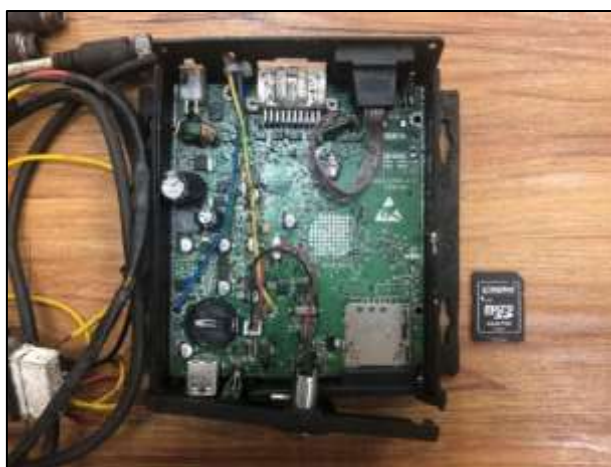
圖 1.10-16 行車視野輔助系統主機殘骸及記憶卡

調查小組於清水隧道北口山側之殘骸堆中發現行車視野輔助系統主機，主機外殼脫離，主機內並未發現記憶卡，於殘骸堆中尋獲 1 張 64G SD 記憶卡。主機殘骸及記憶卡照片如圖 1.10-16。

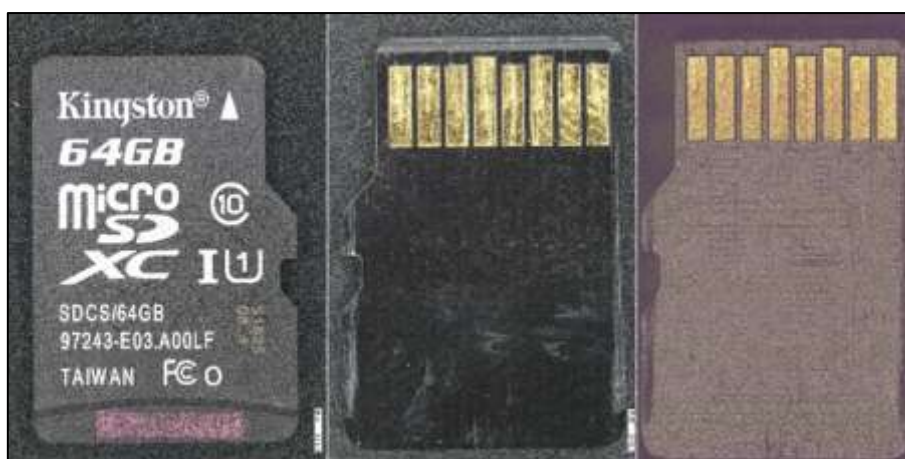
圖 1.10-17 電子顯微鏡檢視行車視野輔助系統之記憶卡

經目視檢視記憶卡外觀後，以電子顯微鏡進行正反面之細部檢視，並

調整 19.1 倍之對比係數檢視晶片電路外層絕緣狀況，如圖 1.10-17。

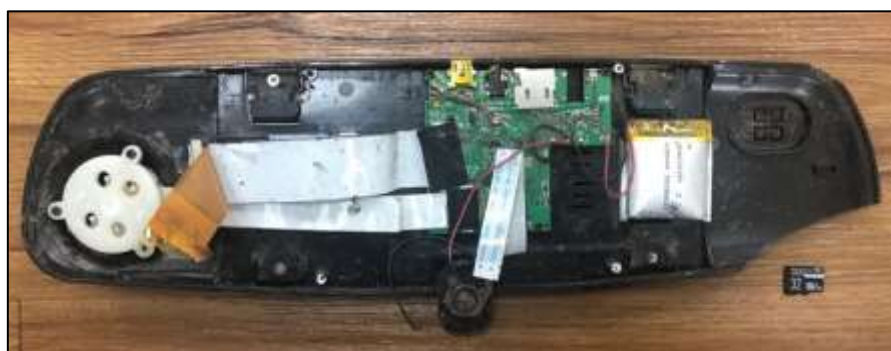
圖 1.10-19 行車影像紀錄器殘骸及記憶卡

行車影像紀錄器係於清水隧道北口山側附近尋獲，影像紀錄器僅剩餘背板、部分線路及鏡頭，記憶卡仍在背板卡槽內，採用 32G Micro SD 記憶卡，資料格式為 avi 類型，如圖 1.10-19。

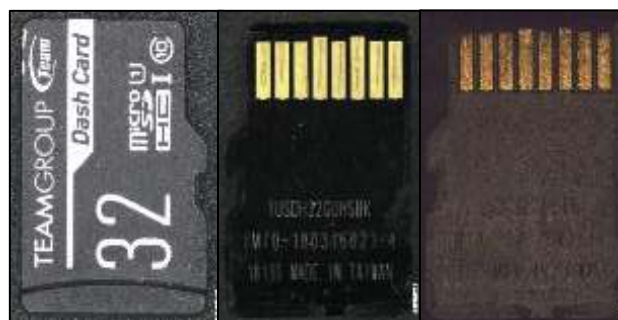
圖 1.10-20 電子顯微鏡檢視行車影像紀錄器記憶卡

經目視檢視記憶卡外觀後，以電子顯微鏡調整 19.3 倍之對比係數檢視晶片電路外層絕緣狀況，如圖 1.10-20。

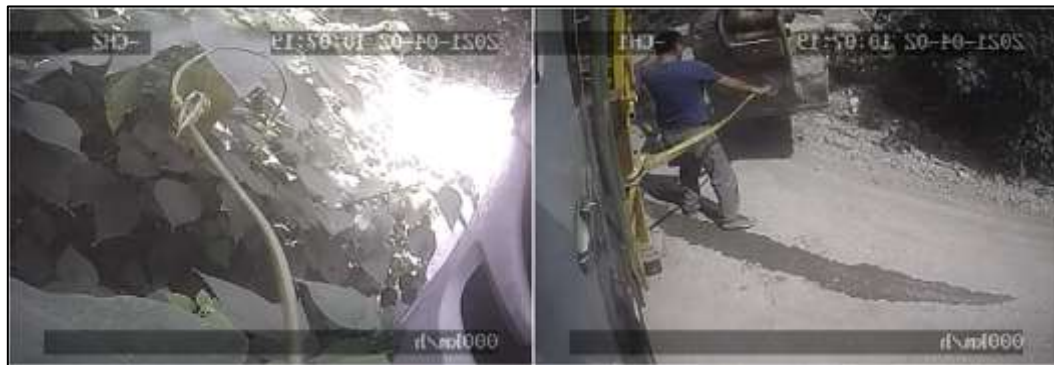
圖 1.10-31 工地主任將吊帶另一端扣於挖掘機挖斗

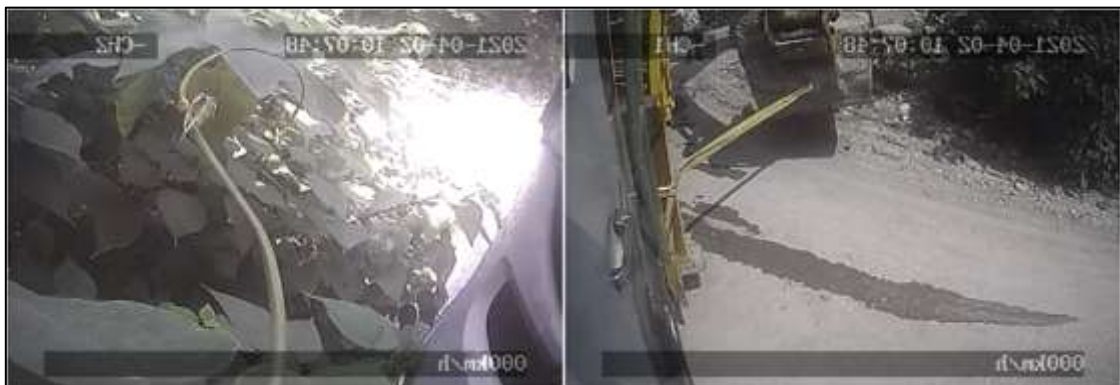
圖 1.10-32 挖掘機第一次拖動大貨車

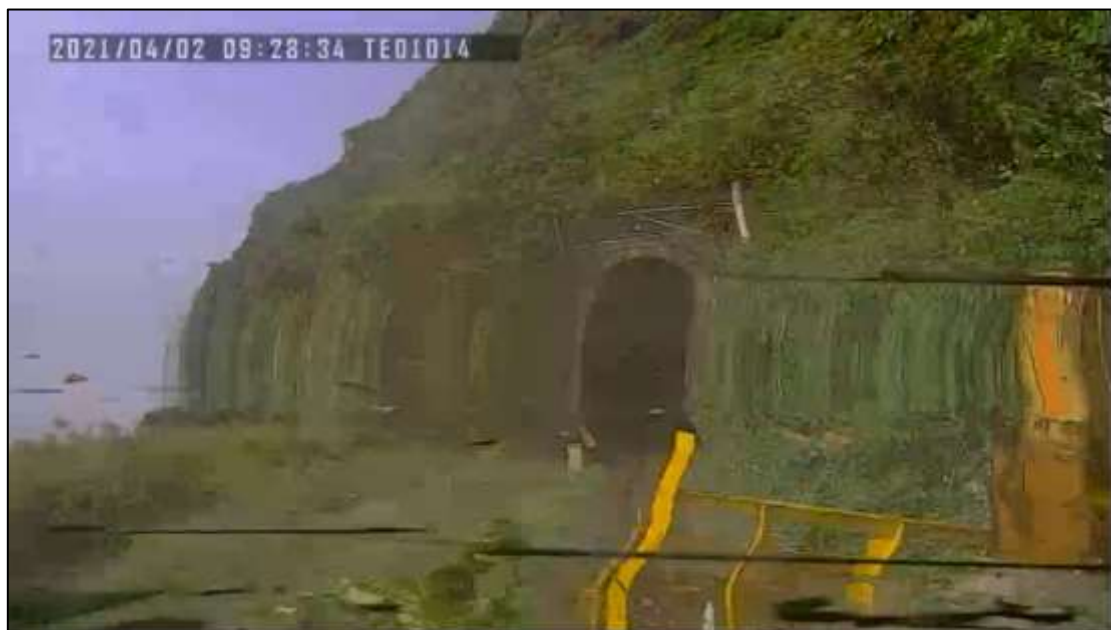
圖 1.10-38 列車撞及大貨車

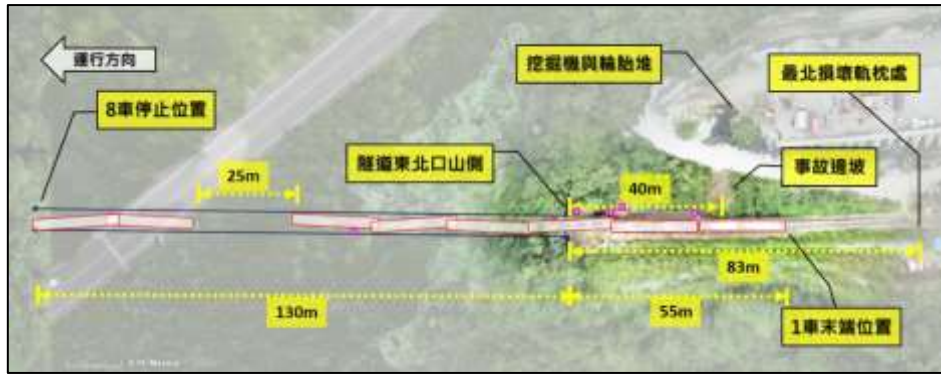
圖 1.11-15 殘骸位置分布

點雲資料顯示，事故後第 8 車停止於隧道內，距隧道口西南約 130 公尺處，第 8 車與第 7 車相連，第 7 車與第 6 車脫離，兩車間隔約 25 公尺；第 6 至 1 車之間未分離，但首尾皆相互擠壓；第 3 車區段停止於北面隧道口；大貨車起重機吊臂立靠於隧道口西側牆面與邊坡之間。以北面隧道東北口為基準，大貨車車首位於其西南方隧道內，距離約 9 公尺；隧道外往東北方向，大貨車車斗及大貨車後輪總成距離約 12 至 13 公尺，大貨車左門距離約 33 公尺，事故邊坡坡底處距離約 40 公尺，事故列車第 1 車車頭位置距離約 55 公尺，受破壞軌枕最遠距離約 83 公尺，鋼軌約於事故邊坡處變形脫離，以上詳圖 1.11-13 至 1.11-16。

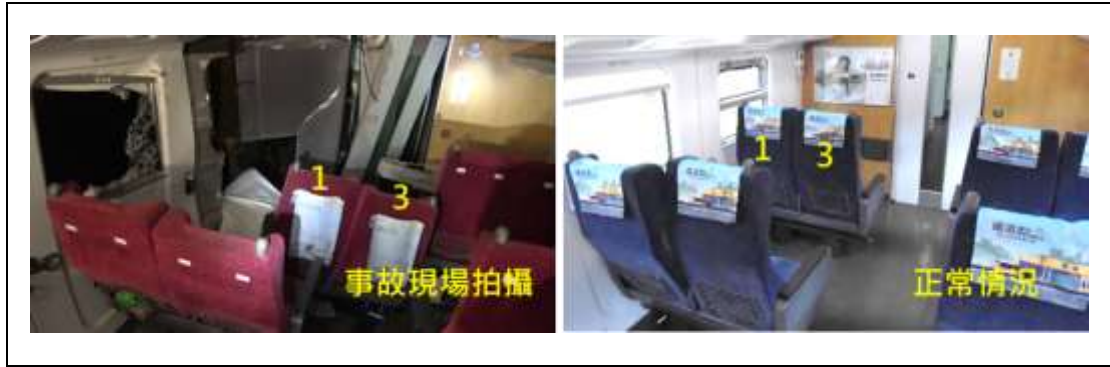
圖 1.13-14 第 6 車左側首排編號 1/3 座椅情形

乘客車廂座椅部分，左側首排編號 1/3 座椅自圓形轉盤處斷開與底座分離，如圖 1.13-14 所示；編號 12、30/32、34 座椅椅背向後傾倒，24 座椅椅背向前對折。

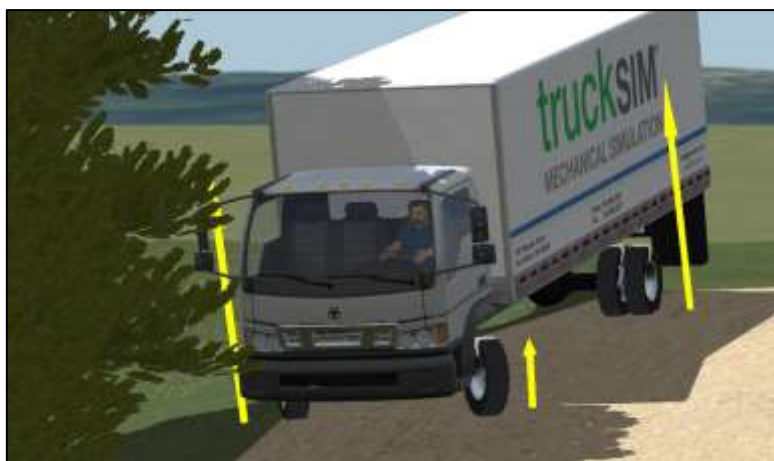
圖 1.14-6 大貨車滑落模擬

為瞭解事故大貨車停於施工便道斜坡向下滑動的可能性，本會委託國立臺北科技大學車輛工程系進行大貨車滑落模擬，使用重型卡車模擬分析軟體，建置施工便道斜坡模型，依序設定車輛參數、路面環境、輪胎與鋪面之間的摩擦係數等，輪胎條件為前輪可自由轉動而後輪為固定狀態，並選用後驅車模型來進行分析。模擬結果顯示，挖掘機拉動大貨車後，若吊帶脫離掛勾，大貨車會向下滑動，輪胎與鋪面之間的摩擦力已經無法阻止大

貨車向下滑動（圖 1.14-6）。

綜上述：工地主任於大貨車熄火無法再發動時，未請求車輛維修業者救援，而係利用挖掘機以吊帶連結大貨車，試圖將大貨車移至適當位置以利後續連接挖掘機電瓶接電。另工地主任未將吊帶固定於挖掘機之掛勾上，於拖動過程中造成吊帶脫離掛勾，破壞了原吊帶的負載與大貨車重量之靜力平衡，又該施工便道坡度達 12.6 度並覆蓋泥土及砂石，輪胎與鋪面之間的摩擦力無法阻止大貨車向下滑動。如同瑞士起司理論<sup>55</sup>，因上述一連串之因素加上該施工便道未設有安全護欄，未能阻止大貨車由施工便道滑落邊坡，最終停止於東正線軌道上。

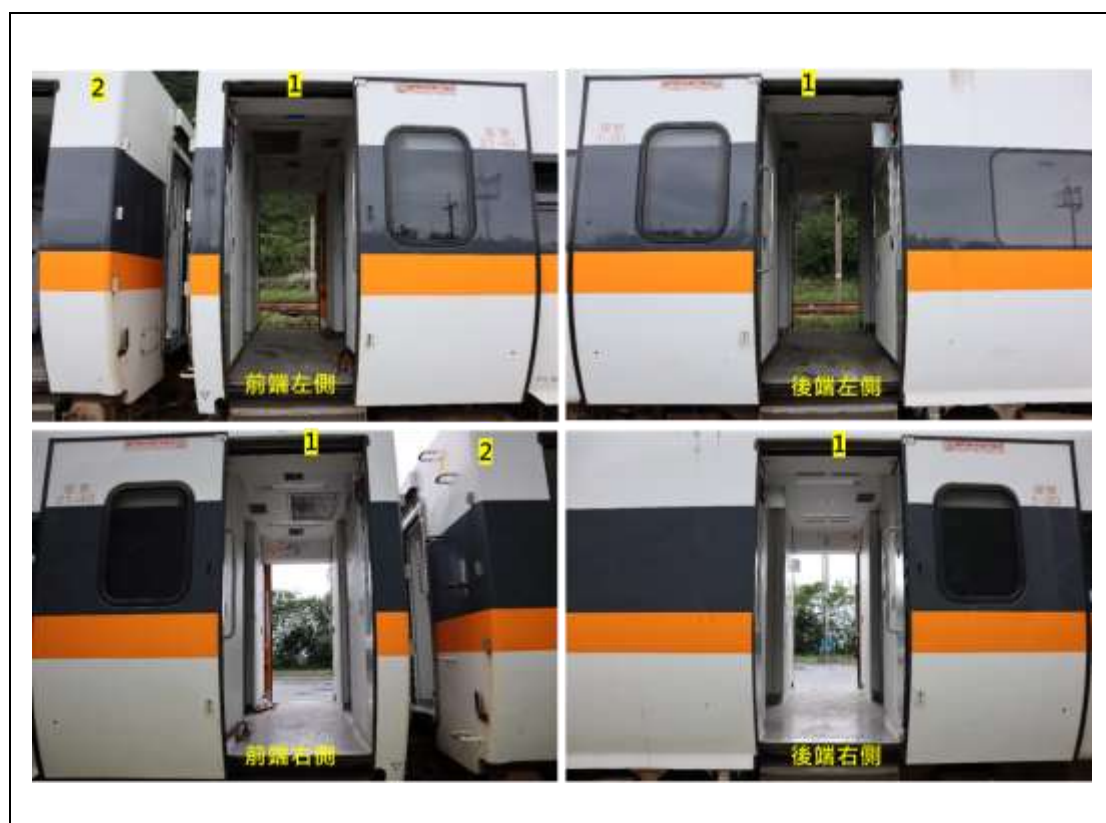
圖 2 第 1 車車門及玄關通道

第 1 車配置如圖 1。車門及玄關通道部分：第 1 車 4 扇車門與玄關通道皆完整，如圖 2；惟第 1 車與第 2 車連接處左右錯位影響通行。

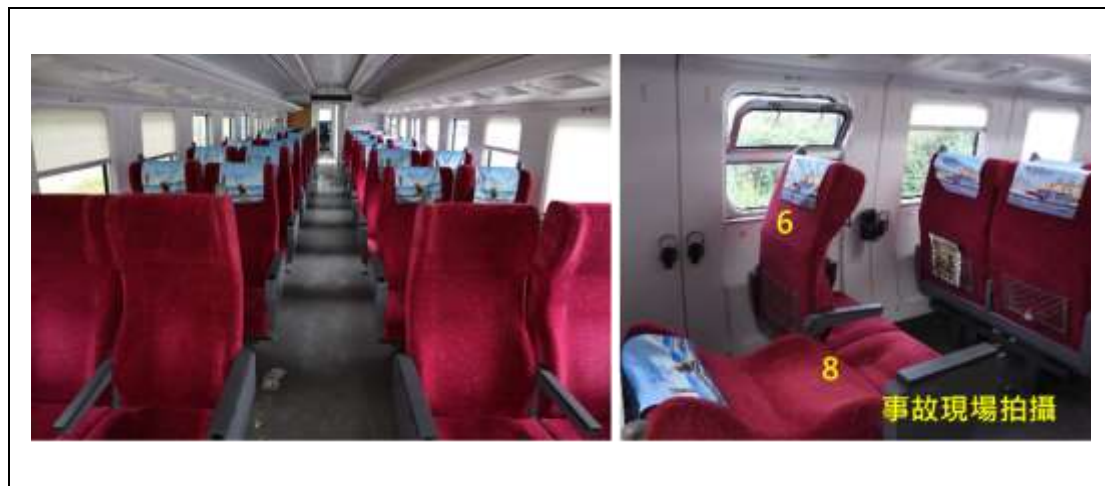
圖 3 第 1 車座椅情形

乘客車廂座椅部分：第 1 車除 8 號座椅椅背向後傾倒外，其餘座椅無損，如圖 3。

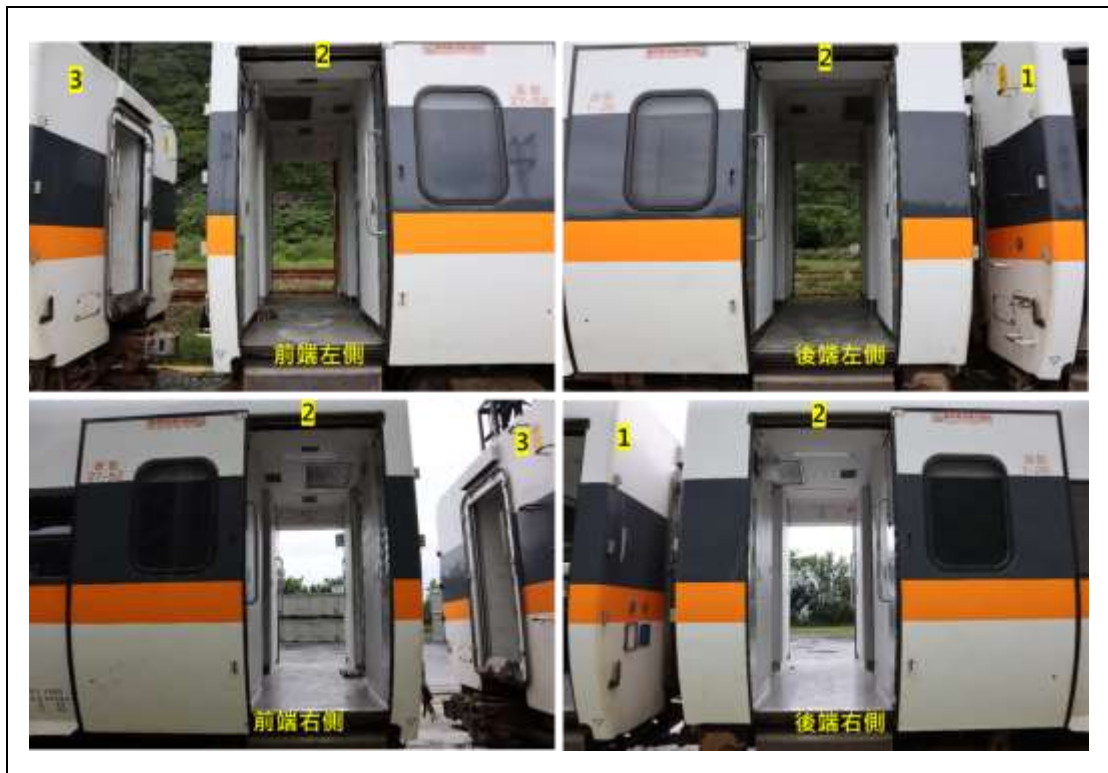
圖 5 第 2 車車門及玄關通道

第 2 車配置如圖 4。車門及玄關通道部分：第 2 車 4 扇車門與玄關通道皆完整，如圖 5；車廂向右傾斜；第 2 車與第 3 車連接處左右錯位影響通行。

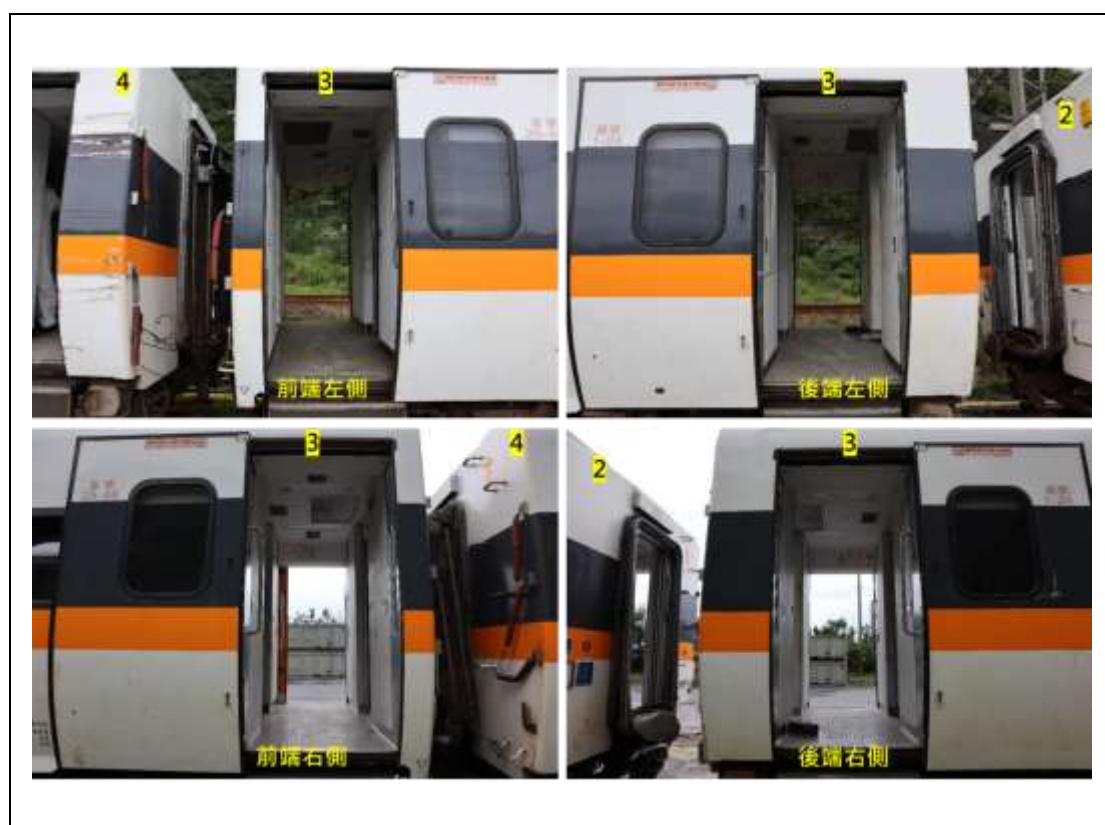
圖 8 第 3 車車門及玄關通道

第 3 車配置如圖 7。車門及玄關通道部分：第 3 車 4 扇車門與玄關通道

皆完整，如圖 8，惟第 3 車前端左側車門，因車廂緊鄰隧道壁影響乘客撤离。另第 3 車與第 4 車連接處左右錯位影響通行。

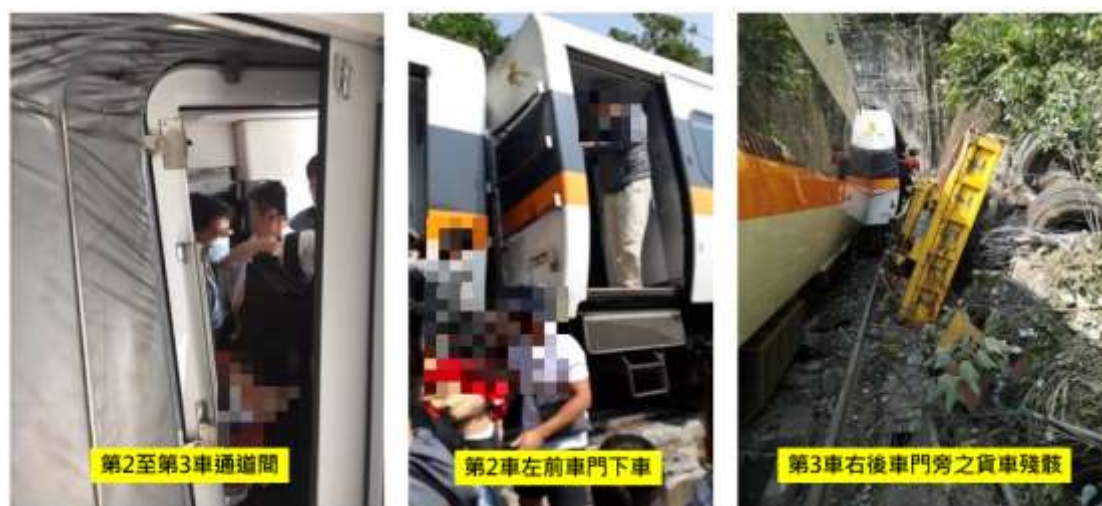
圖 2 第 2、3 車乘客逃生情形

除 1 名傷勢較重之乘客由車長照顧，車內乘客以輕傷為主且可自行移動。車廂兩端與鄰近車廂錯位無法通行；有乘客試圖打開前車門惟因車廂間錯位未成，後有其他乘客打開左後車門逃生，右後車門因有貨車殘骸阻擋而不易由此逃生（如圖 2）。消救人員抵達後在左後車門架設接駁梯以便乘客疏散。多數乘客撤離車廂後於道旁等待，後在臺鐵局人員引導下至疏散地點，再搭乘接駁車至花蓮站。

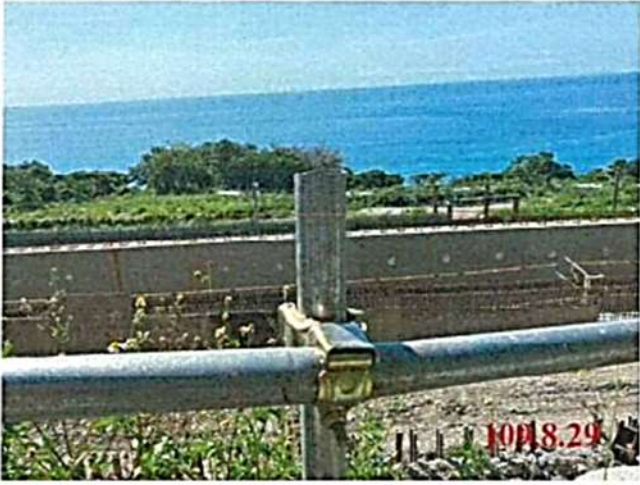
<p>改善前</p> <p>說明： 為因應日、夜間施工需要及避免作業人員及車輛滾落邊坡，請立約商將本工區之落差2M以上之邊緣開口位置，依據營造安全衛生設施標準之相關規定增設強度足夠之防墜落設施及夜間警示燈具。</p>
