國家運輸安全調查委員會

達和水泥專用船

於桃園觀音工業區外海處機艙火災

報告編號：TTSB-MOR-22-09-001

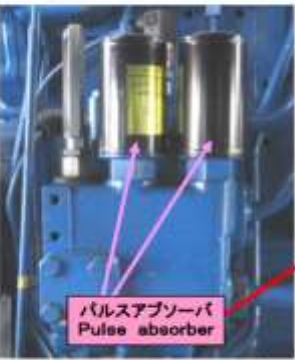
圖 9 原廠減震器技術通報資訊

- GS09-11B 使用 DK 系列燃油系統的船舶使用人，於 2009 年期間發生減震器使用超過 7 年未更換而造成意外事故（由於燃油洩漏可能引起火災等嚴重失事）。DAIHATSU 通知業者應於發電機運轉 8,000 至 12,000 小時，或每 2 至 3 年期間定期更換減震器。若減震器使用已超過更換期限強烈建議盡早更換（詳圖 9）。
- GS09-24B，係為 GS09-11B 施工步驟與安全提示。
- GS14-014B DAIHATSU 要求使用 DK 系列船舶使用人，定期更換減震器及提高可靠度。為確保減震器的可靠性，要求自 2010 年起修改新型減震器並配有防護罩，防止減震器破裂時造成燃油潑濺。

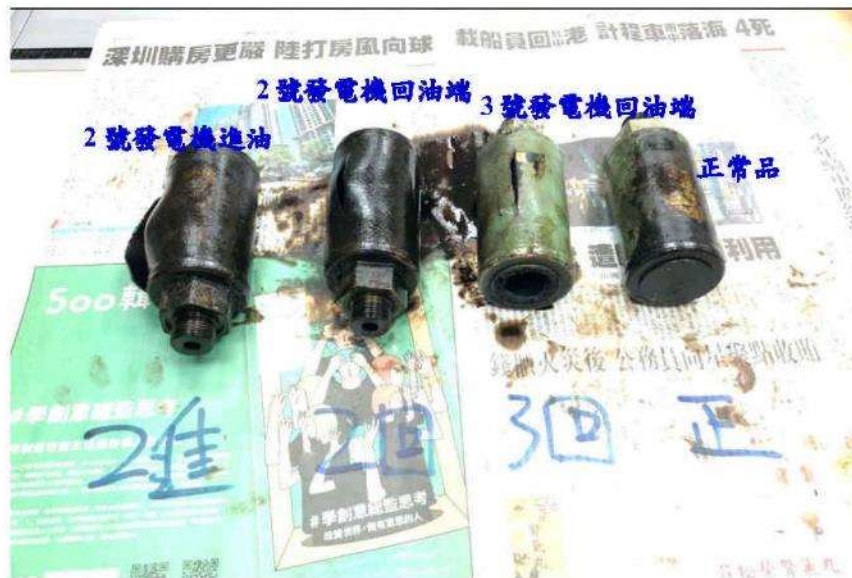
照片一：減震器外觀

國家運輸安全調查委員會送來達和輪 2 號發電機進油端及回油端、3 號發電機回油端及正常品的減震器(照片一),運安會欲了解此減震器原因,遂委託本中心進行破損分析。

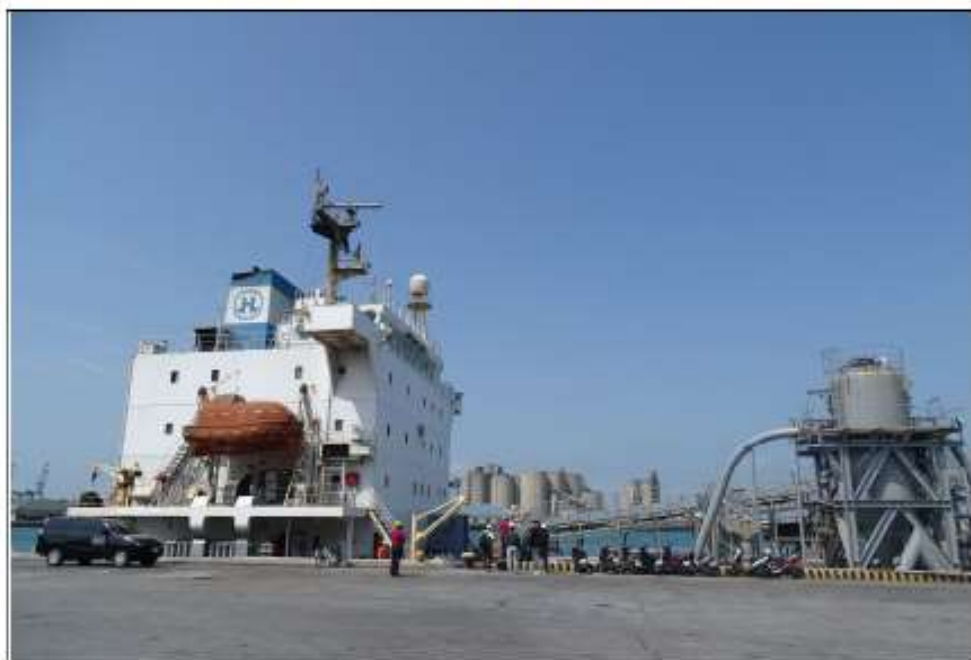
照片 1 由東往西

說明:起火船舶為停靠 12 號碼頭，達和航運公司水泥專用船達和輪，勘查達和輪東側船體，無火煙受燒痕跡。

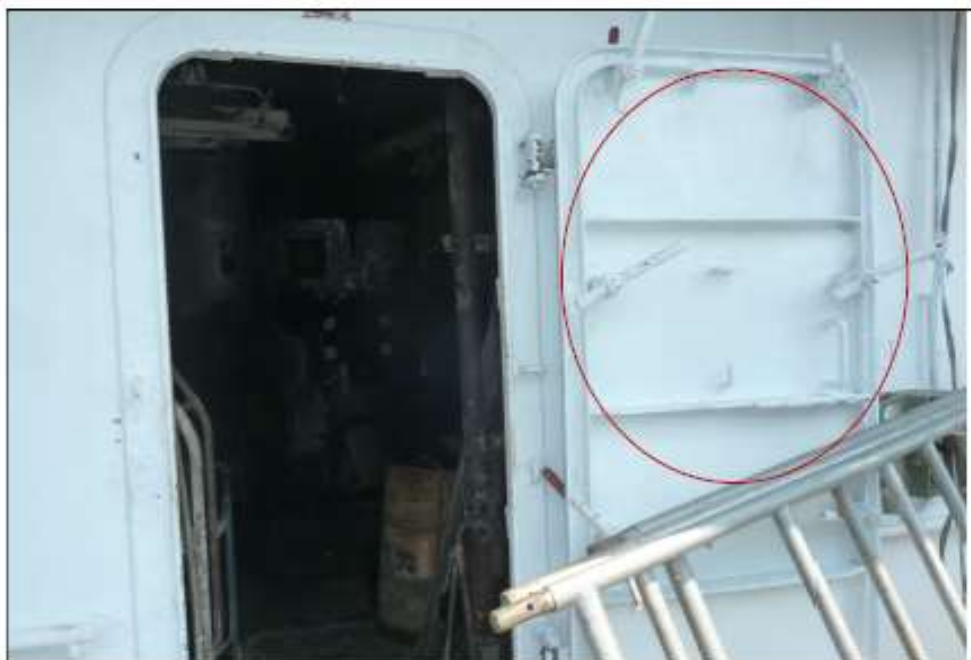
照片 2 由南往北

說明:勘查達和輪鍋爐間南側水密門呈現開啟狀態且門內面無火煙受燒痕跡(圖圈處)，經詢問船上人員，該門航行時為通風原因未於航行中關閉。

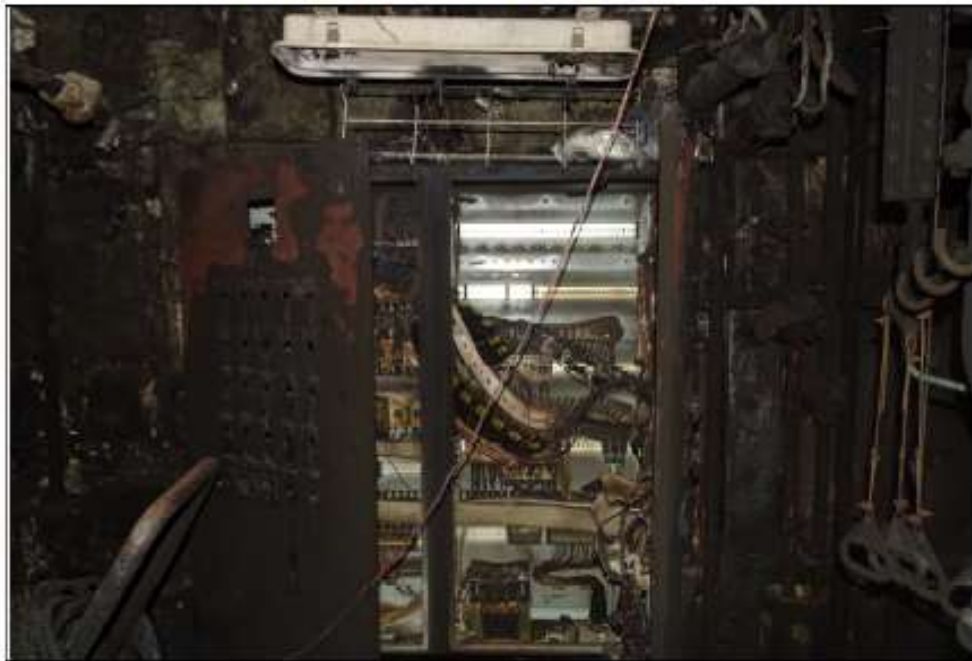
照片 3 由南往北

說明:勘查達和輪鍋爐間配電盤，內部塑件受熱軟化，內部無煙熏痕跡，火災時呈現關閉狀態。

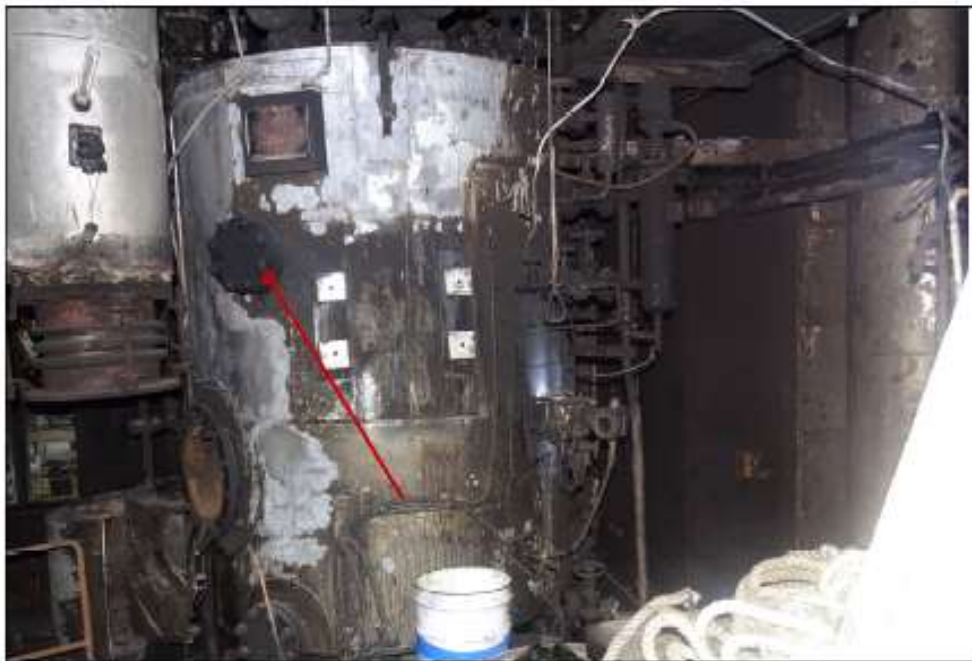
照片 4 由南往北

說明:勘查達和輪鍋爐間鍋爐，火煙受燒痕跡呈現右下向左上方向(箭頭處)。

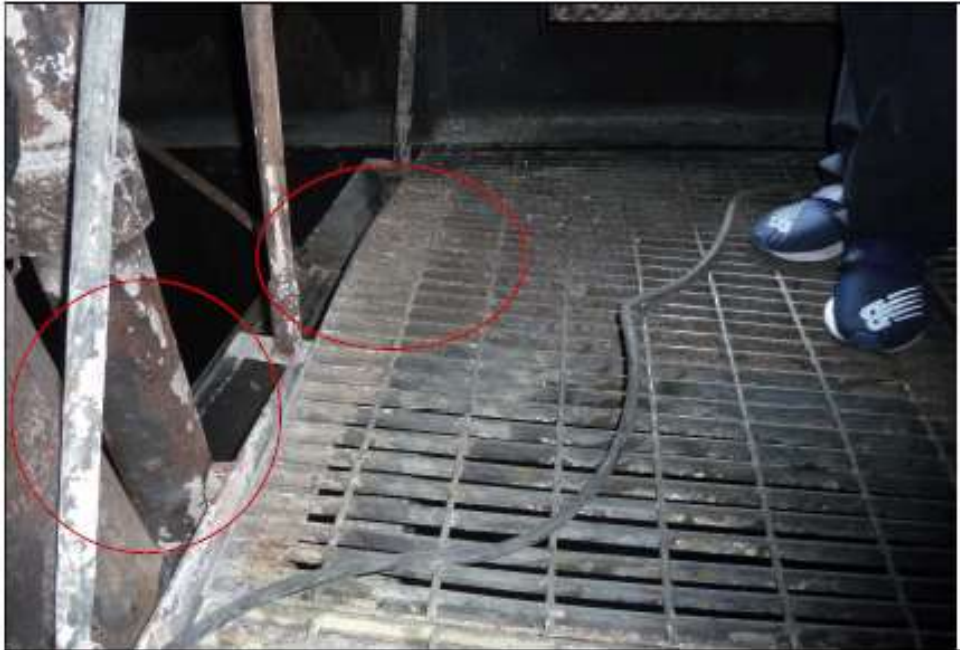
照片 5 由北往南

說明: 勘查發電機室往鍋爐間樓梯棧板, 其外觀受燒隆起變形(上方圓圈處), 下方棧板旁管路油漆受燒嚴重氧化變色(下方圓圈處)。

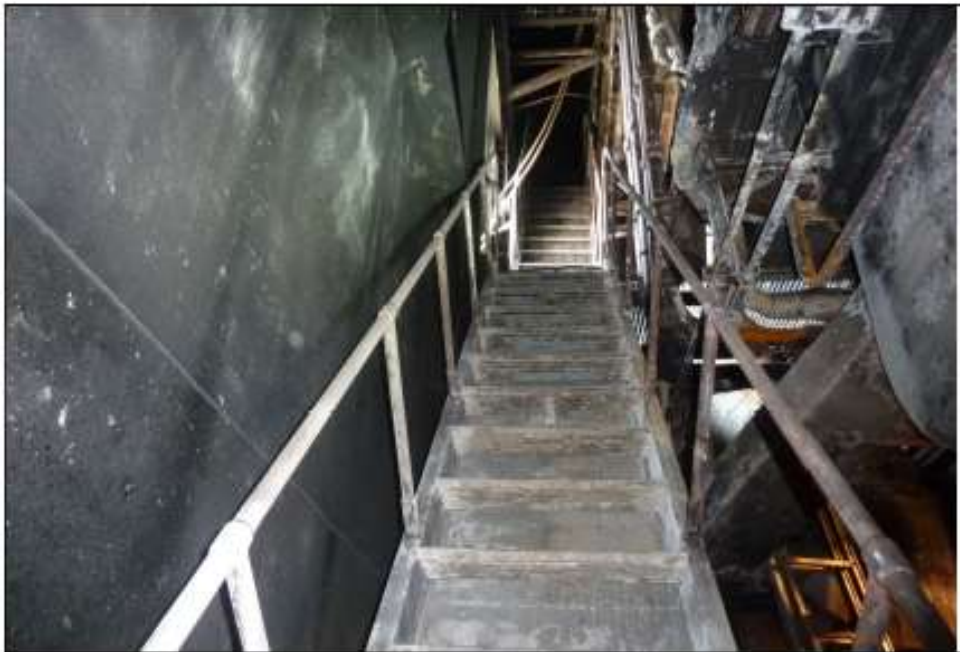
照片 6 由東往西

說明: 勘查發電機室往鍋爐間樓梯, 受燒氧化變色。

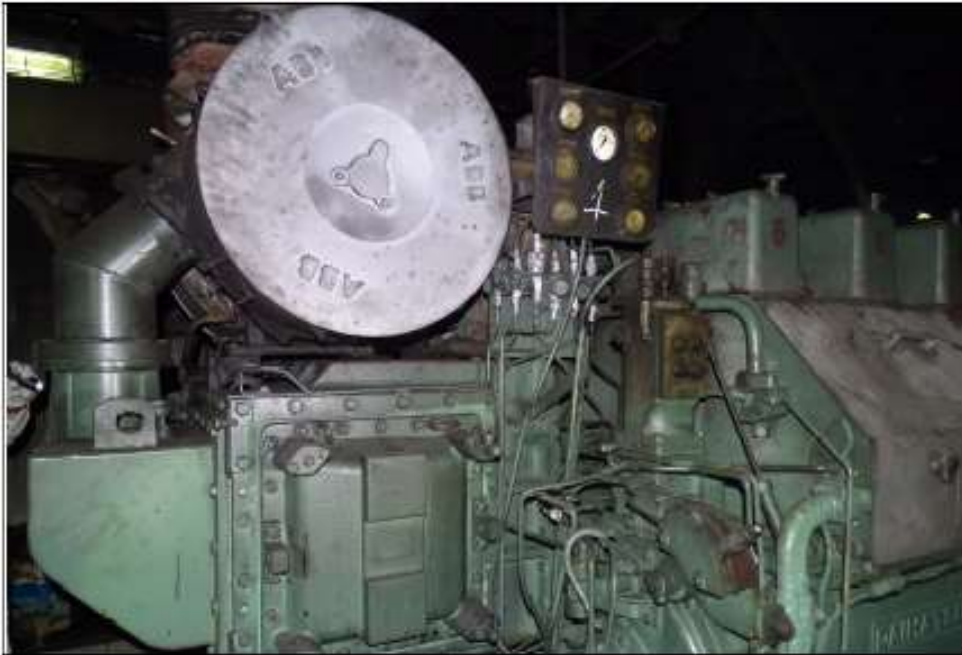
照片 7 由東南往西北

說明：勘查輪機艙層之發電機室編號 4 發電機東側，整台發電機機身無火煙受燒痕跡。

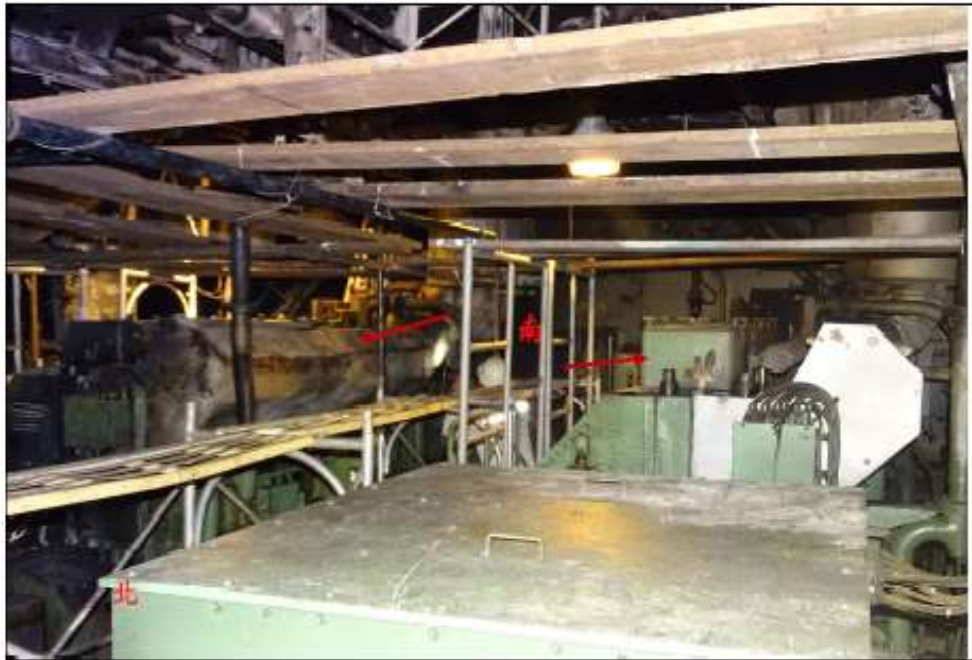
照片 9 由西北往東南

說明：勘查發電機室編號 3 發電機北側，外觀無明顯受燒痕跡。比較編號 2 與編號 3 發電機，發現編號 2 發電機(左箭頭處)較編號 3 發電機(右箭頭處)受燒嚴重。

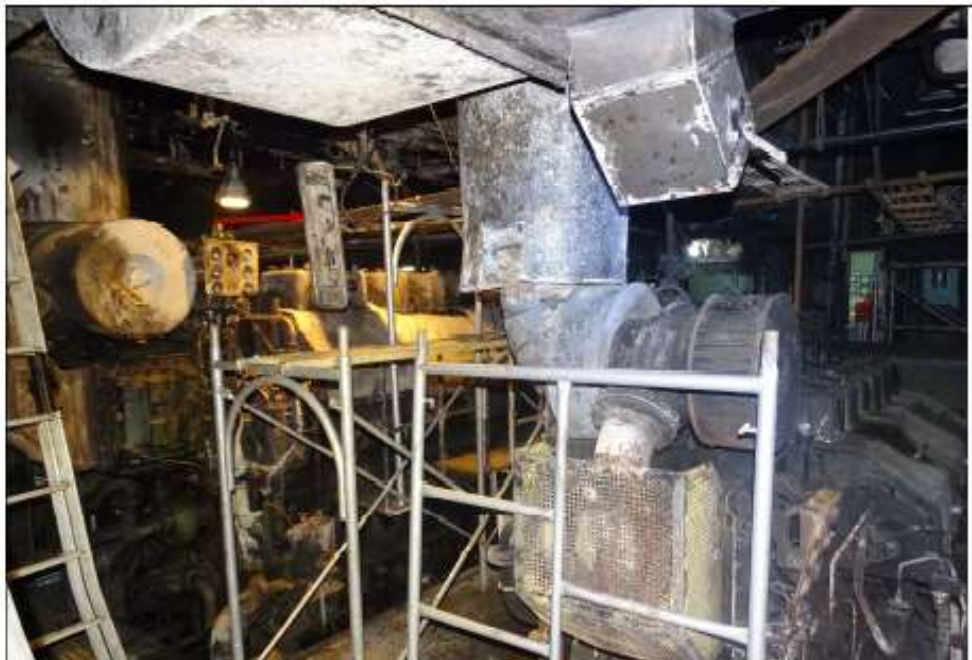
照片 10 由東南往西北

說明：勘查發電機室編號 2 與編號 1 發電機中間走廊，靠南側上方照明燈受燒脫落且照明燈塑膠材質及燈管已燒失(箭頭處)。

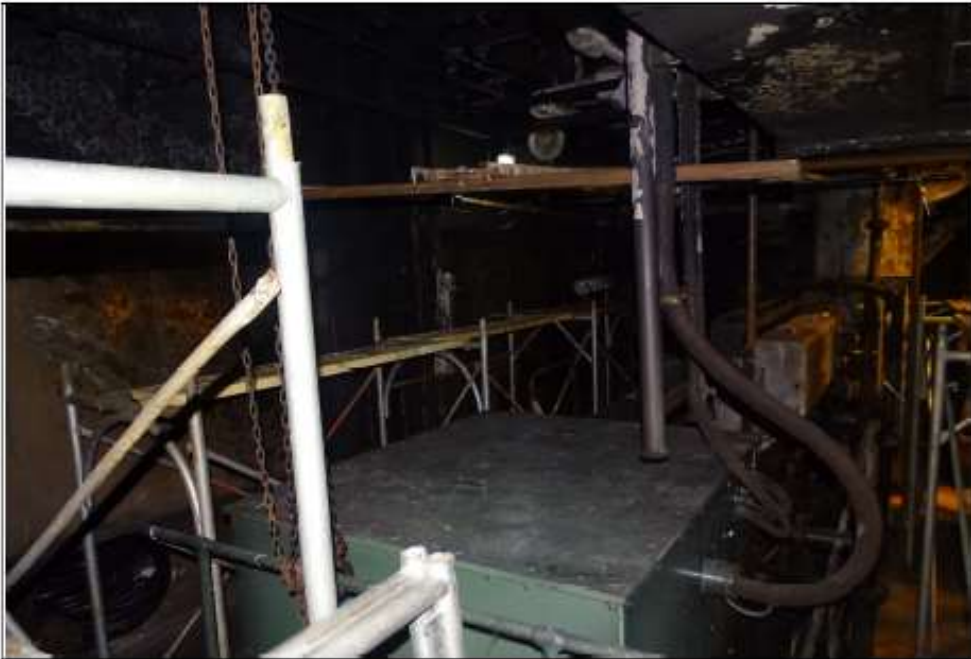
照片 11 由北往南

說明：勘查發電機室編號 1 發電機北側機體，無明顯受燒痕跡。

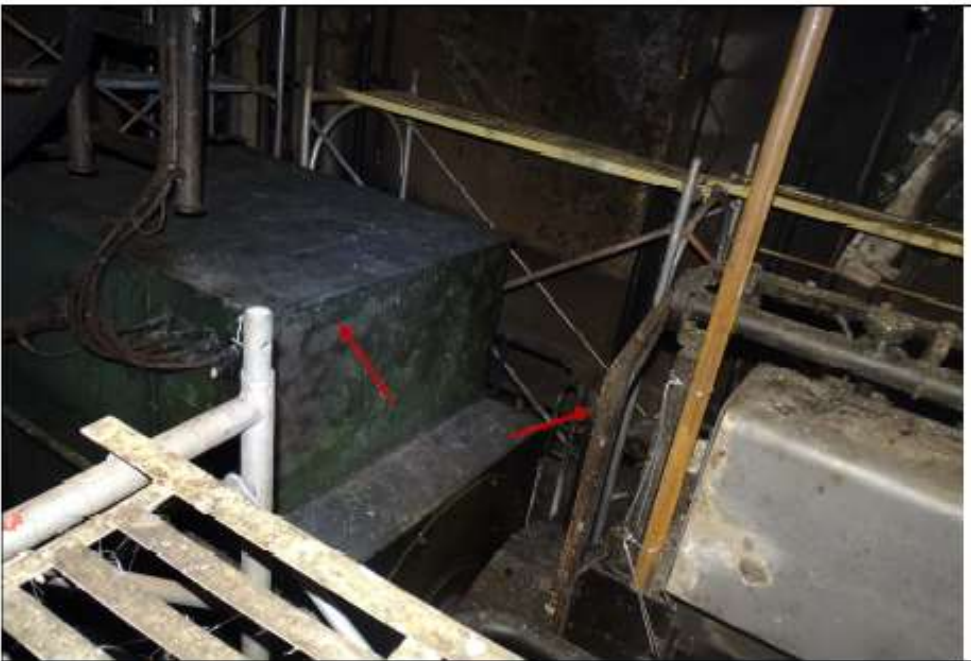
照片 12 由西往東

說明：勘查發電機室編號 1 發電機北側機體靠南處(左箭頭處)，為油漆煙燒黑處。南側機體欄杆處有燒銹痕跡(右箭頭處)。

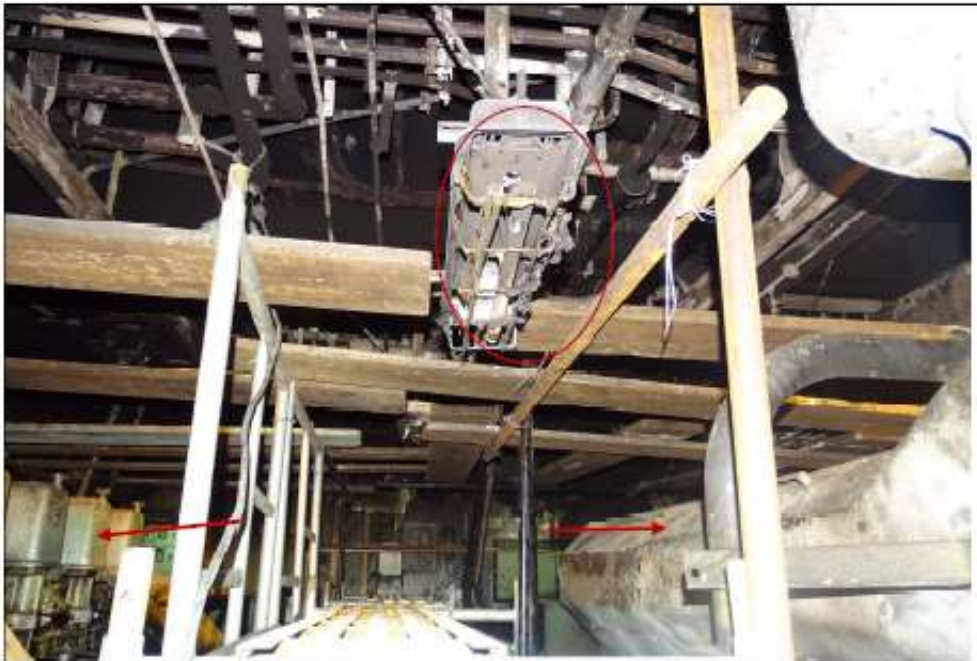
照片 17 由南往北

說明：勘查發電機室編號 2 發電機西側機體，受燒變色(右箭頭處)，編號 3 發電機東側機體無受燒痕跡(左箭頭處)，兩機中間走廊上方照明燈塑膠材質受燒後已燒失(圓圈處)。

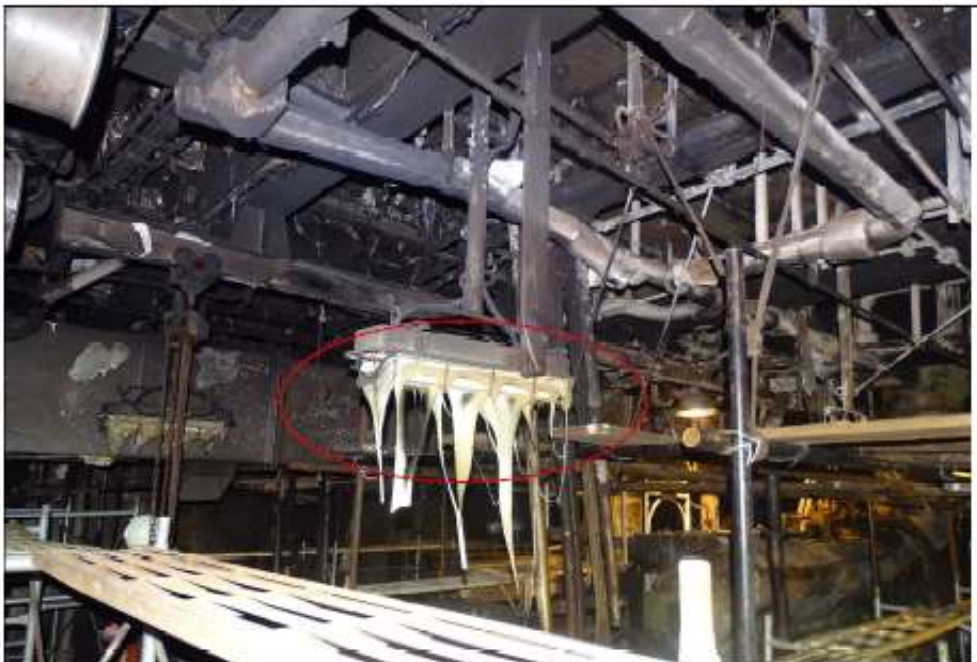
照片 18 由西北往東南

說明：勘查發電機室編號 2 發電機西北側上方照明燈，塑膠材質受燒後燒熔(圓圈處)。

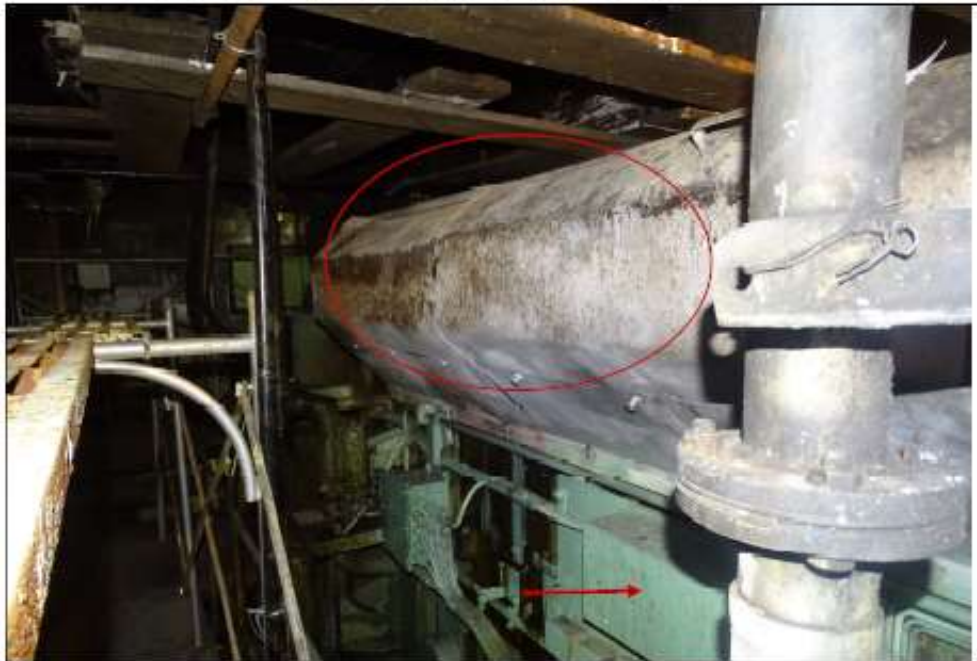
照片 19 由西南往東北

說明：勘查發電機室編號 2 發電機西側機體，上方處受燒變色(圓圈處)，下方處無明顯受燒痕跡(箭頭處)。

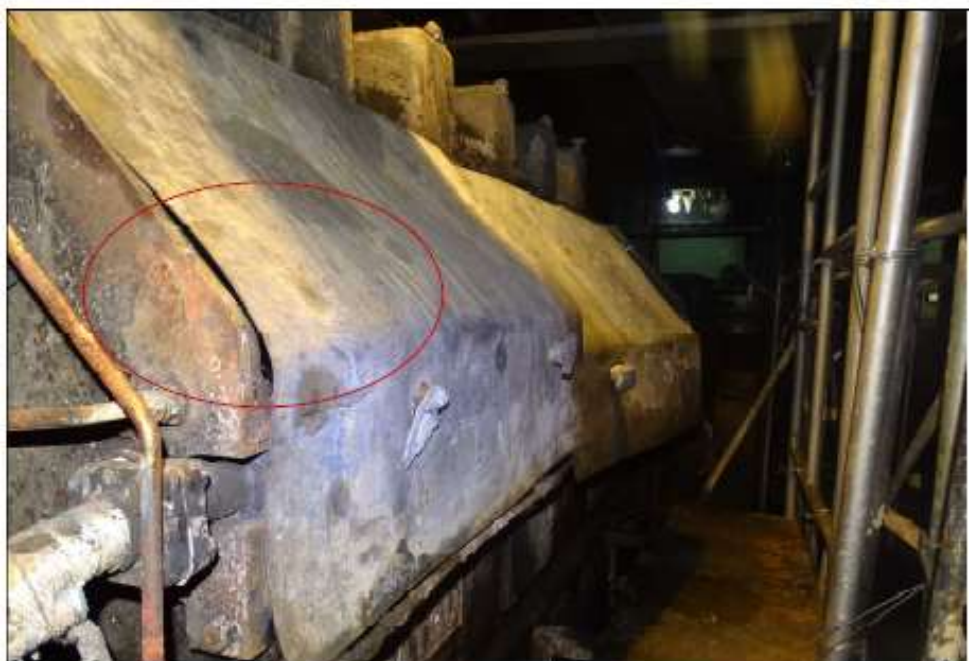
照片 21 由東南往西北

說明: 勘查發電機室編號 2 發電機東側機體，汽缸保護蓋受燒燒鏽及變形(圓圈處)。

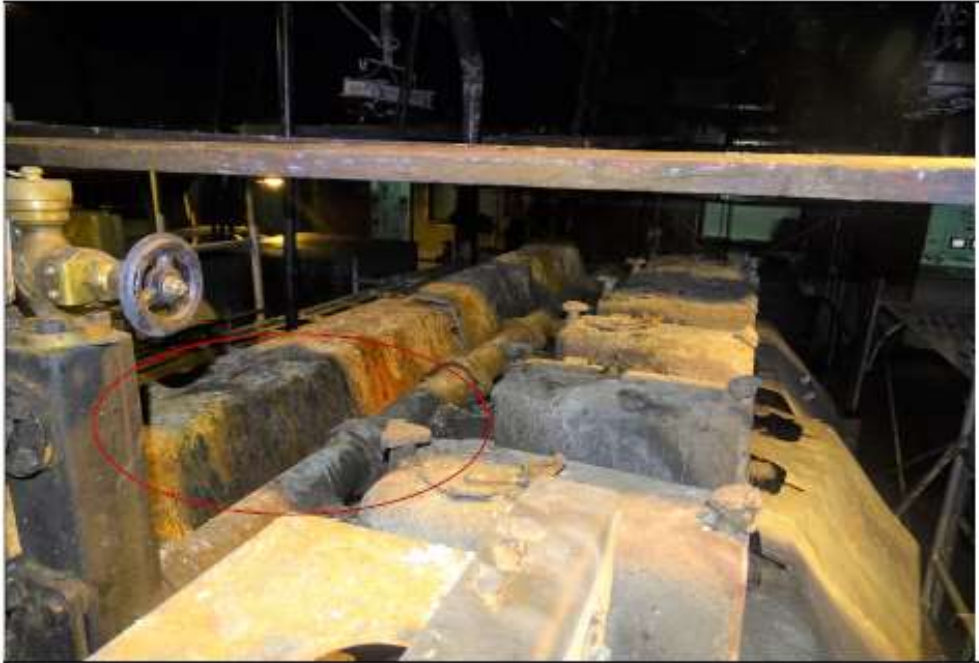
照片 27 由南往北

說明：勸查發電機室編號 2 發電機廢氣排氣管處，發現汽缸保護蓋受燒燒銹痕跡(圓圈處)。

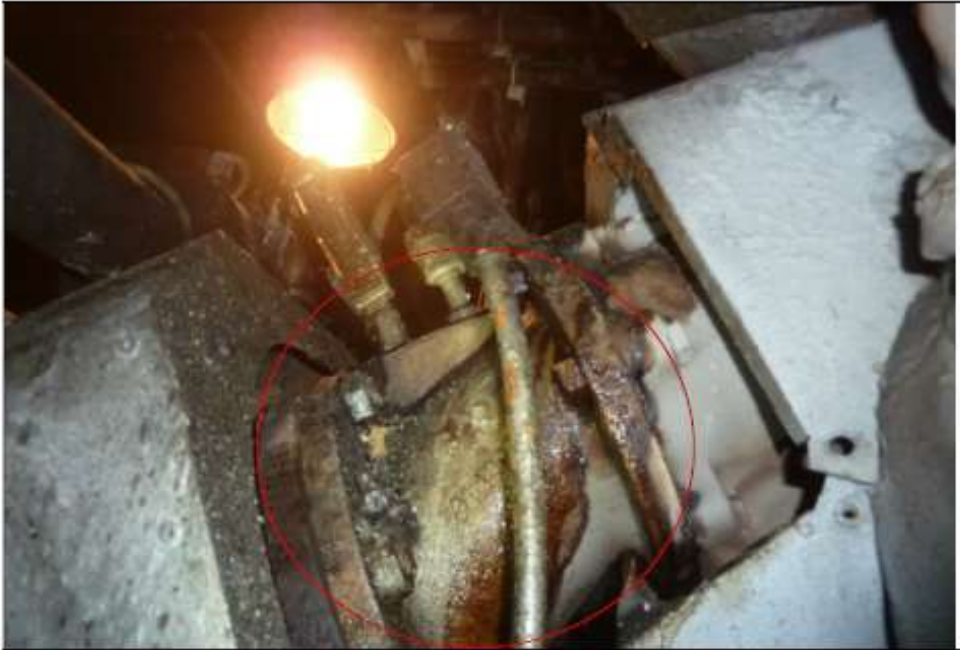
照片 29 由西往東

說明：勘查發電機室編號 2 發電機南側廢氣排氣管處，有殘留油漬痕跡(圓圈處)。

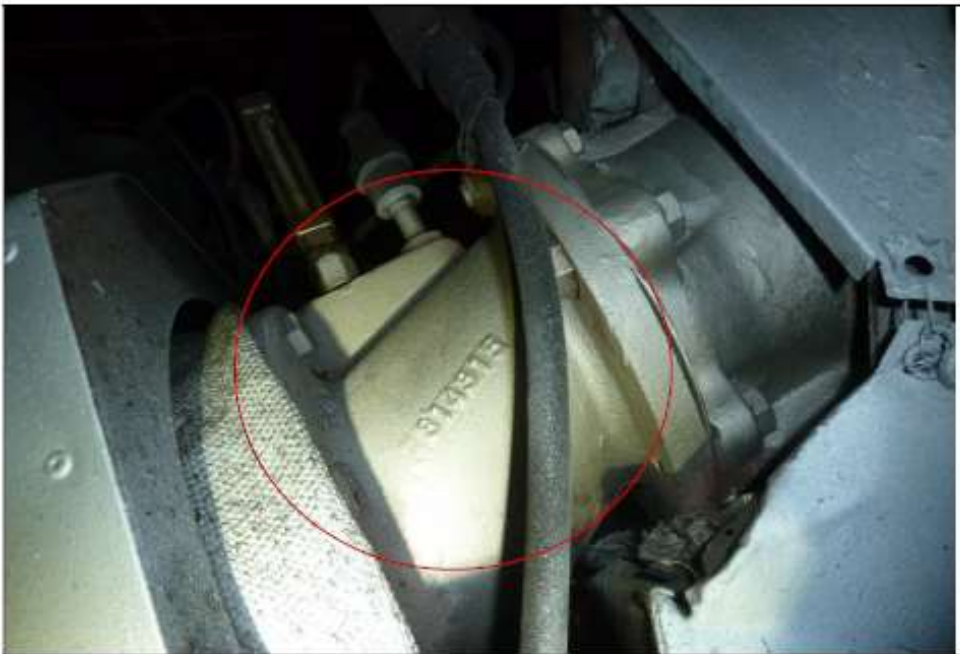
照片 30 由西往東

說明：勘查發電機室編號 3 發電機南側廢氣排氣管處，未發現殘留油漬痕跡(圓圈處)。

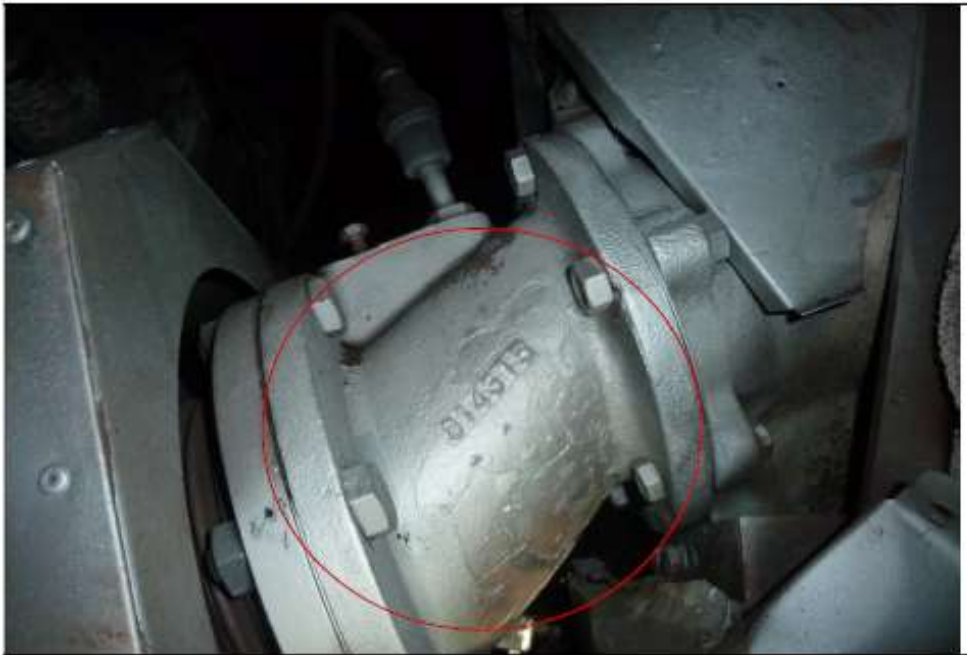
照片 31 由西往東

說明：勸查發電機室編號4發電機南側廢氣排氣管處，未發現殘留油漬痕跡(圓圈處)。

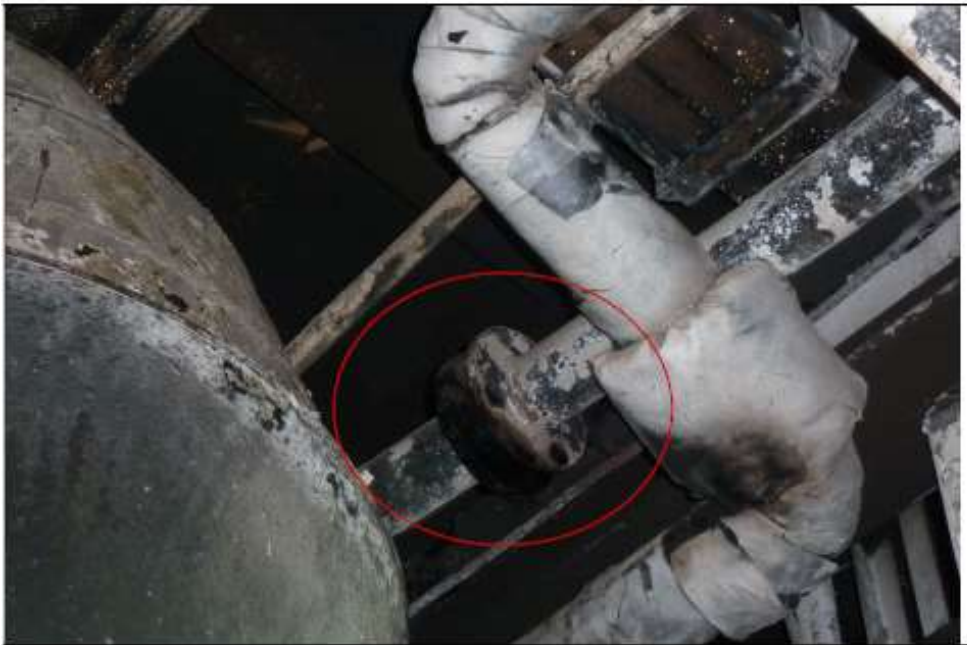
照片 32 由下往上

說明：勸查發電機室編號2發電機南側廢氣排氣管處上方，發現鬆脫的滑油管管路(圓圈處)。

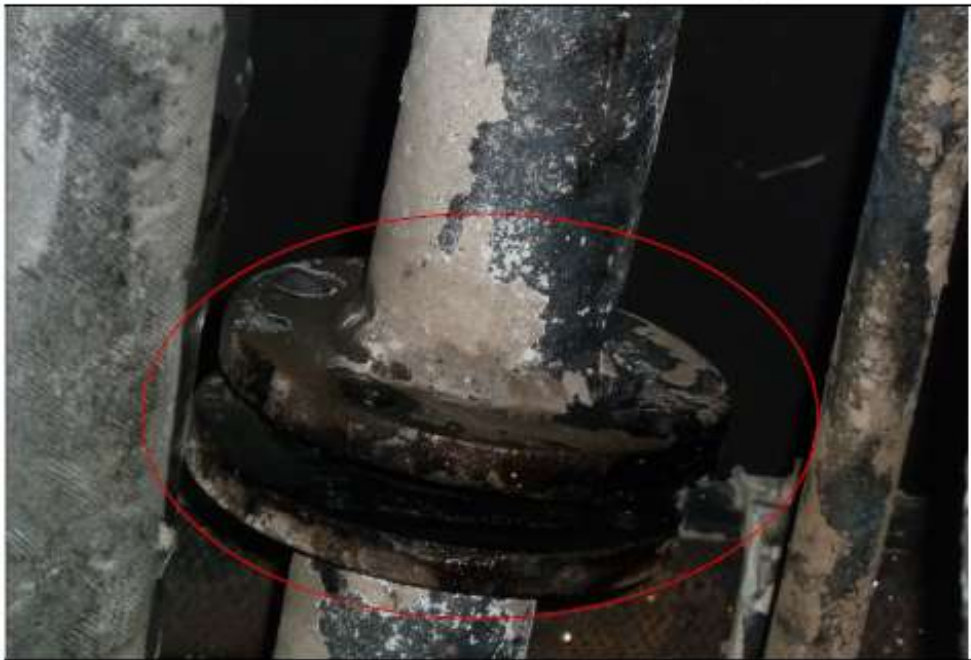
照片 33 由下而上

說明：勘查發電機室編號 2 發電機南側廢氣排氣管處上方，發現鬆脫的滑油管管路(圓圈處)。

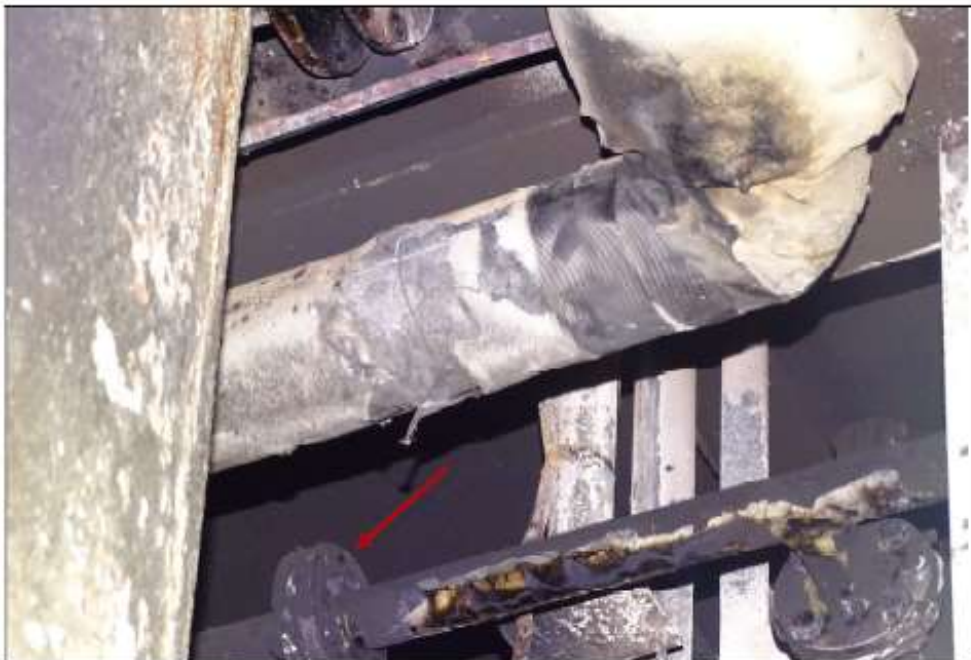
照片 34 由下而上

說明：發電機室編號 2 發電機南側廢氣排氣管處上方，鬆脫的滑油管管路鄰近的未鬆脫管路(箭頭處)。

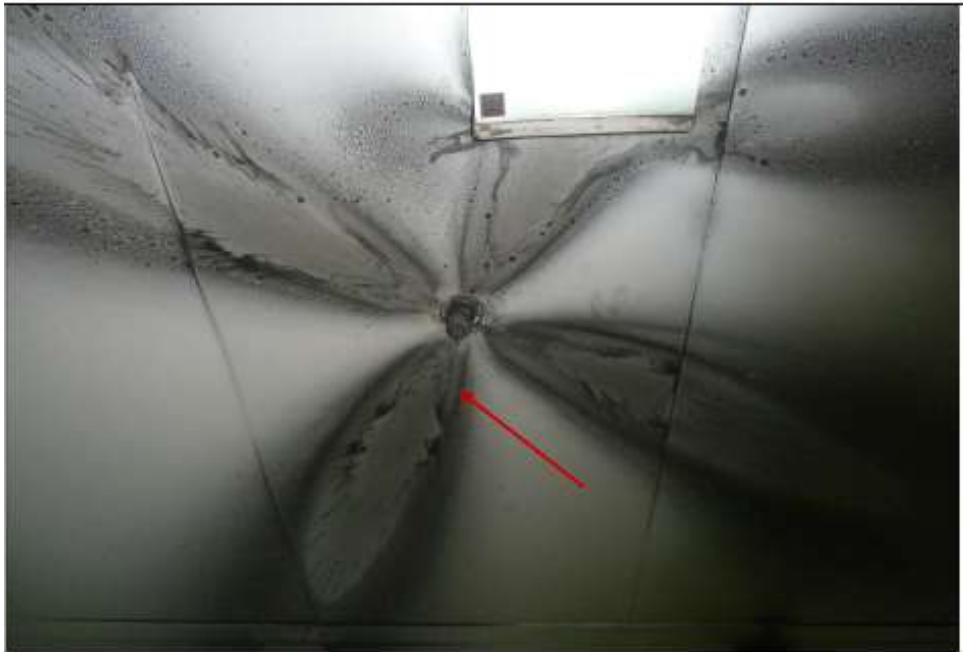
照片 35 由下往上

說明：二氧化碳滅火設備放射後情形(箭頭處)。

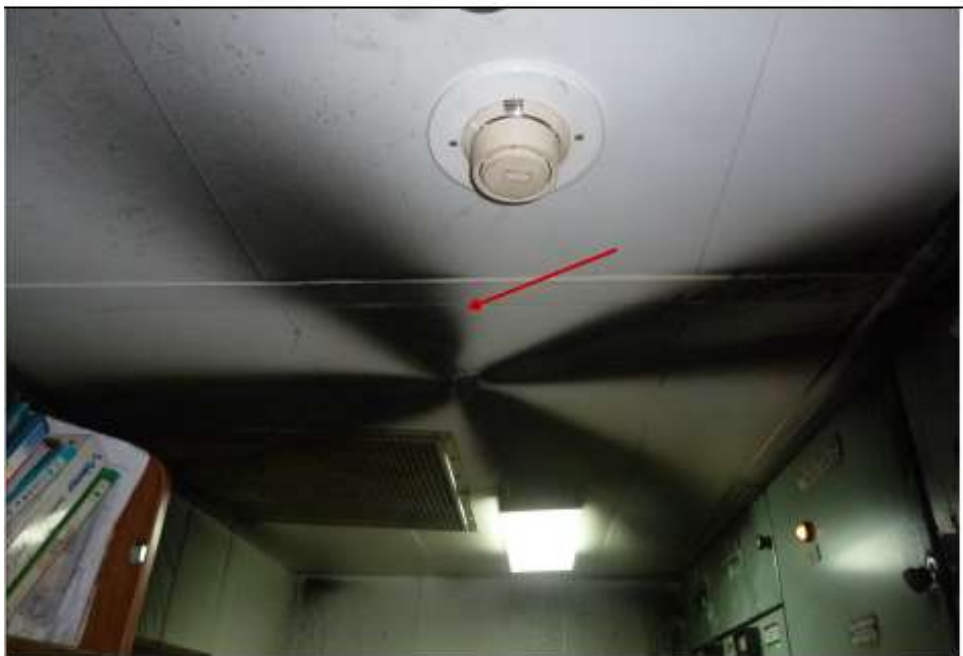
照片 36 由下往上

說明：二氧化碳滅火設備放射後情形(箭頭處)。

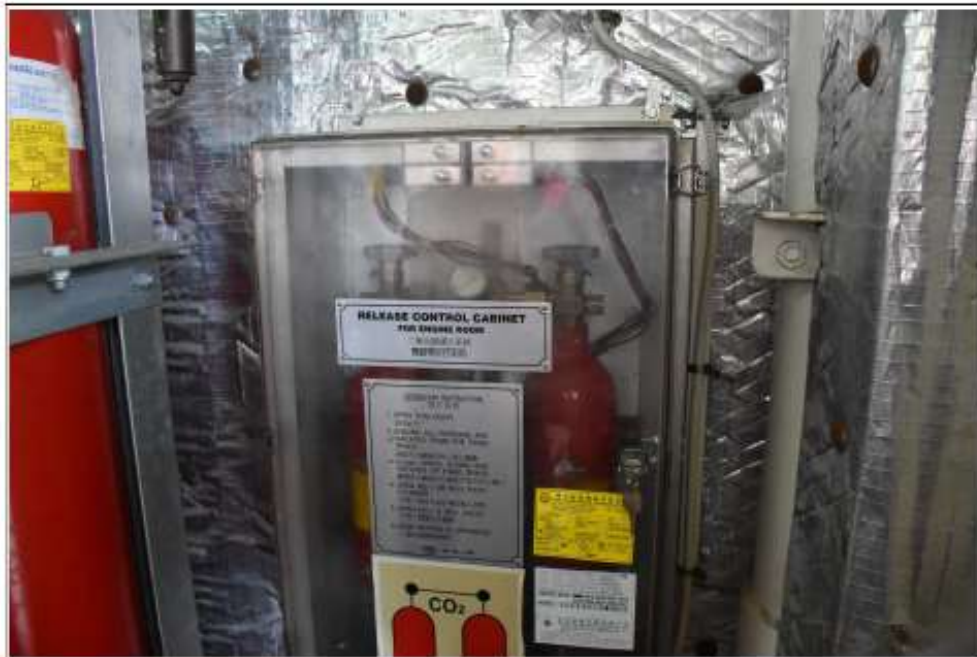
照片 37 由上往下

說明：輪機長於消防間啟動二氧化碳滅火系統之機艙釋放控制箱。

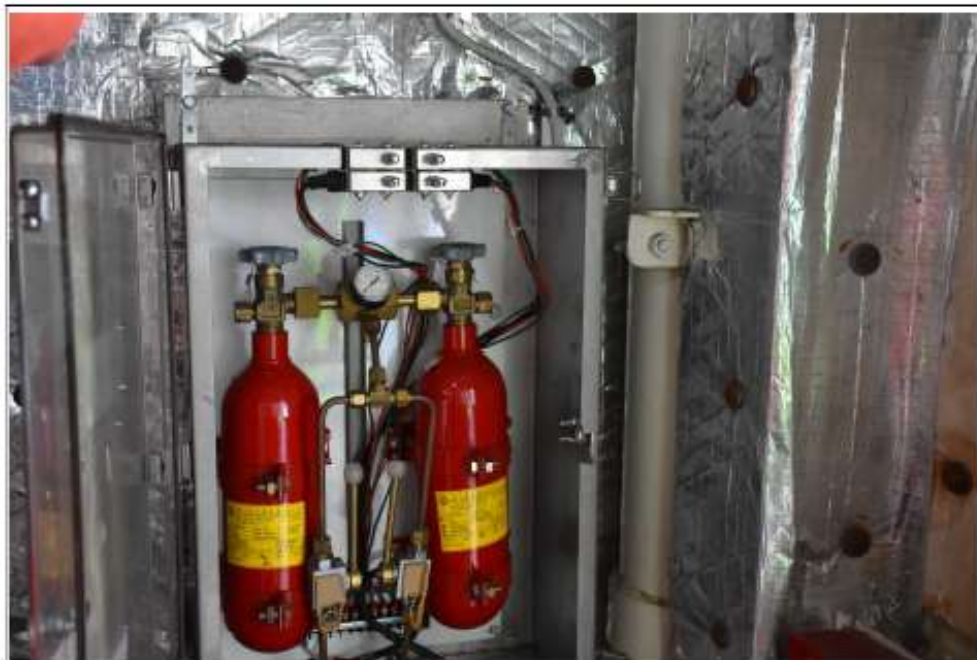
照片 38 上往下

說明：消防間啟動二氧化碳滅火系統之機艙釋放控制箱，啟動鋼瓶內壓力已使用完畢。

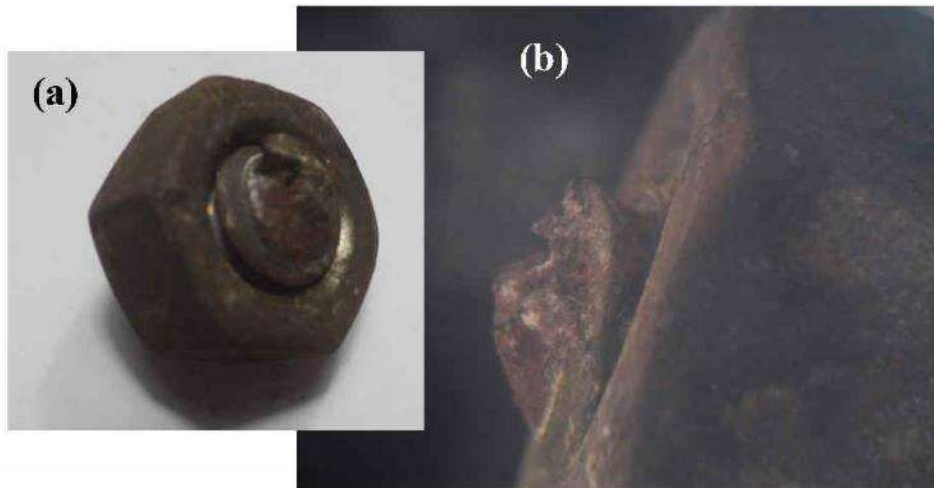
對三根斷件在剛收到未處理 (as-received) 及以丙酮配合超音波振盪清洗後，分別利用立體顯微鏡作低倍率觀察，圖 2 顯示宏觀下斷件 S1，破斷處距螺帽約 3 圈多螺紋。其破斷面法線方向與螺栓長軸約呈 50° 之夾角。清洗後的螺紋面上呈局部塊狀區域剝落鏽蝕 (圖 2(b) 箭頭所指區域)，螺紋表面尚有廣泛周向裂隙 (圖 3 箭頭所指處)。斷件 S2 的破斷面幾乎在螺帽位置，也與螺栓長軸呈一夾角 (圖 4)。

圖 4 (a) 未經處理；(b) 經丙酮清洗之斷件 S2。
