# 行政院飛航安全委員會

## 航空器失事調查報告

**ASC-AAR-02-07-001**

於台中市進行礙掃作業中墜毀失事

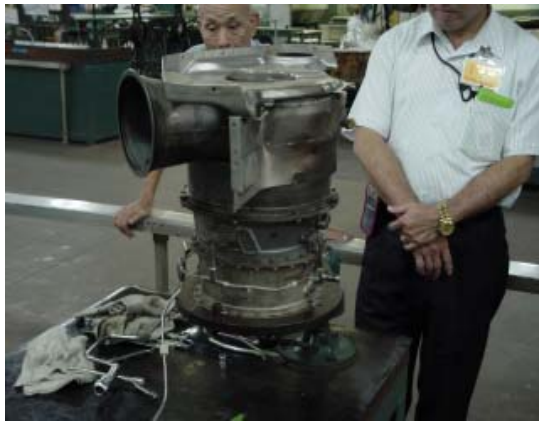
檢視發動機外形未發現任何凹陷、斷裂、變形、移位等損害（詳圖 1.12.1.2.2-1）；發現排氣口有些許消防泡沫水積存（詳圖 1.12.1.2.2-2）。

圖 1.12.1.2.2-1 發動機外形未發現任何凹陷、斷裂、變形、移位等損害

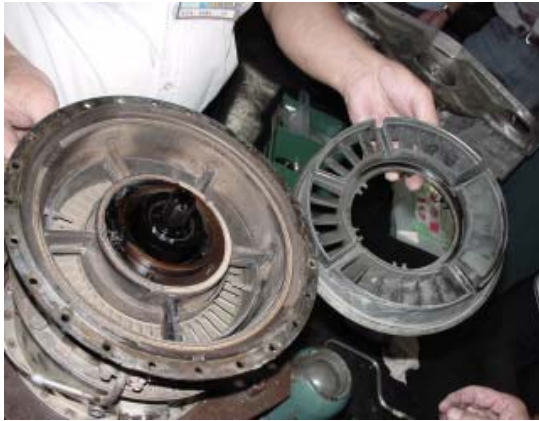
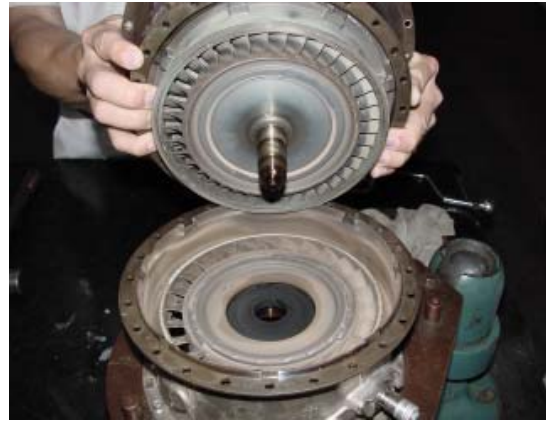
拆解發動機渦輪外罩，檢視各級定子噴嘴與轉子葉片，未發現高溫變色、摩擦光點、龜裂變形、熱蝕斷裂等異常現象（詳圖 1.12.1.2.2-5,-6）。

圖 1.12.1.2.2-5 (左) 圖 1.12.1.2.2-6 (右) 各級定子噴嘴與轉子葉片，未發現異常現象

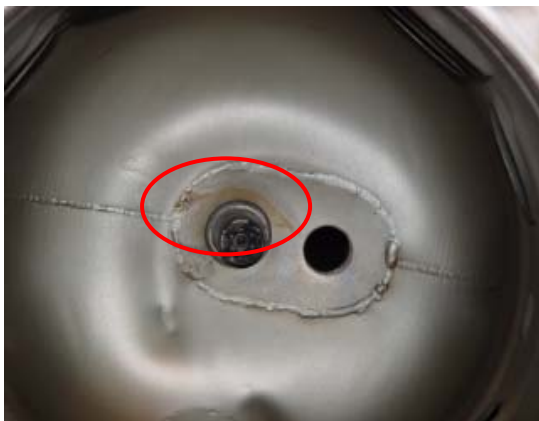
分解後發現噴油嘴周圍 (詳圖 1.12.1.2.2-7) 及燃燒室內側 (詳圖 1.12.1.2.2-8) 有紅褐色斑痕。

圖 1.12.1.2.2-7 噴油嘴周圍 (左) 及圖 1.12.1.2.2-8 燃燒室內側 (右) 有紅褐色斑痕

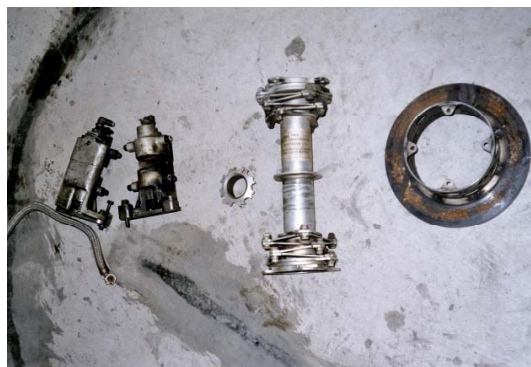
圖 1.12.1.2.3-2 主軸外觀完整

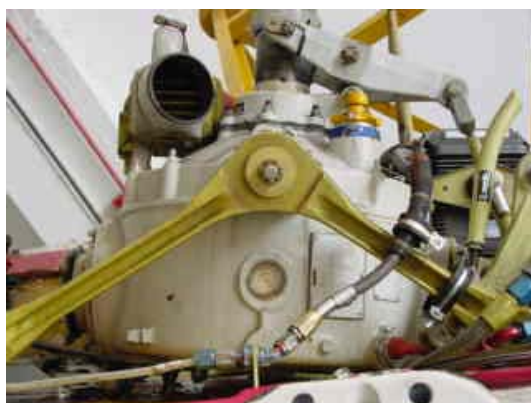
圖 1.12.1.2.3-3 齒輪箱完整

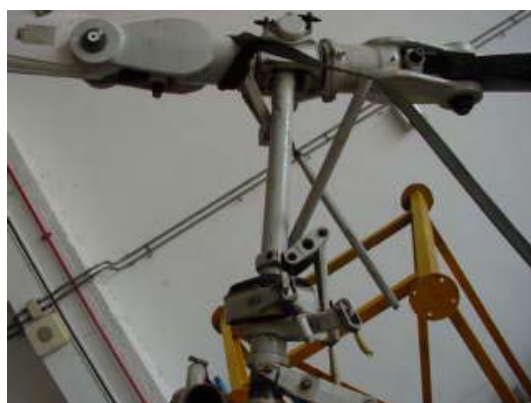
圖 1.12.1.2.3-4 主承桿完整

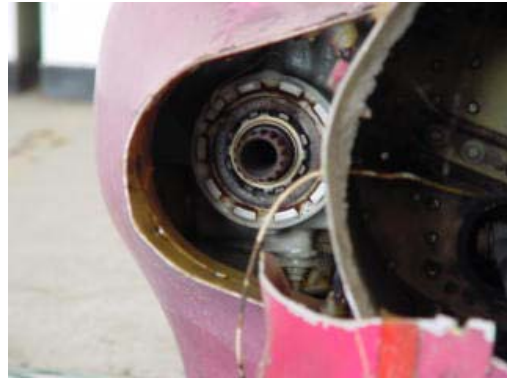
2. 發動機至尾旋翼傳動箱傳動軸多處斷裂（詳圖 1.12.1.2.3-5），斷裂面扭曲變形（詳圖 1.12.1.2.3-6），傳動軸彎曲（詳圖 1.12.1.2.3-7），齒輪箱功能正常（詳圖 1.12.1.2.3-8）。

圖 1.12.1.2.3-8 齒輪箱功能正常

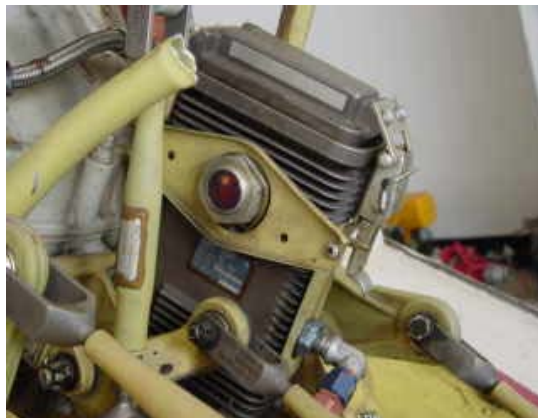
1. 儲油槽外觀完整，窺視口內浮球位於上方，顯示液壓油量正常（詳圖 1.12.1.2.4-1）。

圖 1.12.1.2.4-1 窺視口內浮球位於上方

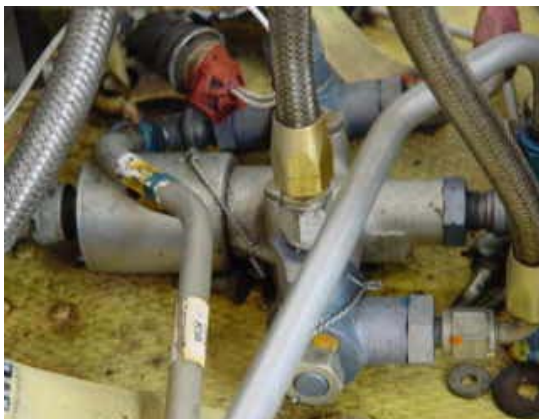
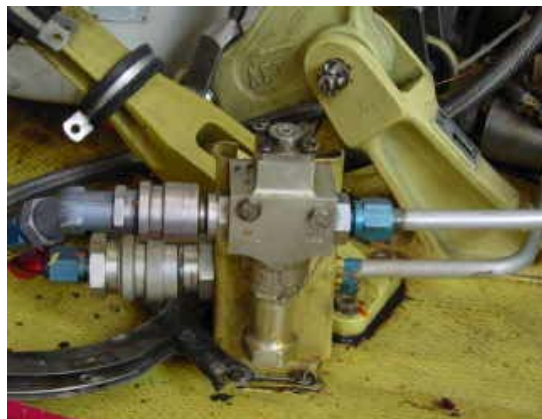
2. 液壓泵、管路、關斷瓣外觀完整（詳圖 1.12.1.2.4-2,-3）。

圖 1.12.1.2.4-2（左）；圖 1.12.1.2.4-3（右）液壓泵、管路、關斷瓣外觀完整

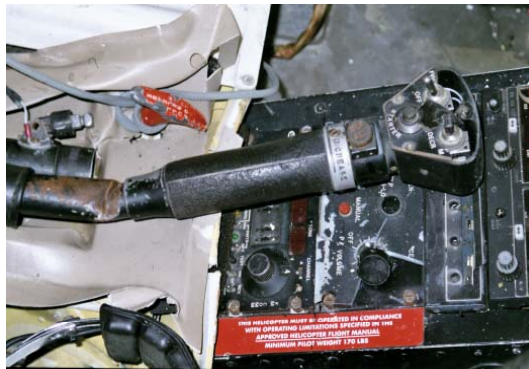
1. 集體桿置於最小槳矩位置，油門柄置於加油位置，桿柄彎曲變形（詳圖 1.12.1.2.5-1）。

圖 1.12.1.2.5-1 油門柄置於加油位置，桿柄彎曲變形

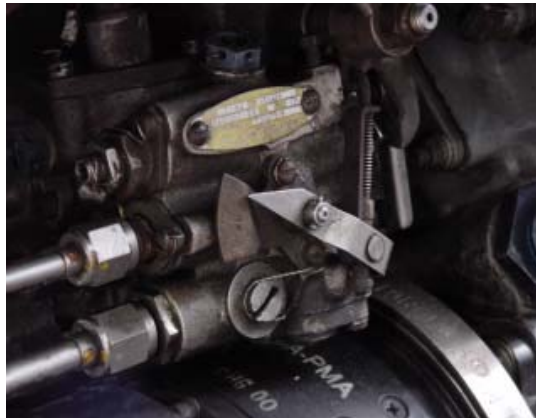
2. 油門指示牌位於最大刻度位置（詳圖 1.12.1.2.5-2）。

圖 1.12.1.2.5-2 油門指示牌位於最大刻度位置

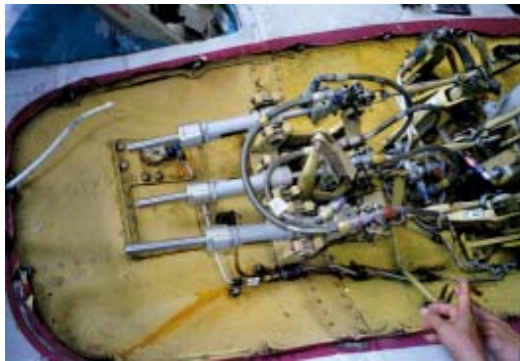
4. 各伺服器外觀完整（詳圖 1.12.1.2.5-4）。

圖 1.12.1.2.5-4 各伺服器外觀完整

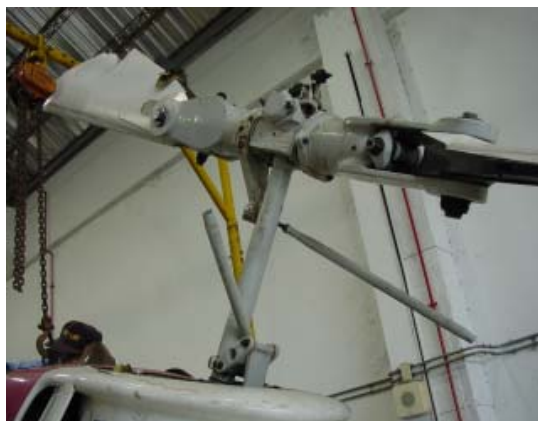
5. 變矩伺服器至旋翼頭連桿斷折（詳圖 1.12.1.2.5-5）。

圖 1.12.1.2.5-5 變矩伺服器至旋翼頭連桿斷折

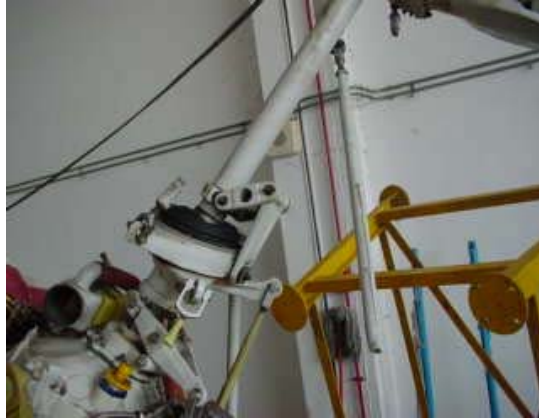
6. 滑板伺服器至主旋翼變向盤連桿斷折（詳圖 1.12.1.2.5-6）。

圖 1.12.1.2.5-6 滑板伺服器至主旋翼變向盤連桿斷折

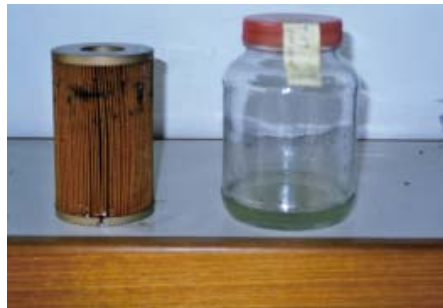
1. 機身燃油濾：內部容積約 1 公升，打開上蓋將濾芯取出檢視，未發現異物阻塞；拆解後發現器內有異常液體，此液體無臭味亦無燃油觸感（詳圖 1.12.1.2.6-1）呈水狀。

圖 1.12.1.2.6-1 無臭味亦無燃油觸感，呈水狀之液體

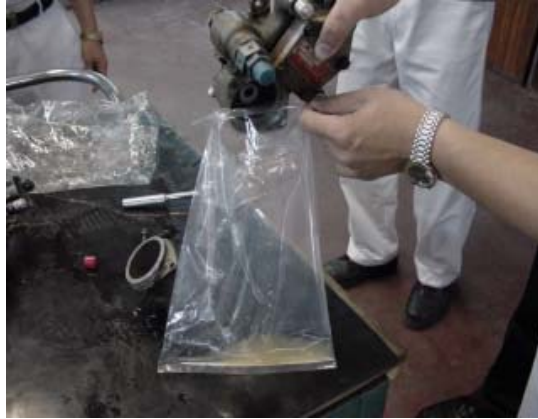
2. 發動機燃油濾：拆解後發現器內有異常液體，此液體無臭味亦無燃油觸感，呈水狀（詳圖 1.12.1.2.6-2）。

圖 1.12.1.2.6-2 無臭味亦無燃油觸感，呈水狀之液體

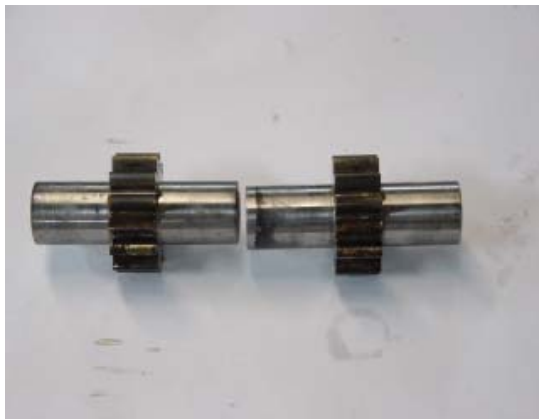
3. 燃油泵：手動盤轉正常，拆解後檢視泵齒輪軸結構正常，輪齒上有新生銹斑（詳圖 1.12.1.2.6-3），泵殼內有異常液體，此液體無臭味亦無燃油觸感，呈水狀（詳圖 1.12.1.2.6-4）。

圖 1.12.1.2.6-3 輪齒上有新生銹斑

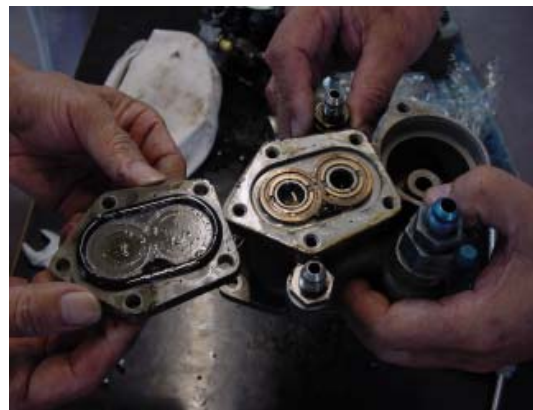
圖 1.12.1.2.6-4 無臭味亦無燃油觸感，呈水狀之液體（右）

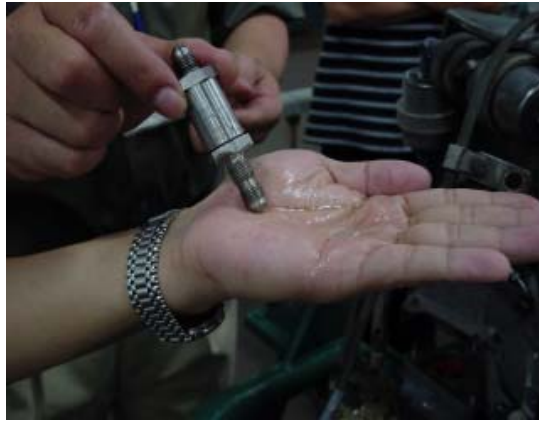
4. 燃油噴嘴防逆瓣：拆解後發現噴油嘴內有異常液體，此液體無臭味亦無燃油觸感，呈水狀（詳圖 1.12.1.2.6-5）。

圖 1.12.1.2.6-5 無臭味亦無燃油觸感，呈水狀之液體

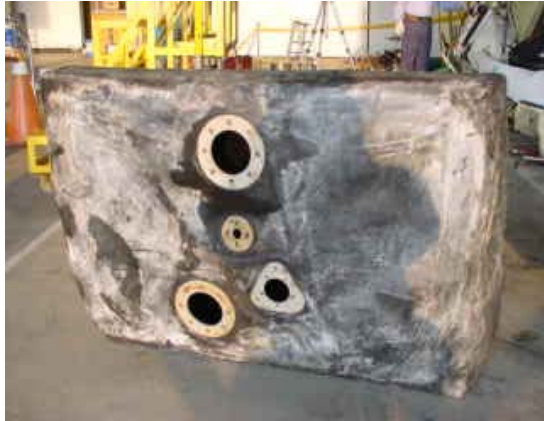
圖 1.12.1.2.6-7 油箱底部

6. 燃油箱：檢視油箱外觀無破損（詳圖 1.12.1.2.6-7,-8），拆解時發現油箱內大量流出液體，此液體無臭味亦無燃油觸感，呈水狀。

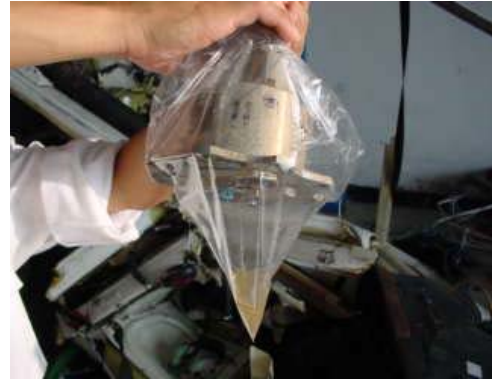
7. 拆下燃油箱之燃油增壓泵（詳圖 1.12.1.2.6-9），檢視泵體內流出液體，無臭味亦無燃油觸感，呈水狀（詳圖 1.12.1.2.6-10）。

圖 1.12.1.2.6-10 無臭味亦無燃油觸感，呈水狀之液體

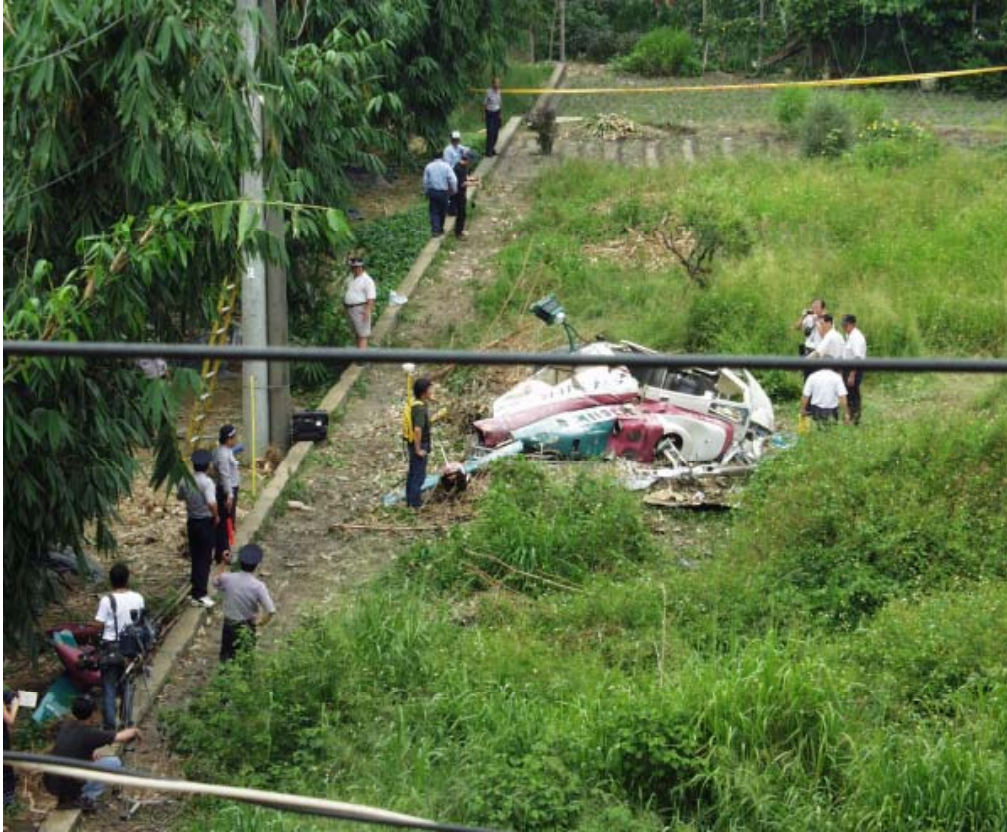
圖 1.14-1 失事現場

失事現場有濃重燃油氣味，未發生火災，詳圖 1.14-1。

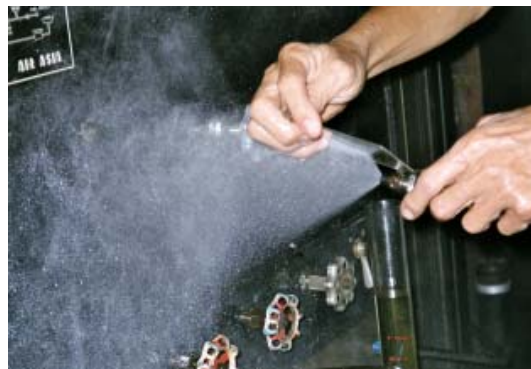
圖 1.16.1.1-1 燃油噴嘴測試情形

1. 測試目的：模擬發動機從慢車到全馬力之操作範圍，在供給額定燃油壓力下，燃油經過噴嘴之流量與噴霧角度是否符合測試規範，達到燃油霧化效果。
2. 測試結果：在設定入口壓力為 400 psig 下，模擬發動機設定在全馬力時，其燃油流量為 279 lb/hr，符合測試規範 265~295 lb/hr。燃油噴霧角度為  $74^{\circ}$  ~  $114^{\circ}$ ，實際量測為  $105^{\circ}$ （詳圖 1.16.1.1-1），符合規範。其餘馬力設定下之量測數據均符合測試規範，詳見附錄 4。

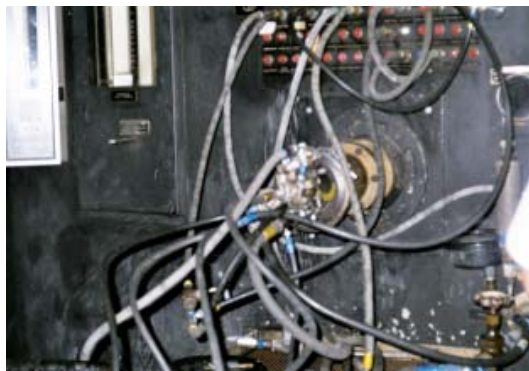
圖 1.16.1.2-1 燃油控制器測試情形

2. 測試結果：加速設定測試模擬發動機轉速從 2,400rpm 到 4,000rpm 時，量測其內部噴嘴供油數據由 73~258 lb/hr，符合測試規範 72.5~274 lb/hr 區間（詳圖 1.16.1.2-1）。其餘十三種測試均符合測試規範，項目及數據詳見附錄 5。

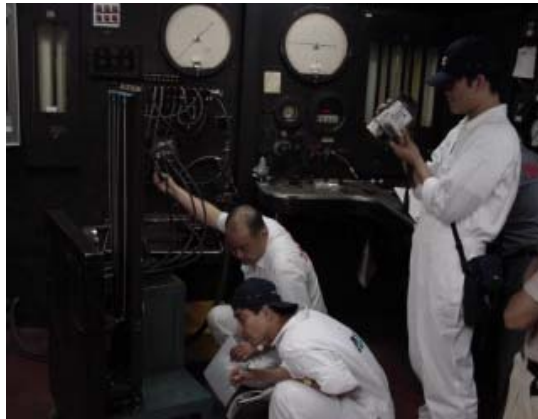
圖 1.16.1.3-1 調速器測試情形

1. 測試目的：欲瞭解其是否能根據燃油控制器伺服燃油壓力、動力渦輪轉速與冷段壓縮氣體壓力，進行燃油調節而達成發動機調速功能。
2. 測試結果：冷段壓縮氣體壓力設定為 93 psig 時，其轉速為 5,138rpm，符合規範 5,130~5,150 rpm（詳圖 1.16.1.3-1）。其餘測試項目及數據詳見附錄 6。由於亞航測試規範係翻修組件出廠之標準，而該測試件為使用中之組件，故有部份項目之測試結果雖

略低於測試標準，但仍符合使用中組件之標準。

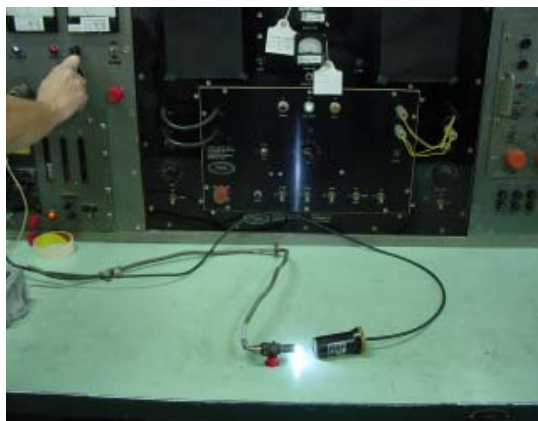
圖 1.16.1.4-1 點火系統測試情形

1. 測試目的：提供輸入端額定電壓，測試激勵器（Exciter）並觀察輸出端之火星塞每秒點火次數是否合乎規範。
2. 測試結果：輸入電壓為 29 vdc 時，所需輸入電流為 1.2 ampre，低於最大不得超越 1.5 ampre 之測試規範，並且提供點火 16.5 次/秒，合乎最大不得超越 20.0 次/秒 之限制。激勵點火功能正常（詳圖 1.16.1.4-1）。其餘輸入電壓條件之測試數據詳見附錄 7。

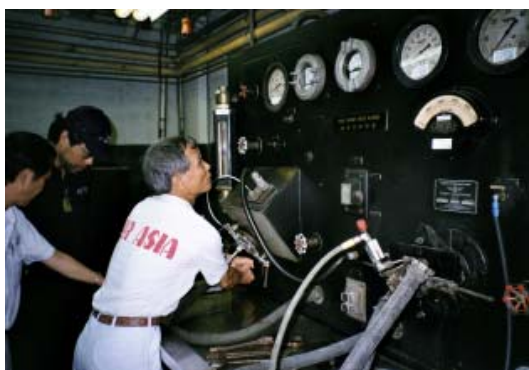
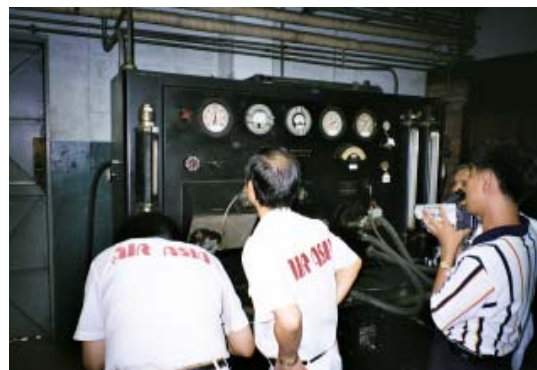
圖 1.16.1.6-1（左）；圖 1.16.1.6-2（右）燃油增壓泵測試情形

1. 測試目的：欲瞭解泵運轉時提供之燃油壓力是否符合規範。
2. 測試結果：兩顆燃油加壓泵測試在輸入電壓 28VDC，輸出燃油流量 450 lb/hr 要求下；序號 11AF213 加壓泵需要電流 4 ampre 而能提供 16.3 psi 燃油壓力，序號 11H1249 加壓泵需要電流 4.2 ampre 而能提供 13.0 psi 燃油壓力（詳圖 1.16.1.6-1,-2），符合測試規範（詳見附錄 9）。

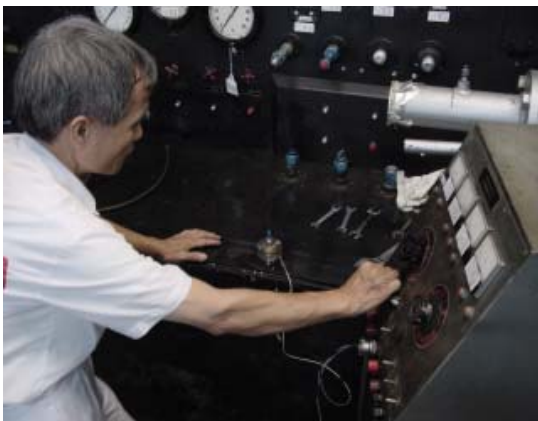
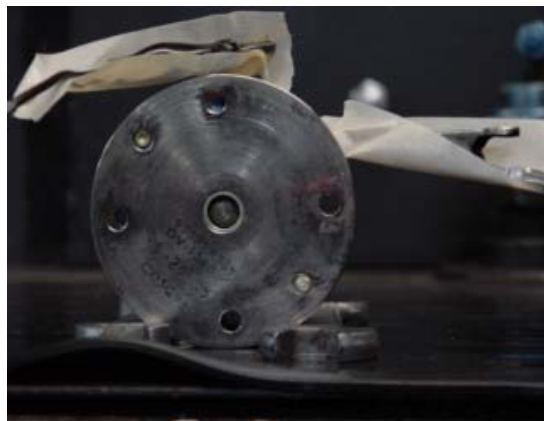
圖 1.16.1.7-1（左）；圖 1.16.1.7-2（右）油箱洩水閥測試情形

1. 測試目的：欲瞭解洩水閥通電後閥座通路是否由原本閉鎖轉為開通，使洩水功能得以進行。電流切斷後通路是否變為閉鎖。
2. 測試結果：燃油洩水閥動作測試於輸入電壓 24VDC，輸入電流 1.2 ampre 時閥體內線圈激磁，閥座通路由原本閉鎖轉為開通，斷電後通路變為閉鎖（詳圖 1.16.1.7-1,-2）。燃油洩水閥動作測試正常（詳見附錄 10）。

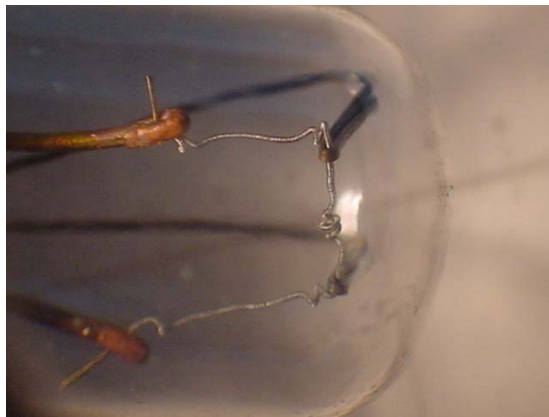
影像放大後檢視該燈泡燈芯有捲曲現象 (詳圖 1.16.2-2)。

圖 1.16.2-2 發動機熄火警示燈燈芯有捲曲現象

過燈絲，通電之燈絲產生光與熱，發熱的燈絲變為柔軟，柔軟的燈絲遭受撞擊時被本身重量拉伸而延展，燈絲伸展後因金屬特性無法還原，所以會有捲曲狀燈絲的形成。因此如果發現捲曲狀燈絲即表示該警示燈可能於飛機與地面撞擊時是亮著的，亦即該警示燈所代表的系統在飛機失事時應是故障的。

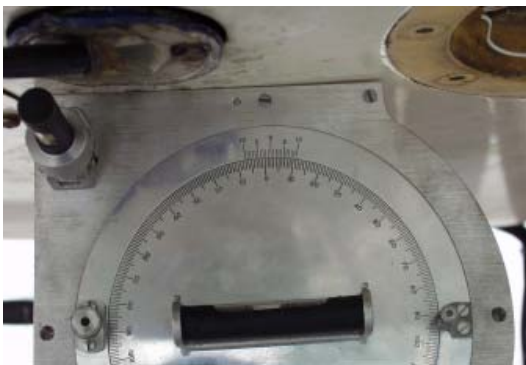
- 測量洩水閥位置水平情形（詳圖 1.18.1.2-6），水平儀指示  $2.2^{\circ}$ （詳圖 1.18.1.2-7）。

圖 1.18.1.2-7 水平儀指示  $2.2^{\circ}$

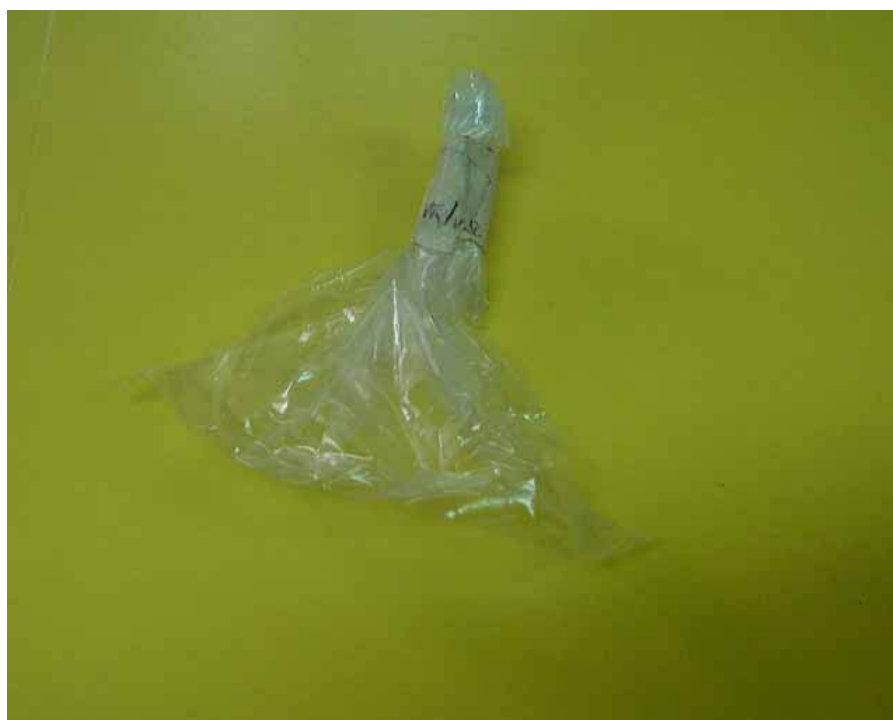
相片六、以單層塑膠袋裝之 Fuel Check Valve 樣品(6).

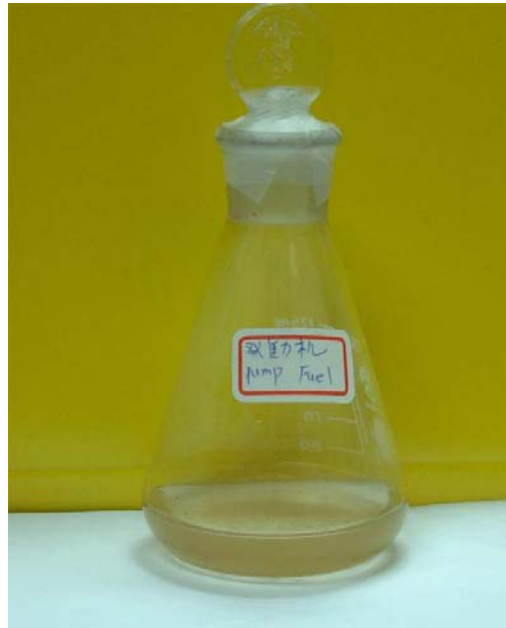
相片九、樣品(4).倒於燒杯後無明顯的分層

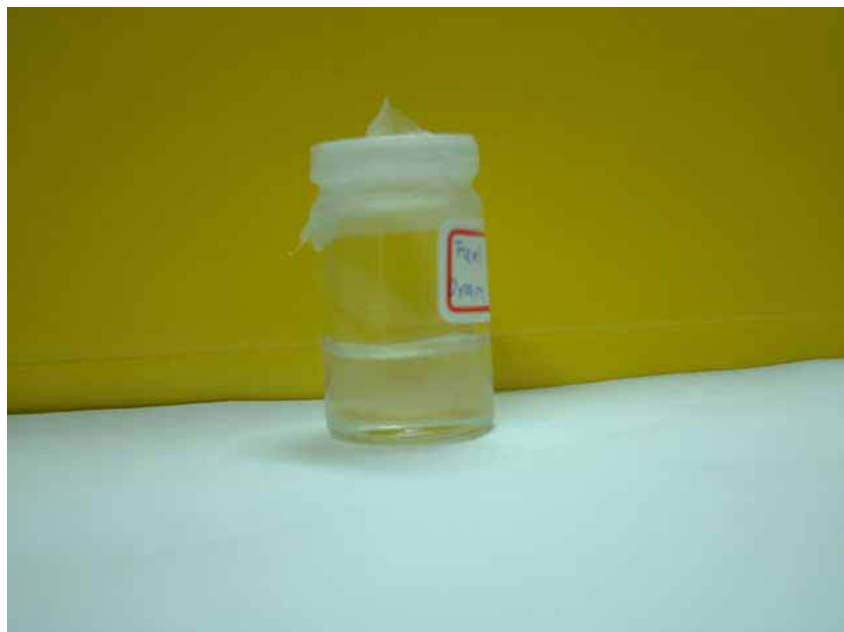
相片十、樣品(5).倒於樣品瓶後無明顯的分層
