# 飛航事故調查報告

ASC-AOR-11-02-001

長榮航空公司 BR 67 班機

於曼谷機場旅客下機時客艙後段通氣板冒煙

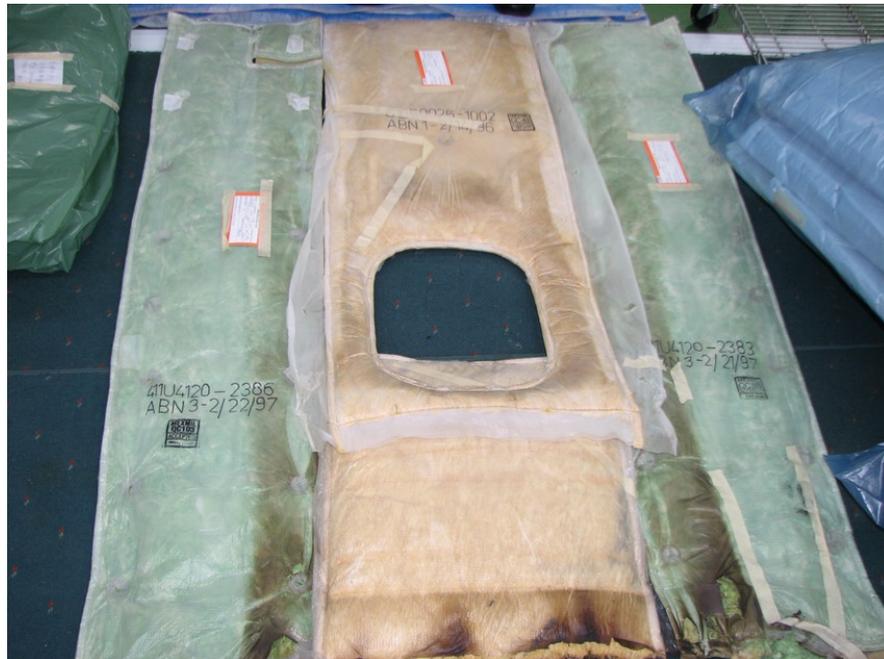
圖 1.12-4 側牆板隔熱毯底端至中段煙燻及變色

客艙 STA 2040~STA 2060 飾板內側隔熱毯燻黑變色，隔熱毯下方表層熱損脫落，如圖 1.12-4。側牆板隔熱毯底部焚毀碳化，如圖 1.12-5。

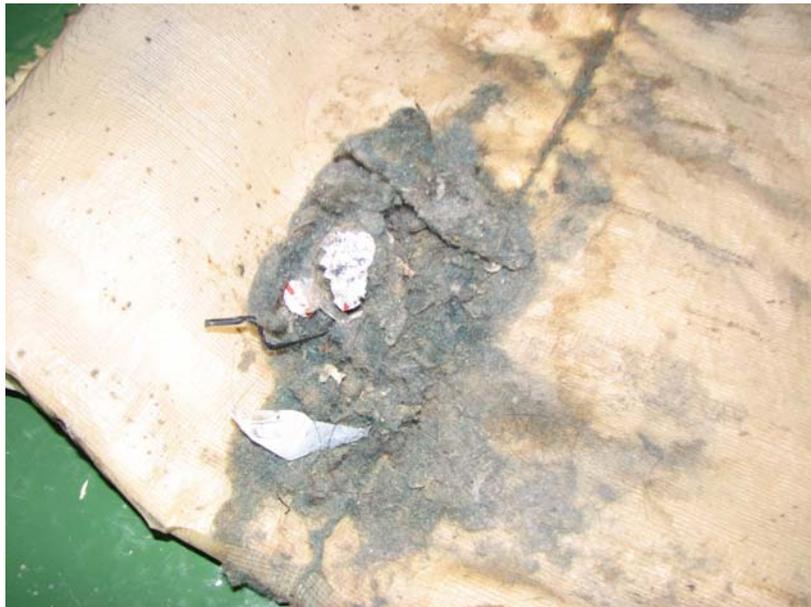
圖 1.12-12 部份焚毀隔熱毯殘塊灰塵、污漬及客艙異物堆積狀況

散裝貨艙牆板（Cargo Lining）外側區域，部份焚毀之隔熱毯殘片表面，以及未受損之隔熱毯表面發現有污漬與灰塵存在，其餘各系統組件也發現有灰塵存在，下端位於貨艙地板下方之空間發現客艙服務用品碎屑，如圖 1.12-12 至圖 1.12-19 所示。

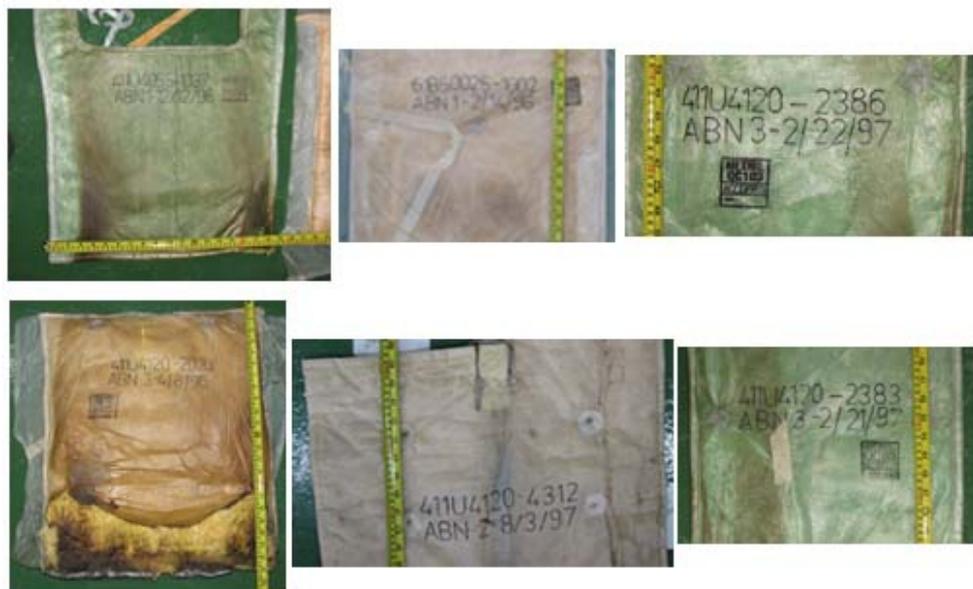
圖 1.14-5 可辨識之隔熱毯樣本

檢視該機因受損而拆換之隔熱毯，其中料件號及參照工程圖版期等資訊可辨識者（詳圖 1.14-5）綜整列表如下：

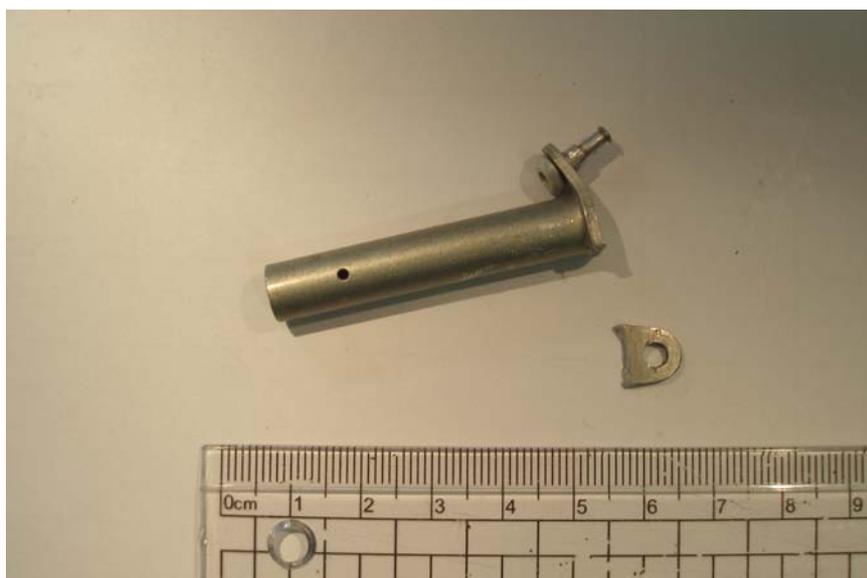
圖 1.16-1 檢送之電纜支架

檢送之電纜支架如圖 1.16-1 所示。材料測試項目包括：巨觀觀察及照相、化學成份分析、金相分析、微硬度試驗、掃描式電子顯微鏡（Scanning Electron Microscope，以下簡稱 SEM）觀察斷裂面等，以觀察支架破壞模式。針對上述測試結果摘要說明如下。

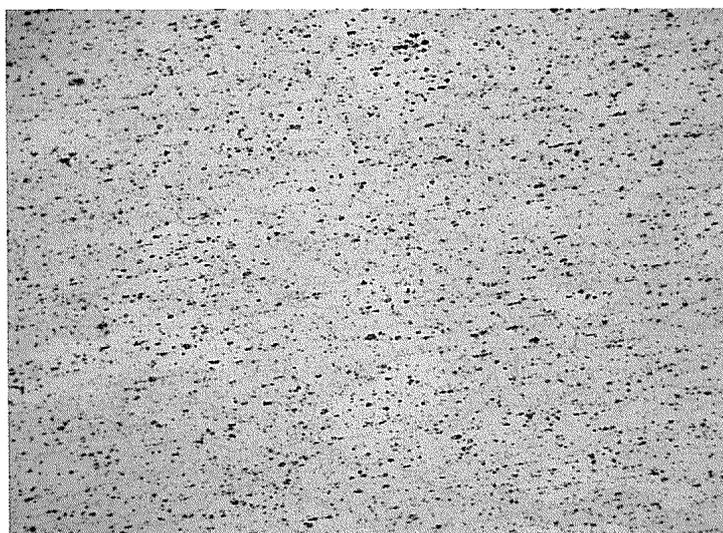
照片五、支撐架試樣耳部的縱向金相，晶粒大小正常 (Kroll's reagent, x 100)

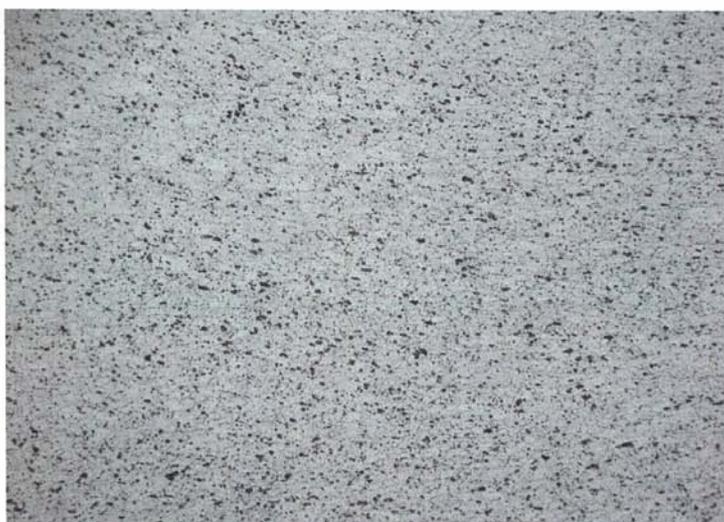
照片六、支撐架試樣直管部的縱向金相，晶粒大小正常 (Kroll's reagent, x 100)
