飛航事故調查報告

ASC-AOR-11-02-002

機型 UH-1H

屏東縣三地門鄉隘寮北溪附近山崖墜毀

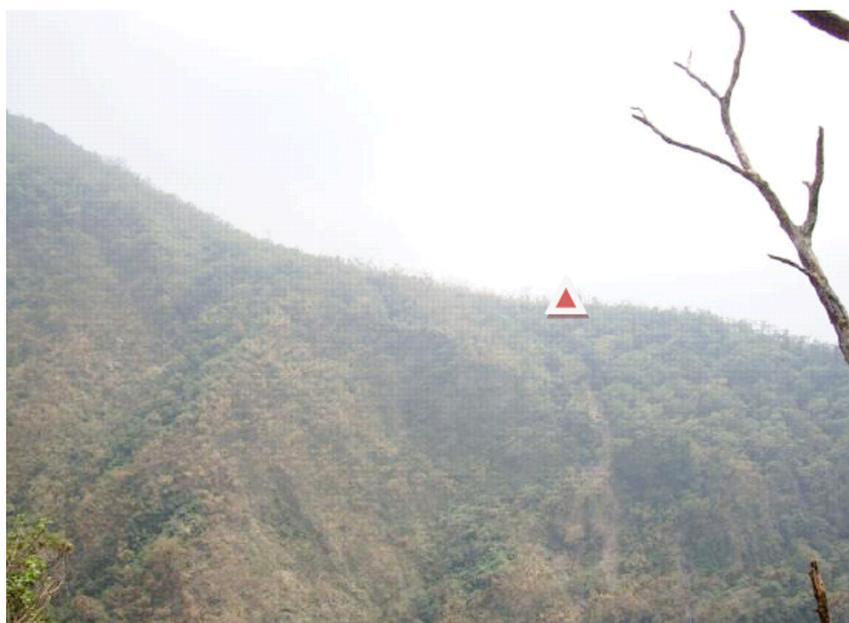
圖 1.12-10 對岸疑似流籠鋼線基座位置

位於河谷對岸之流籠鋼線及基座位置，因山勢陡峭，無法到達，僅能使用高倍望遠鏡及數位相機之影像判斷其概略位置（如圖 1.12-10）。

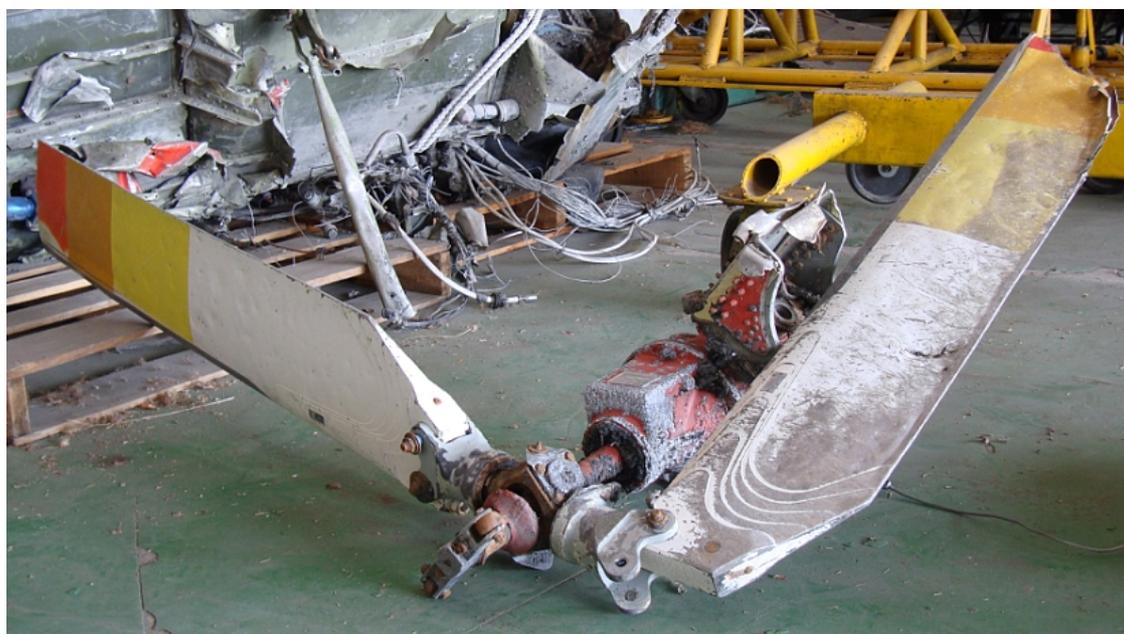
圖 1.12-18 尾旋翼殘骸

依目擊者證詞，該機於事故前係沿河谷向東飛行，高度在山稜線以下，於正常飛行中突然發生直升機後段與機身分離而墜落。證詞指出該機飛行狀態及高度與該機 GPS 紀錄之資料相似。經檢視 NA502 尾桁殘骸斷面，約在同步升降舵後方有一不規則 C 型、開口朝向機首之斷裂面，顯示該處曾遭外物拉扯後斷裂，目擊者亦指證該機係自其同步升降舵附近之位置斷開。另於隘寮溪河床拾獲之尾旋翼葉片，經檢視結果發現除一片尾旋翼翼尖後緣受損、翼根後緣與尾旋翼轂連結螺桿斷裂外，另一片尾旋翼完整。依此現象判斷，該尾旋翼應係於無動力情況下撞及地表。

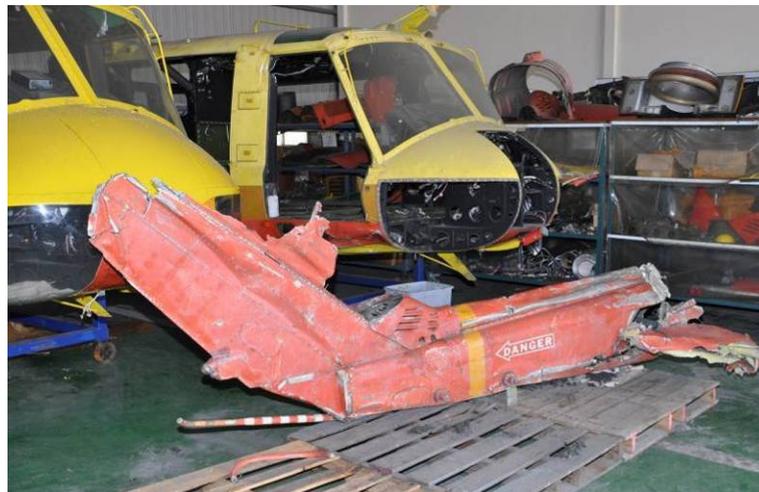
圖 1.16-2 NA-502 機身尾段殘骸

為重建該段殘骸模型，本會於民國 98 年 9 月 24 日至 25 日於亞航進行相關作業，使用 3D 光學掃描儀器量測 NA-511 機身尾段組套件（圖 1.16-1）及 NA-502 機身尾段殘骸（圖 1.16-2）。首先將光柵條紋投射於待測表面，並以 CCD 擷取條紋影像，經電腦運算處理後，求得高密度點雲資料，經過後續計算與疊合，建構出尾旋翼組套件之三角網格模型。

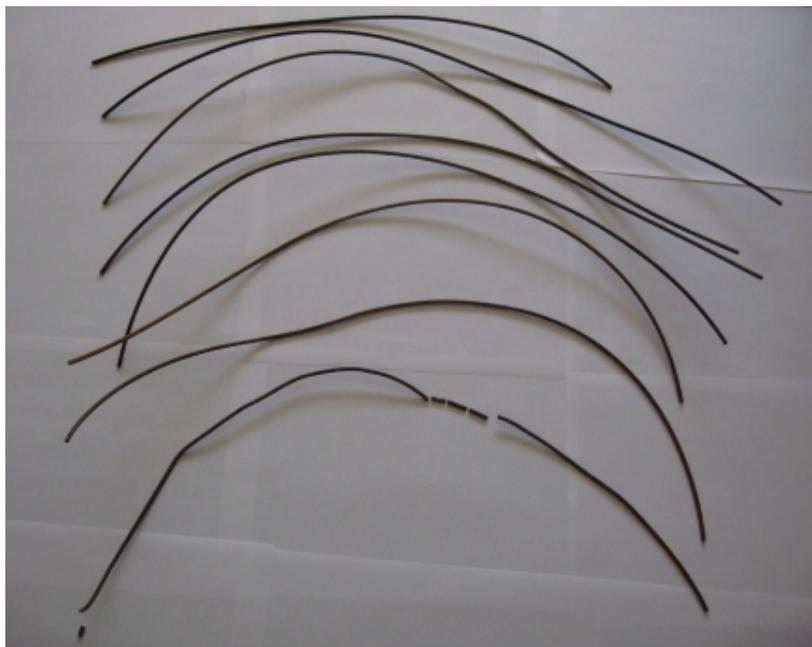
圖 1.16-8 檢送之流籠鋼線

為便於檢驗觀察，將受檢測之流籠鋼線截成 8 段，每段 1 公尺（如圖 1.16-8）。該鋼線斷裂面經以掃描式電子顯微鏡 SEM 檢視結果（如圖 1.16-9），箭頭所指為鋼線起始破壞及最終破壞位置，斷裂面大部分區域已嚴重氧化。

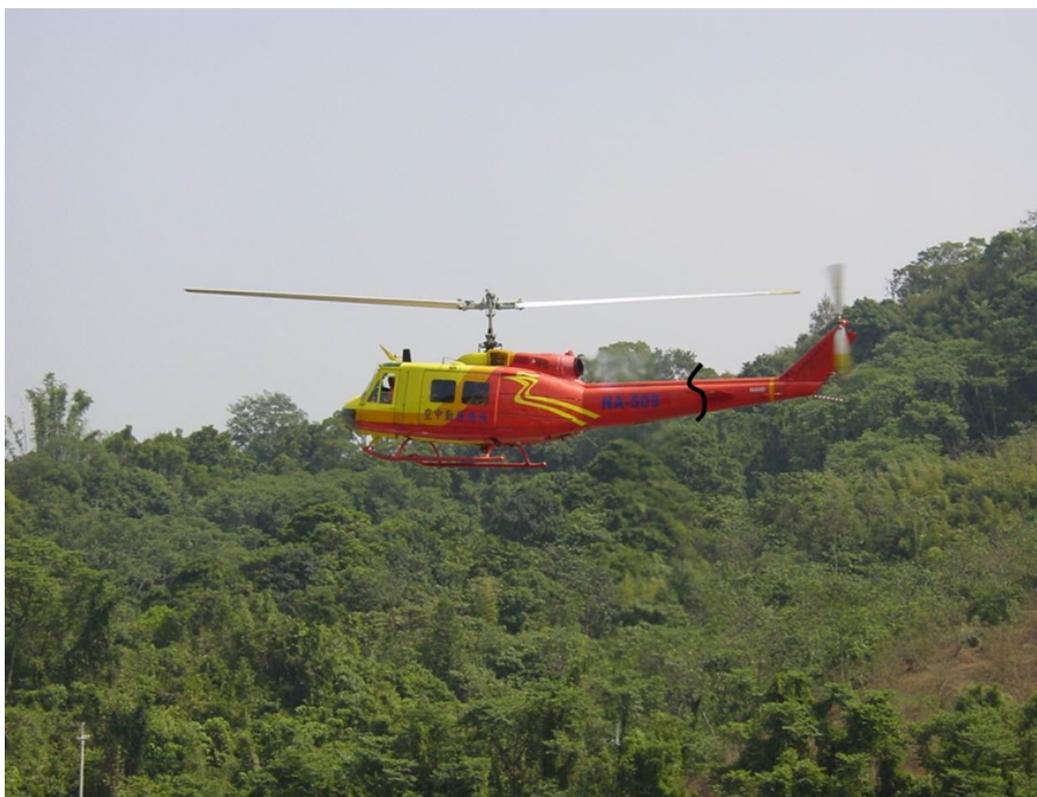
- 目擊者之位置約分佈於台 24 號省道（霧台公路）約 29 公里至 30 公里之路面上（如圖 1.18-1）。
- 事故當時之能見度良好，可清楚目視山之稜線。
- 該機沿河谷向伊拉部落方向向東飛行，其高度均在山稜線以下，目擊者指證約略位置如圖 1.18-2，箭頭指示為飛行之方向，線條為當時約略飛行之高度。
- 目擊者指證該機飛行姿態正常，突然其尾部與機身脫離，飛機尾部概略折斷之位置如圖 1.18-3 之曲線處，飛機隨即向下並向前墜落於對岸邊坡。
- 事故全程並無火光及爆炸情形發生。
- 目擊者記憶中約於 29 公里處曾有一處通至對岸之流籠線，但最近是否仍在沒注意。

圖 1.18-3 目擊者指證事故機當時機尾斷裂之位置

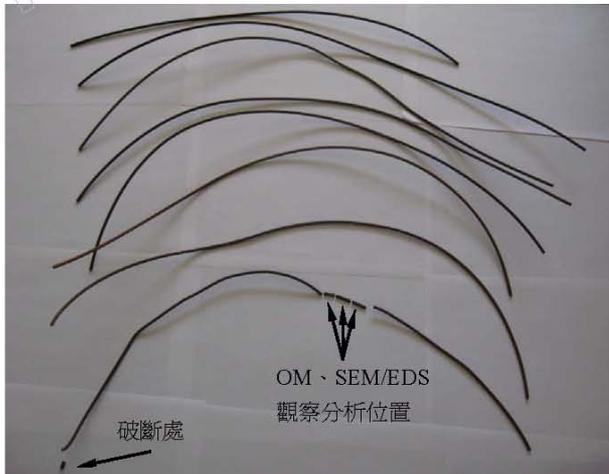
照片四 由破斷處起將流籠鋼線每隔 1m 截成一段，以利後續觀察

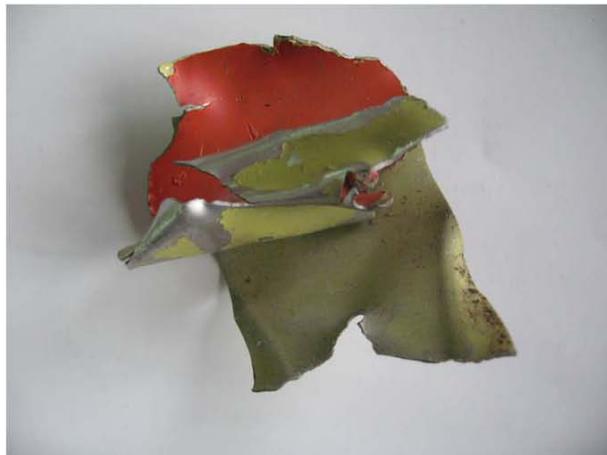
照片十為同步升降舵破片之外觀，其外表面之表漆顏色為紅色，底漆則為黃綠色。另一方面，尾桁蓋板之外表面亦為紅色表漆，底漆為黃綠色，而內表面則使用深綠色的漆料，如照片十一所示。在其外表面可觀察到數條相互平行的刮痕，且此刮痕延伸至機側，如照片十二所示。放大觀察尾桁蓋板外表面所見的數條平行刮痕，如照片十三所示，顯示這些刮痕既深又細，且相互平行之刮痕至少在七條以上；而機側之刮痕經放大後，顯示任一刮痕內之微細刮紋皆相互平行，且與整條刮痕平行，如照片十四所示，顯然在直昇機運動的狀態，以及流籠鋼線在空中將因重力關係而呈現下凹弧線的情況下，並不易單由一條鋼線即形成此種形態的平行刮痕，且對照鋼線的線徑亦不相符，因此研判這些刮痕的形成與鋼線可能並無關連。

照片十 同步升降舵破片之外觀，外表面表漆為紅色，底漆為黃綠色

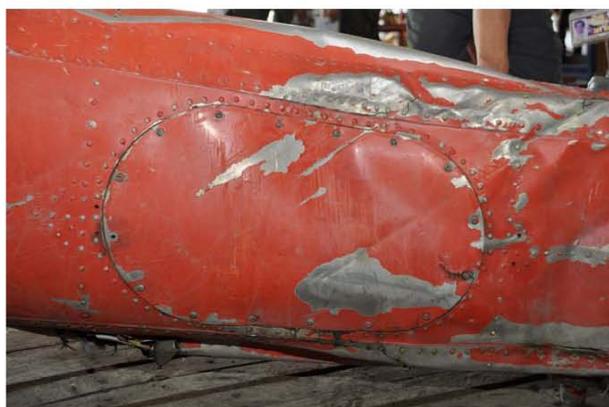
照片十二 刮痕由尾桁蓋板延伸至機側

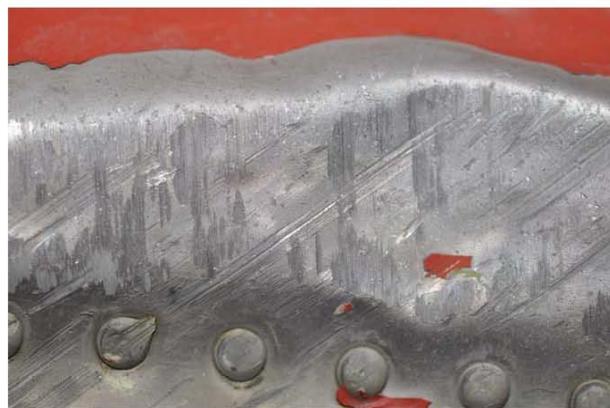
照片十四 機側之刮痕放大，任一刮痕之微細刮紋皆相互平行，且與刮痕平行

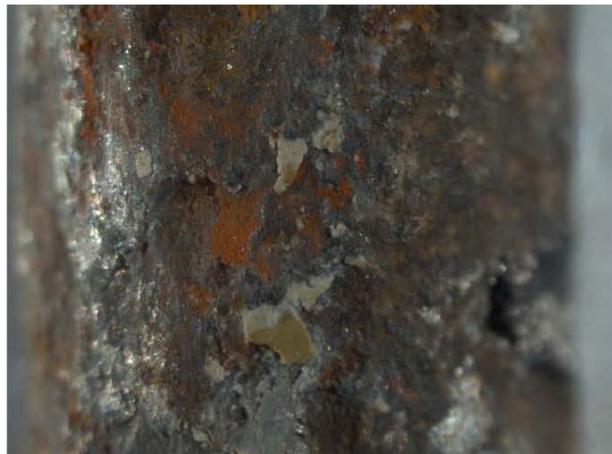
照片十六 另處疑似漆料之放大，同時可見到紅色的粉狀物

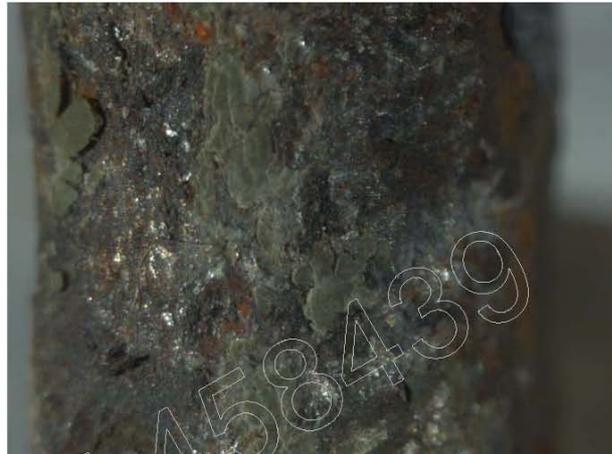
照片十七 鋼線表面近似黏土的暗綠色黏附物質

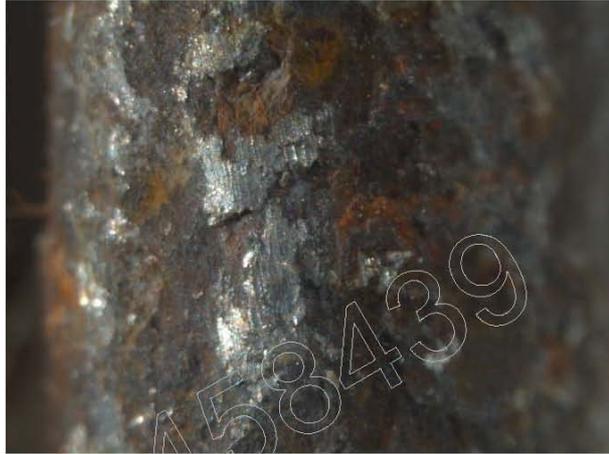
照片十九 具光澤性之疑似金屬物質，其表面之刮痕具方向性

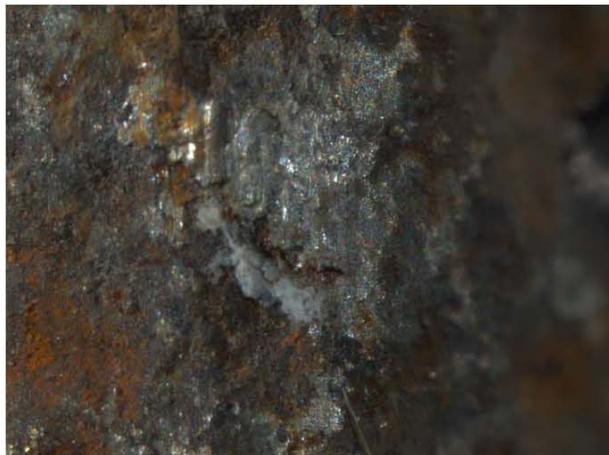
照片二十 具光澤之片狀物的下方有疑似漆料之淺灰色物質存在

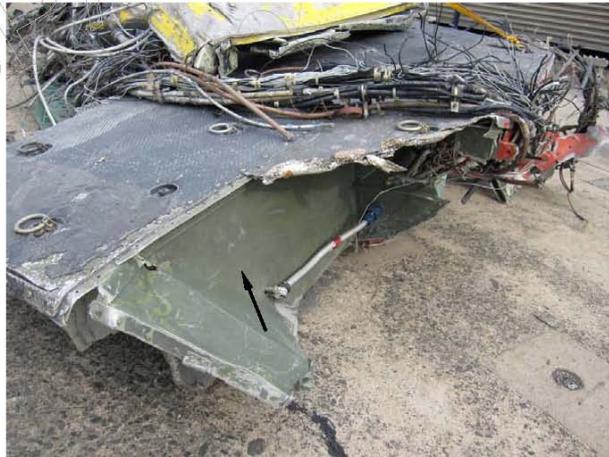
照片二十九 油箱附近鋁合金結構所用外表面漆料為深綠色，其內表面則為較淡之綠色
