國家運輸安全調查委員會

重大運輸事故 事實資料報告

第 3198 次車

屏山巷出軌事故（平交道）

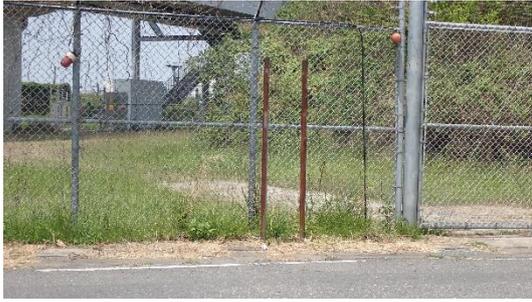
惟現場勘查未發現分向限制線、減速標線、「停」標字之痕跡，另路面邊線、近障礙物線、近鐵路平交道標線、網狀線等標線皆已模糊不清，路面邊線寬度為 10 公分；部分輔 2 標誌已脫落損毀，鐵路平交道標誌模糊不清且被雜草包覆，詳圖 1.5-6。

輔 2 標誌脫落損毀

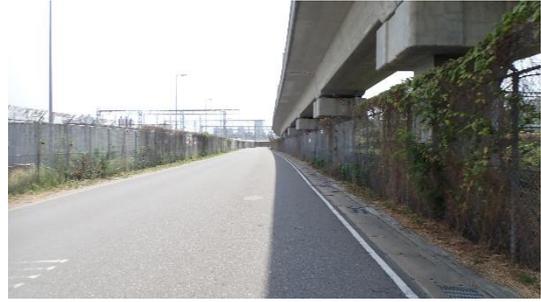
無近鐵路平交道標誌、分向限制線

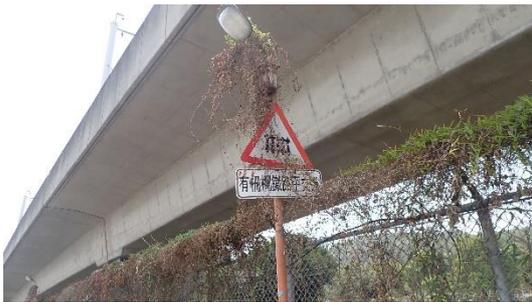
有柵門鐵路平交道標誌被雜草包圍

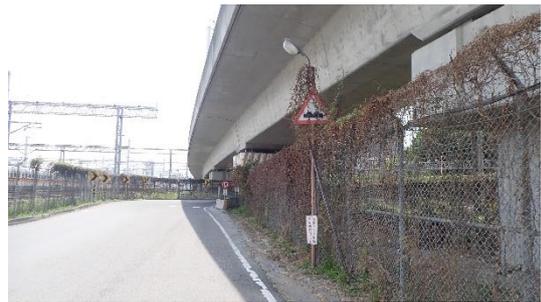
未發現「慢」標字及減速標線

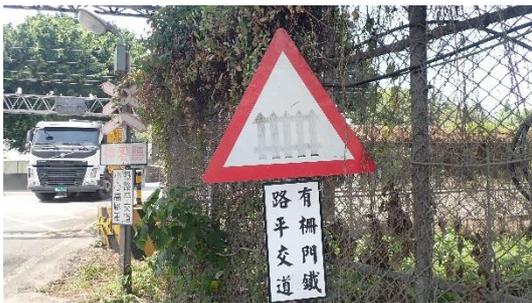
有柵門鐵路平交道標誌模糊不清

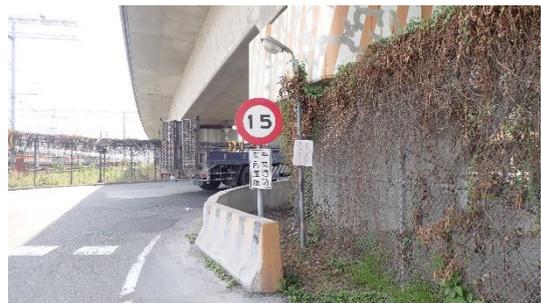
未發現近障礙物線

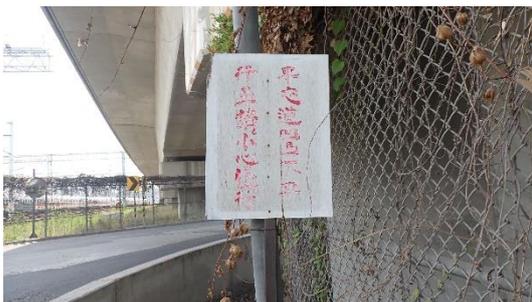
路燈桿設置平交道凹凸不平之標語

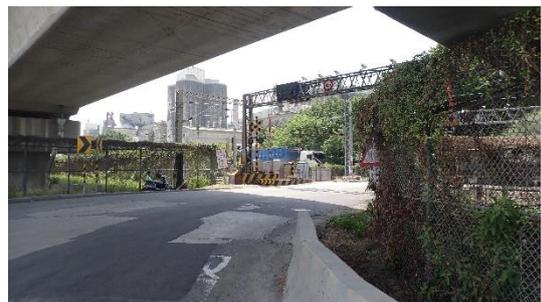
未發現「停」標字

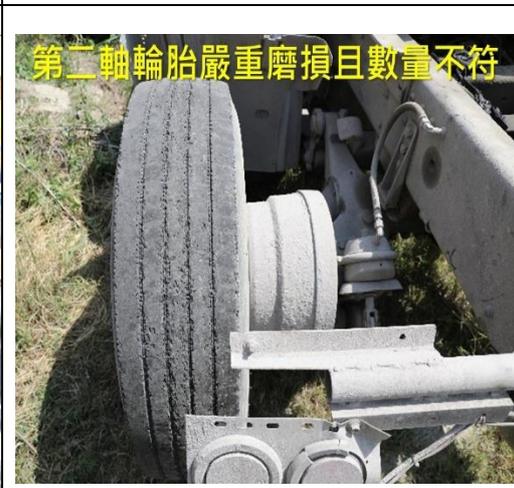
圖 1.8-7 半聯結車輪胎比對圖

調查小組發現事故車輛之後第 3 軸輪胎嚴重磨損且無內輪，且與驗車時第 3 軸之輪胎數量不符；另經影像比對，驗車時之第 3 軸左外側輪胎品牌與事故曳引車相同位置之輪胎品牌不同，如圖 1.8-7。

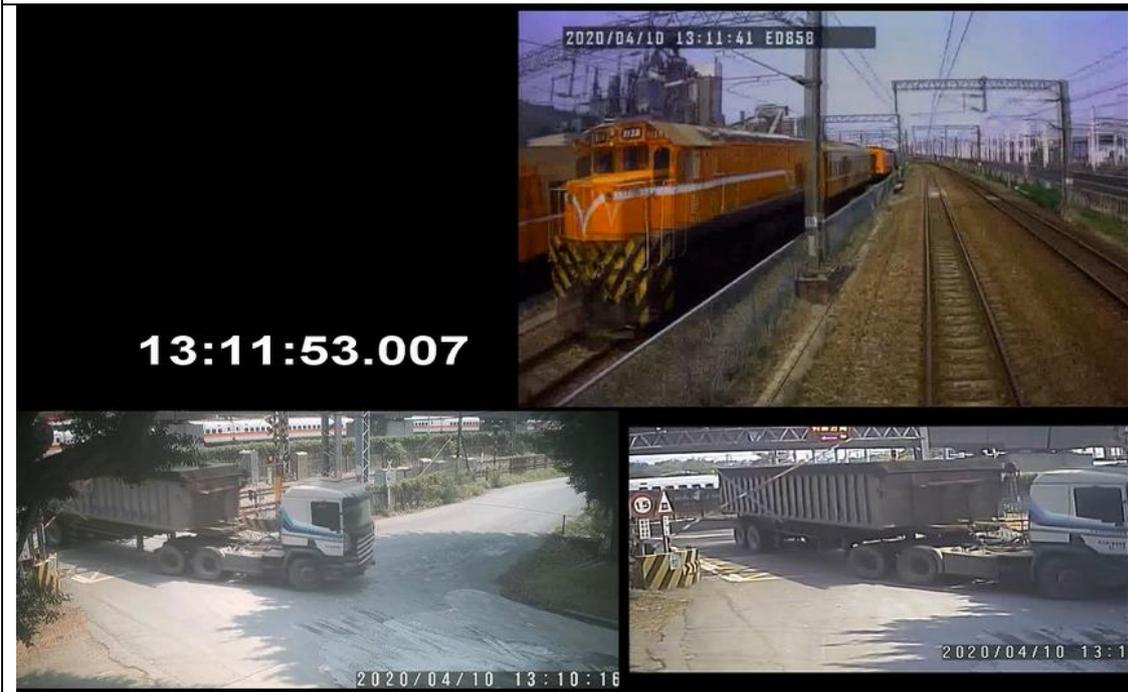
13:11:53.007

1311:53.0 時，平交道西正線北方柵欄碰觸到事故貨車車斗。

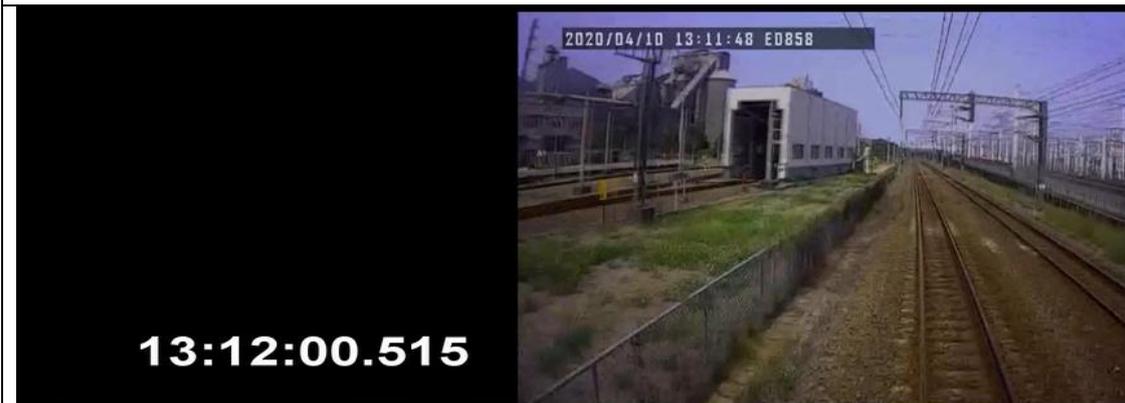
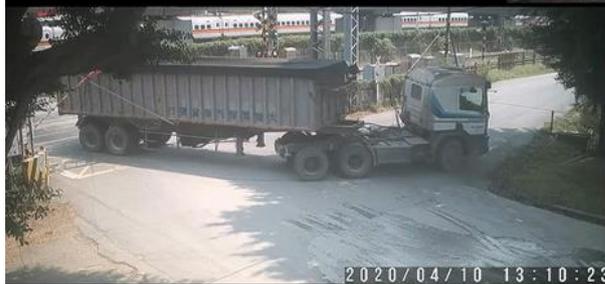
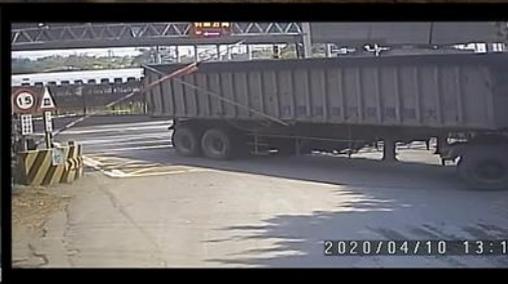
1311:59.0 時，事故貨車停止前進。

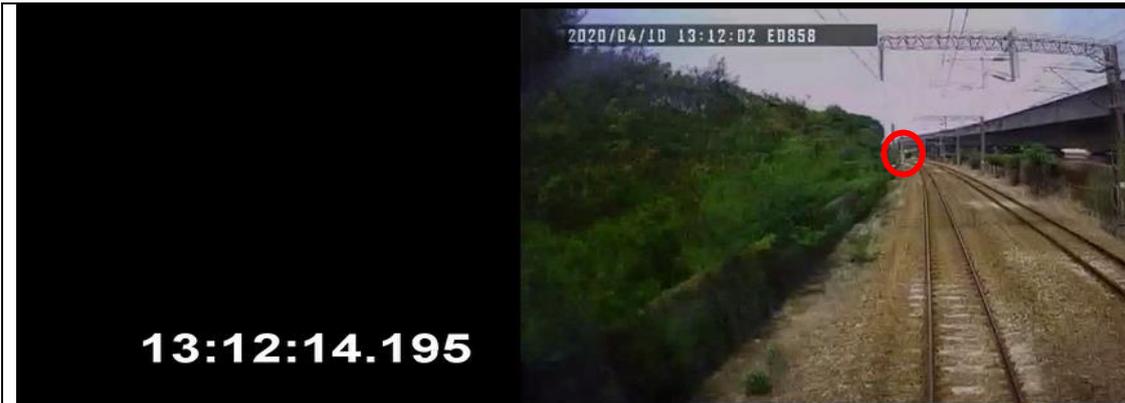
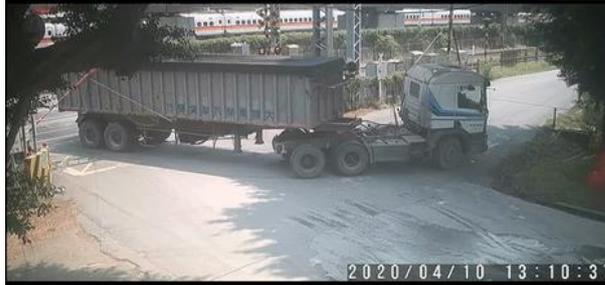
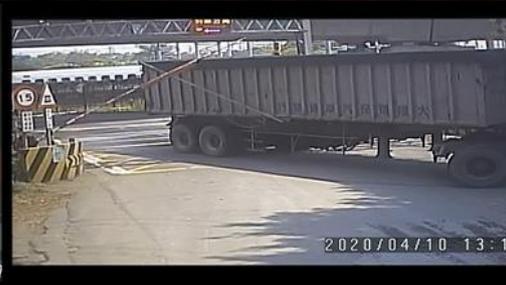
1312:00.5 時，事故貨車後退之後再次向前行駛。

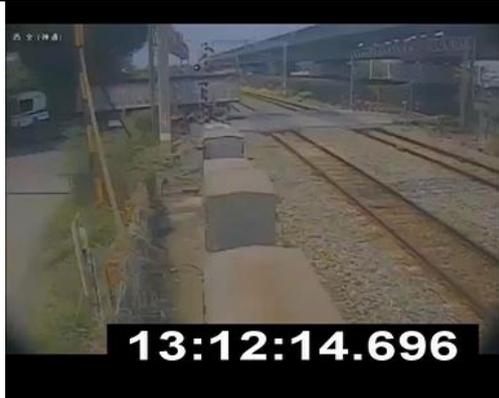
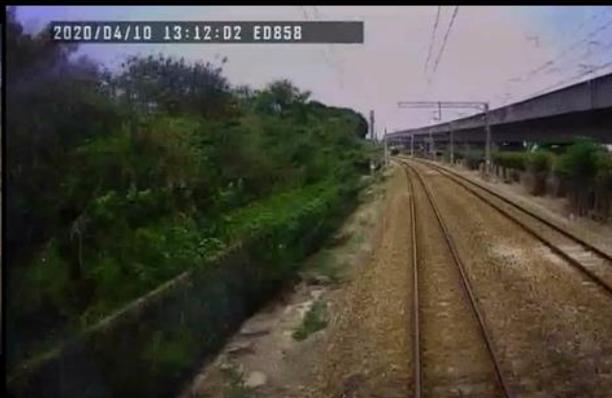
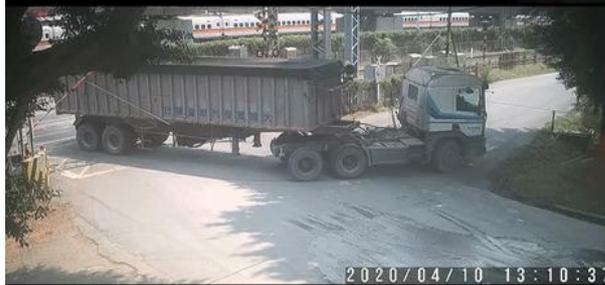
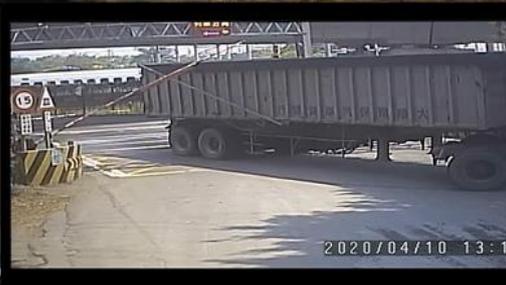
1312:14.2 時，事故列車行車紀錄器畫面首次出現事故貨車車斗。

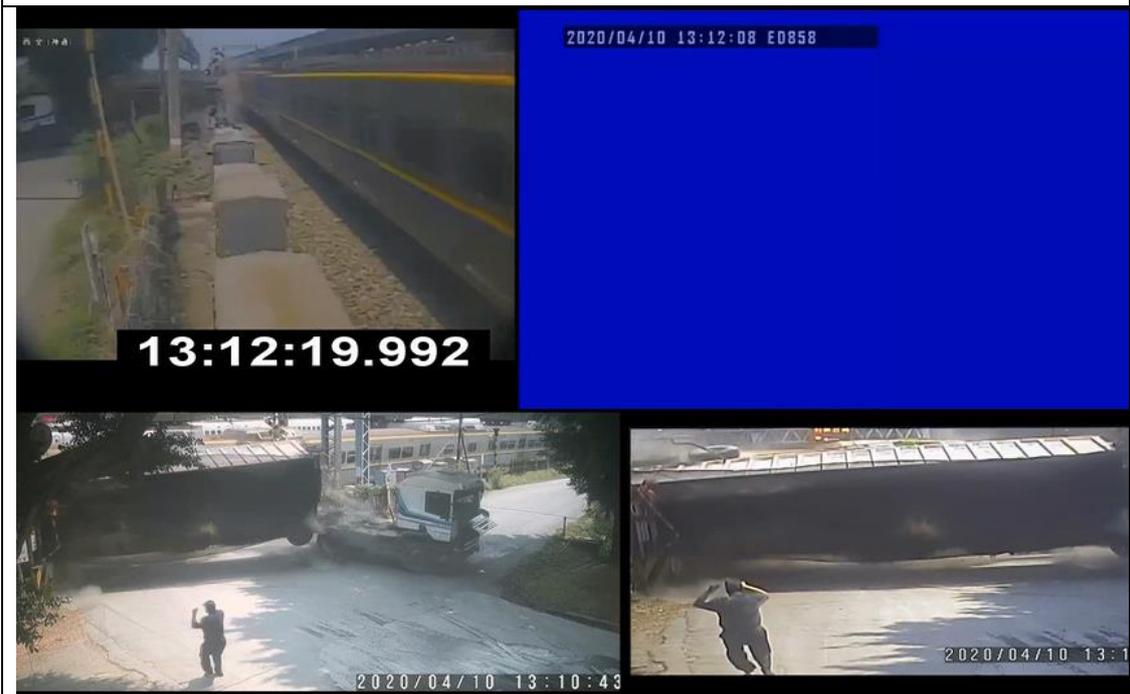
1312:19.6 時，事故列車撞擊事故貨車車斗左後方，事故列車行車紀錄器停止紀錄。

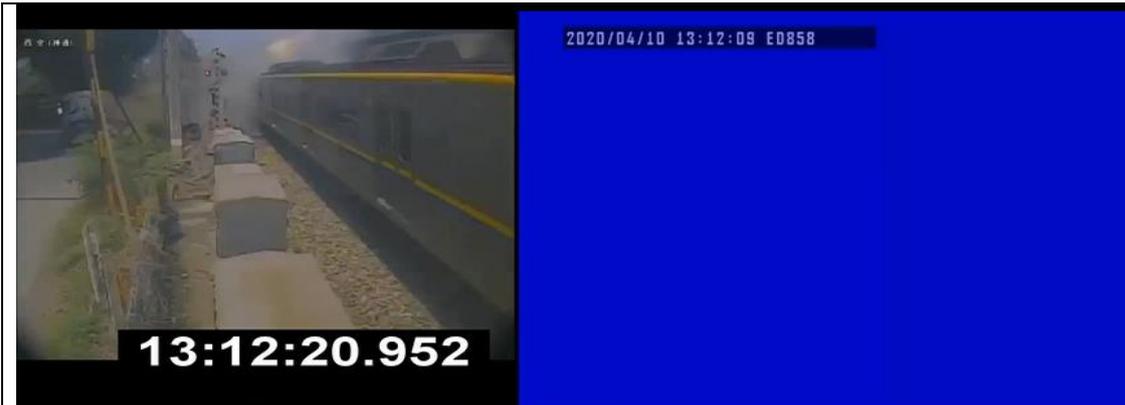
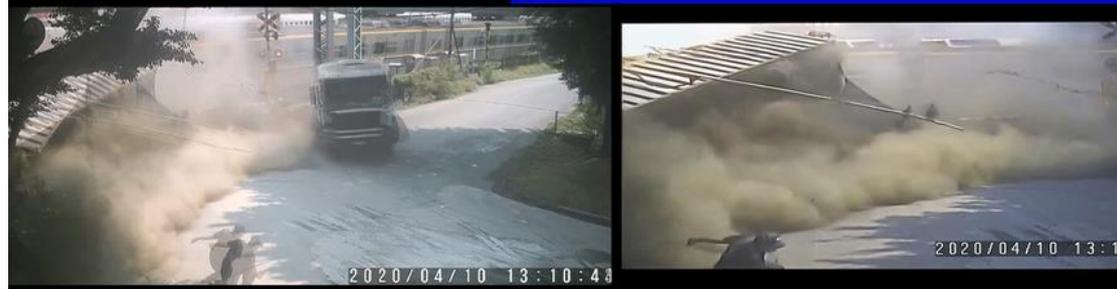
1312:20.0 時，事故貨車車斗與車頭分離。

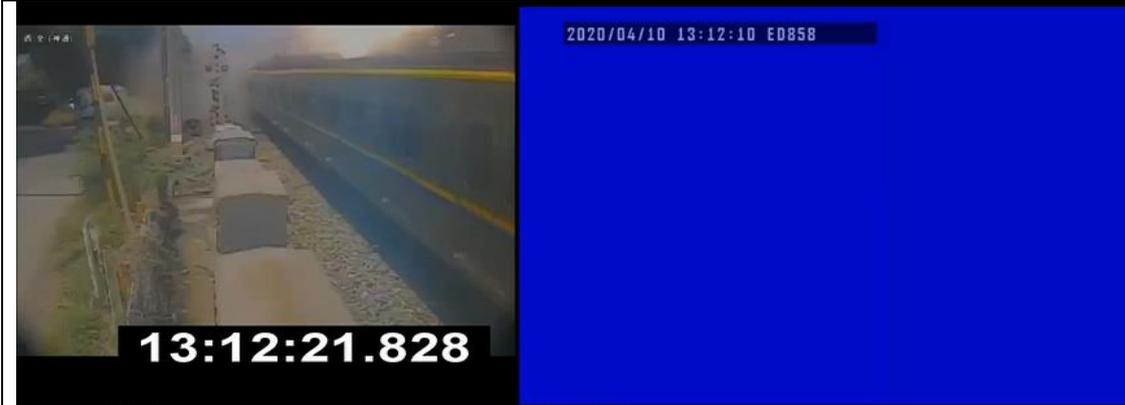
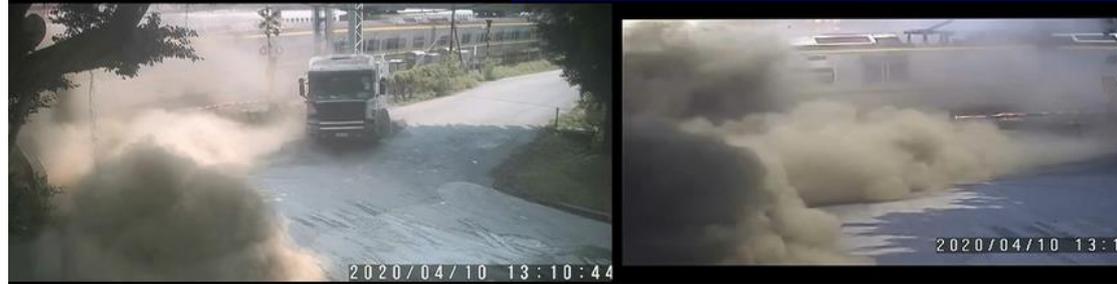
1312:21.0 時，平交道監視影像顯示集電弓冒出火花。

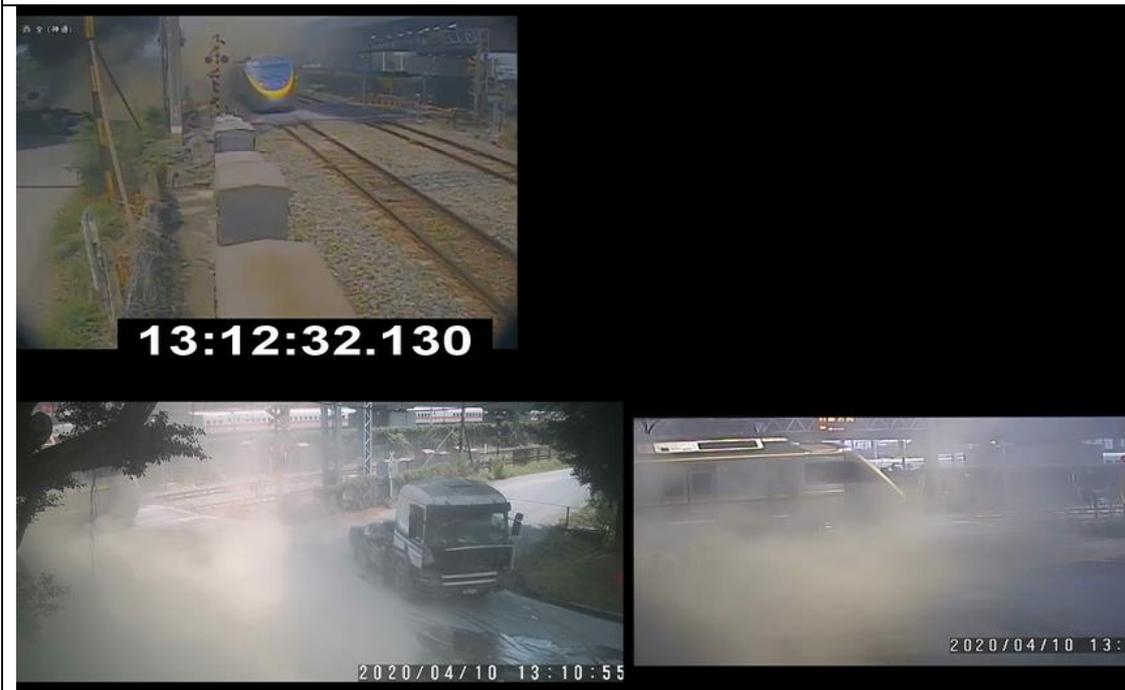
1312:22.8 時至 1313:30.0 時，事故貨車車頭數次向前滑行，之後停止。

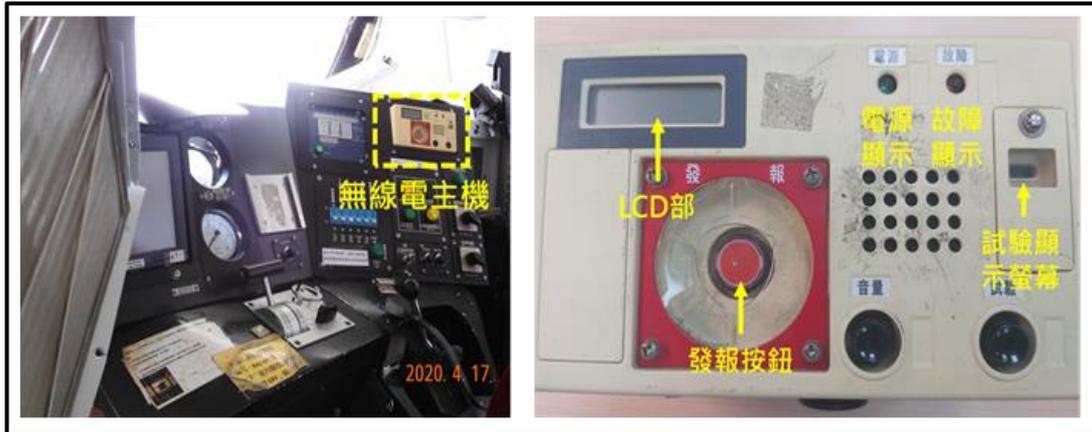
圖 1.14-1 編號 8 車無線電主機

1. 測試員將無線電主機安裝並通電後，使用原廠外部操作器連接無線電主機，並按下外部操作器的「試驗」鍵及「ON」鍵，無線電主機將發出約 100 分貝之告警音，同時發報按鈕亮起，無線電主機 LCD 部螢幕將顯示上一趟車次號碼，試驗顯示螢幕 LED 燈條由右向左持續亮起，持續至測試員按下「OFF」鍵。
2. 在 ATP 關閉的情況下，測試員按下試驗按鈕，無線電主機將發出約 100 分貝之告警音並持續約 3 秒鐘，同時無線電主機 LCD 部螢幕將顯示上一趟車次號碼，試驗顯示螢幕 LED 燈條由右向左亮起 1 次。
3. 在 ATP 開啟的情況下，測試員按下試驗按鈕，無線電主機將發出約 100 分貝之告警音並持續約 3 秒鐘，LCD 部螢幕將顯示 ATP 設定的車次號碼，試驗顯示螢幕 LED 燈條由右向左亮起 1 次。
4. 測試員以手持行車調度無線電話通知機務段運轉室發送測試訊號，當列車接收到測試訊號時，無任何告警音，LCD 部螢幕無顯示車次，試驗顯示螢幕 LED 燈條由右向左持續亮起，持續至測試訊號停止。
