# 國家運輸安全調查委員會

## 重大運輸事故 調查報告

屏山巷出軌事故（平交道）

報告編號：TTSB-ROR-21-10-001

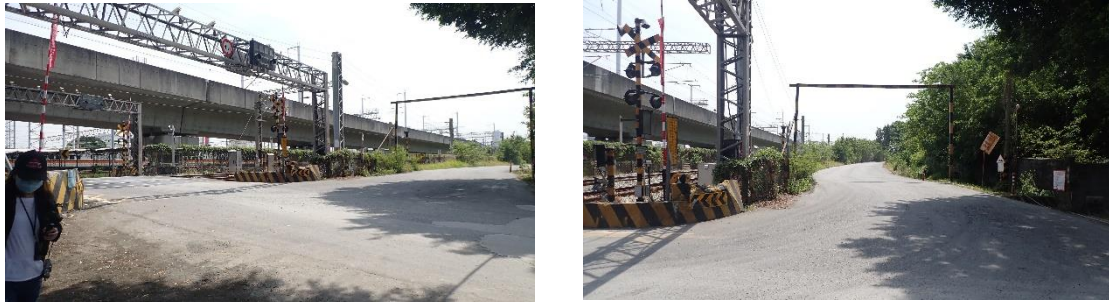
圖 1.5-7 屏山巷平交道以西路段現況照片

依據臺鐵局、高雄市政府及東南水泥所提供資料，屏山巷平交道以西之道路由東南水泥負責維護管理，經現場勘查，該道路無交通工程設施，詳圖 1.5-7 所示。

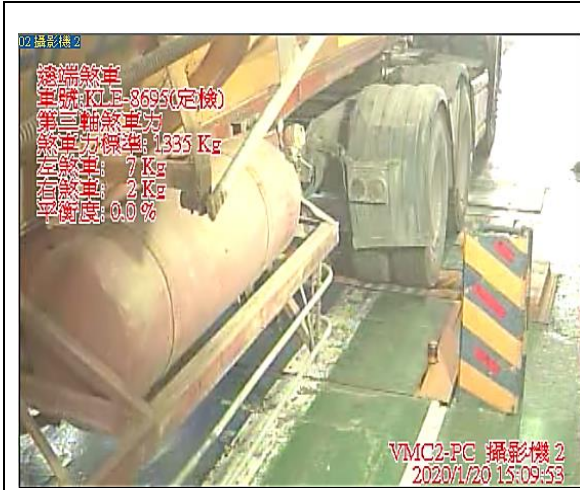
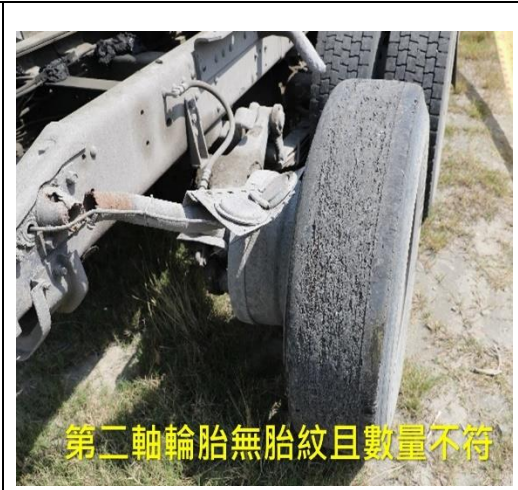
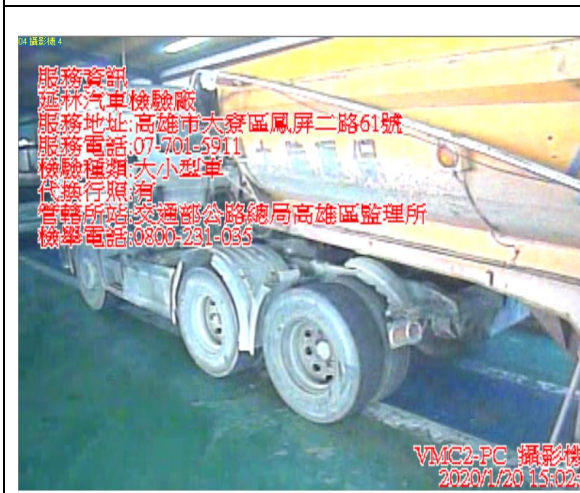
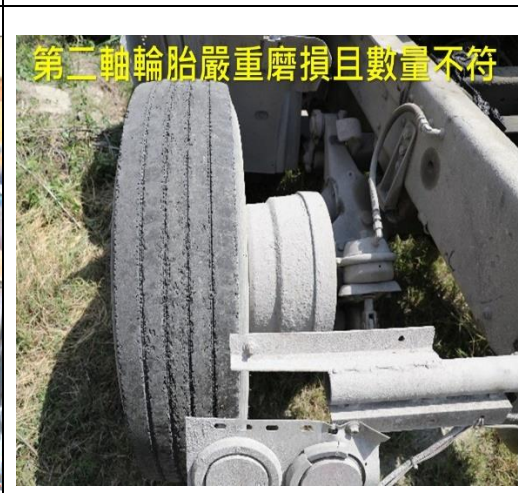
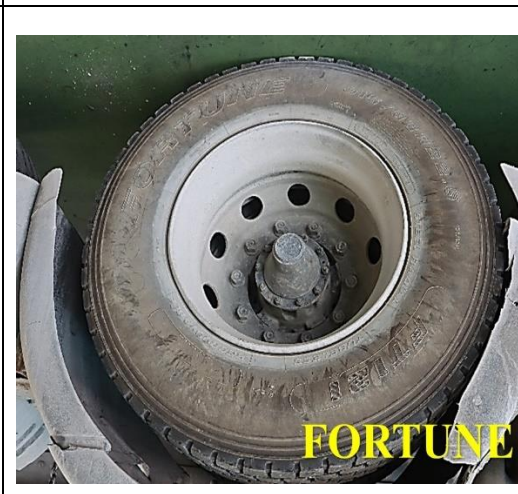
圖 1.8-7 半聯結車輪胎比對圖（左圖驗車照片、右圖事故發生照片）

調查小組發現事故車輛之後第 3 軸輪胎嚴重磨損且無內輪，且與驗車時第 3 軸之輪胎數量不符；另經影像比對，驗車時之第 3 軸左外側輪胎品牌與事故曳引車相同位置之輪胎品牌不同，如圖 1.8-7。

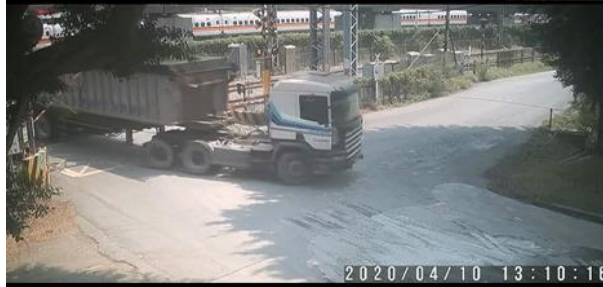
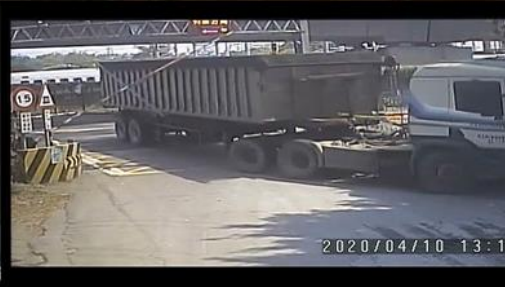
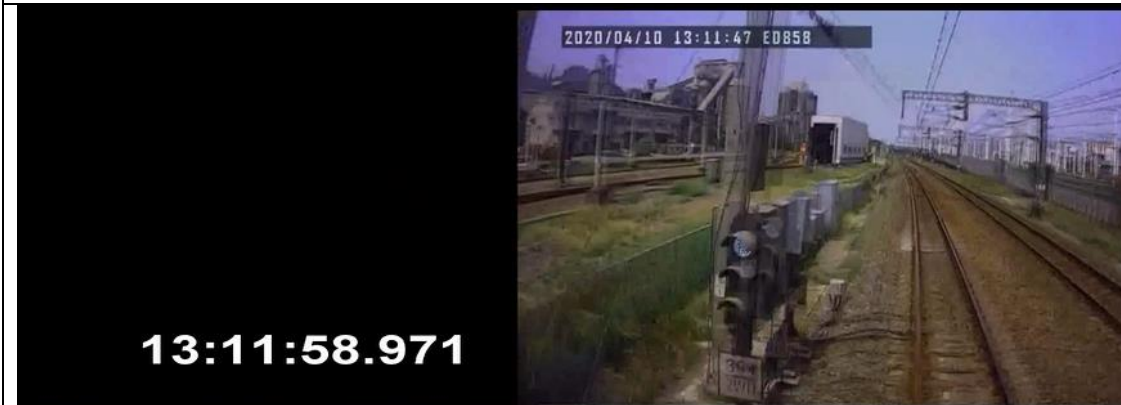
**13:11:53.007**

1311:53.0 時，平交道西側出口端遮斷器碰觸到事故車輛車斗。

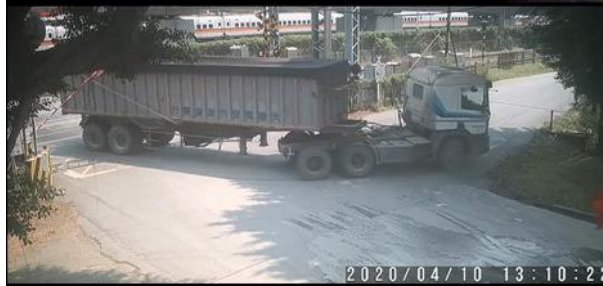
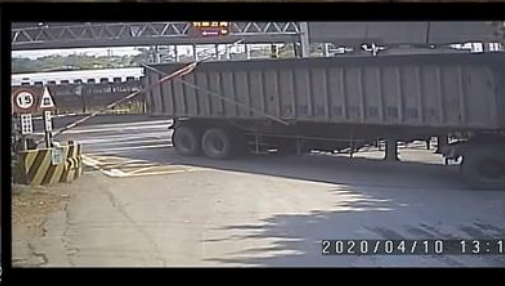
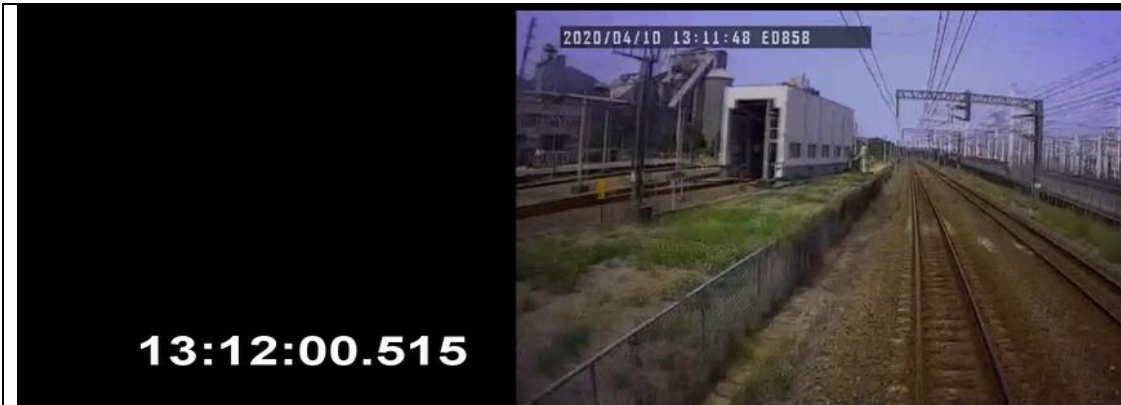
**13:11:58.971**

1311:59.0 時，事故車輛停止前進。

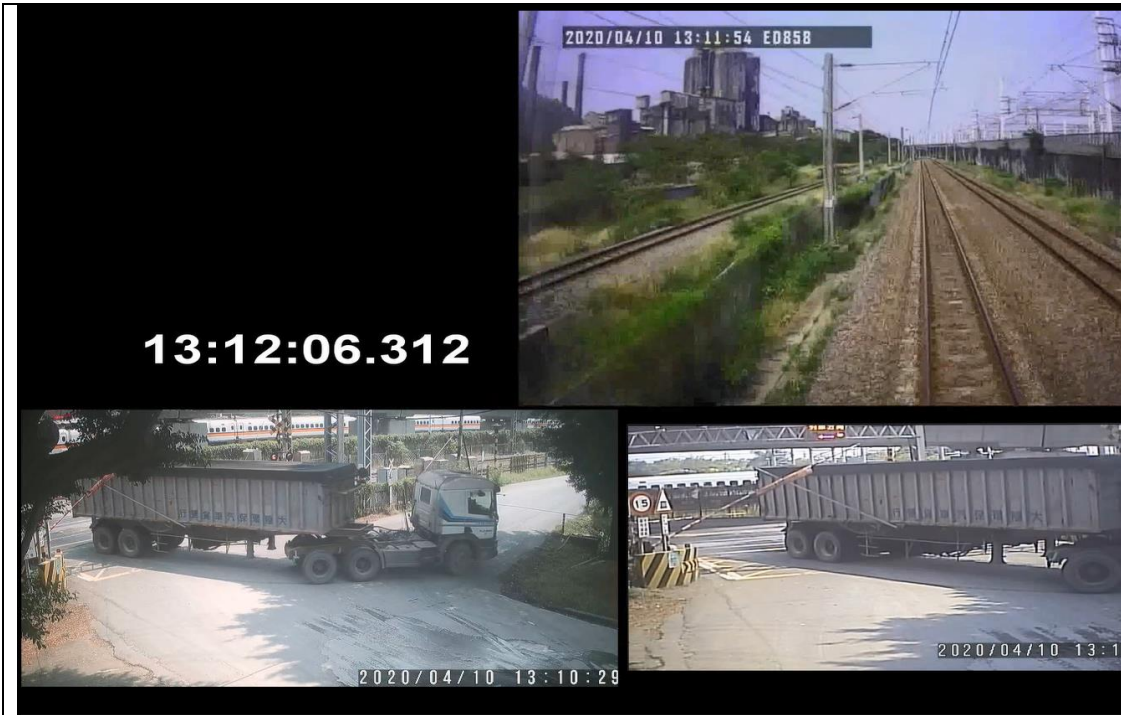
**13:12:06.312**

13:12:06.3 時，事故車輛停止。

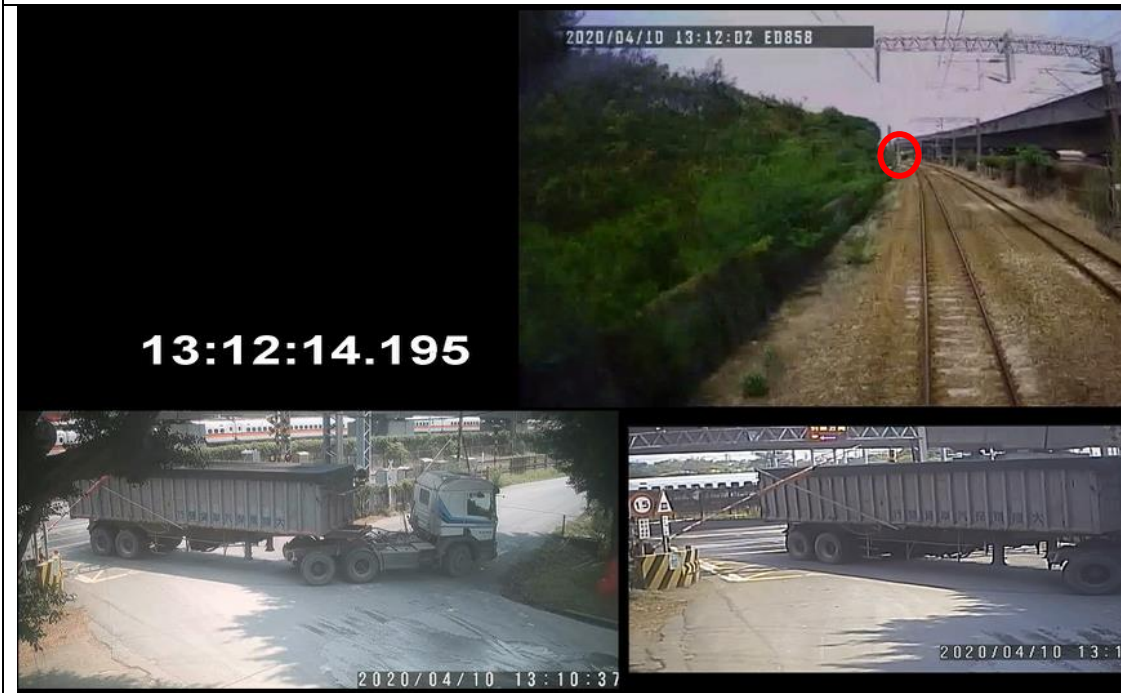
**13:12:14.195**

13:12:14.2 時，事故列車行車紀錄器畫面首次出現事故貨車車斗。

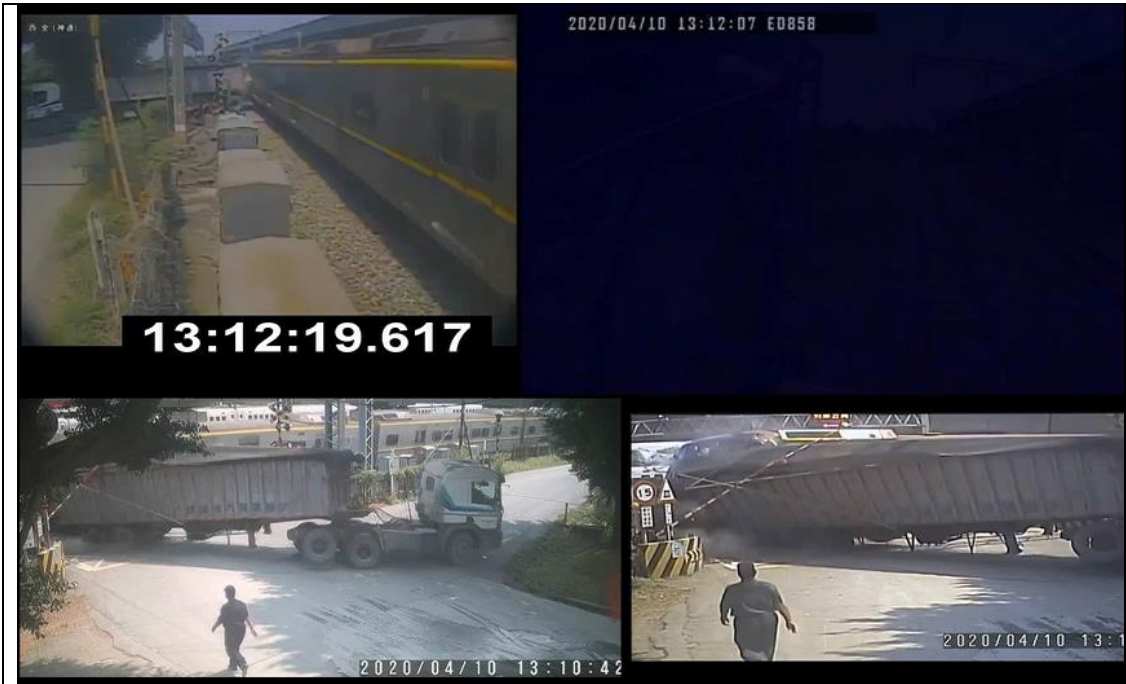
1312:19.6 時，事故列車撞及事故車輛車斗左後方，事故列車行車紀錄器停止紀錄。

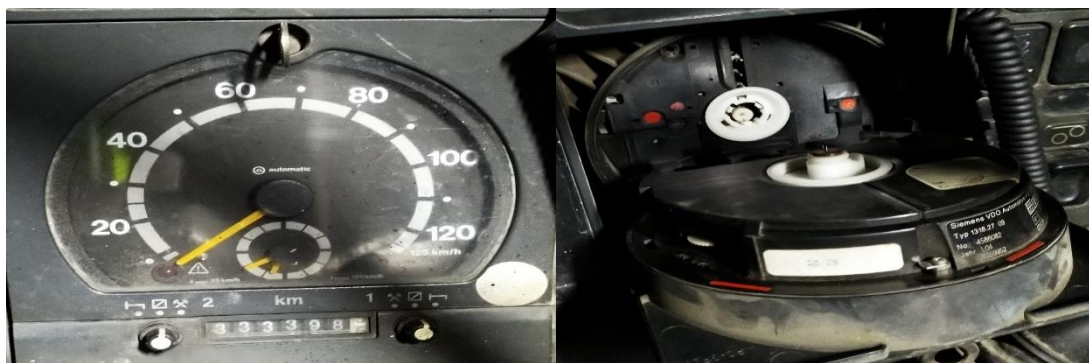
圖 1.11-1 事故車輛機械式行車紀錄器

本次事故車輛使用機械式行車紀錄器(如圖 1.11-1)，紙卡為1日用之紀錄卡(如圖 1.11-2)。

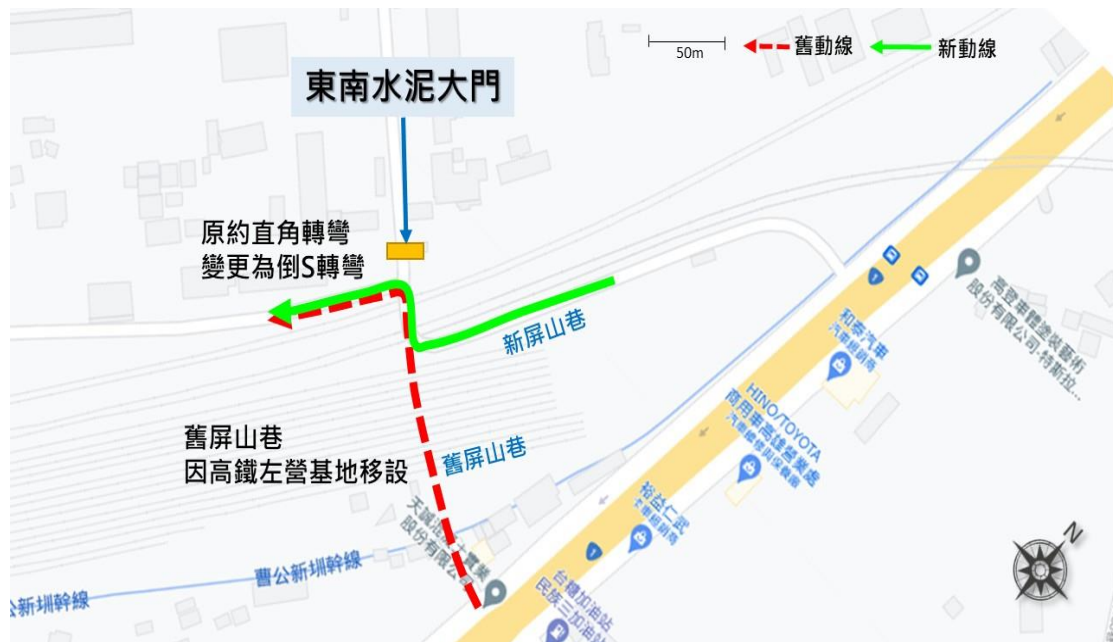
圖 2.3-1 高鐵左營基地興建前後屏山巷道路示意圖

屏山巷道路為東南水泥廠貨物運送連接高楠公路之主要進出道路，民國 91 年以前為東南水泥廠大門直行穿越台 1 省道高楠公路與八德二路連接，後因台灣高鐵左營基地興建，由高鐵公司納入「D195 標左營基地整地工程」辦理改道工程。新闢之屏山巷道路，將原來直通道路改為在東南水泥廠區大門前轉彎往北延伸連接高楠公路之巷道，屏山巷平交道之貨物運送路徑則由約 90 度轉彎，變更為倒 S 型轉彎道路，詳圖 2.3-1 所示。
