國家運輸安全調查委員會  
中華民國 110 年度工作報告

國 家 運 輸 安 全 調 查 委 員 會  
Taiwan Transportation Safety Board

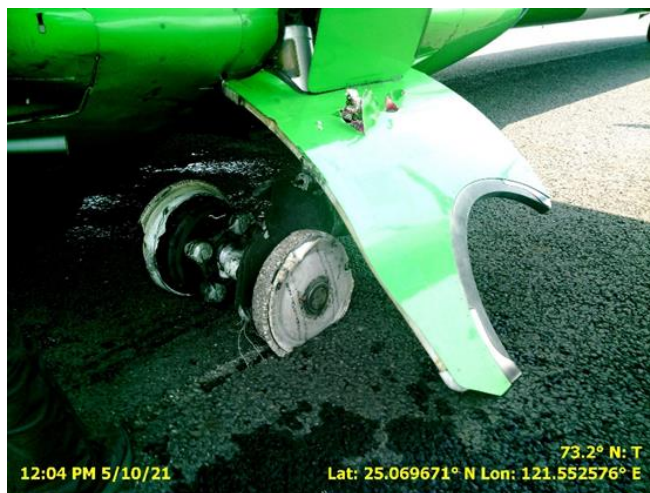
民國 110 年 5 月 10 日，臺北時間 0927 時，立榮航空 B7-9091 航班，一架 ATR72-600 型機，自臺北松山機場起飛至馬祖南竿機場，機上載有飛航組員 2 員，客艙組員 2 員，乘客 70 名。1007 時於南竿機場落地時，右主輪爆胎重飛返航，於 1110 時降落松山機場，右主輪輪轂損壞，人員均安。

圖 2.1.1-4 B7-9091 事故航機照片

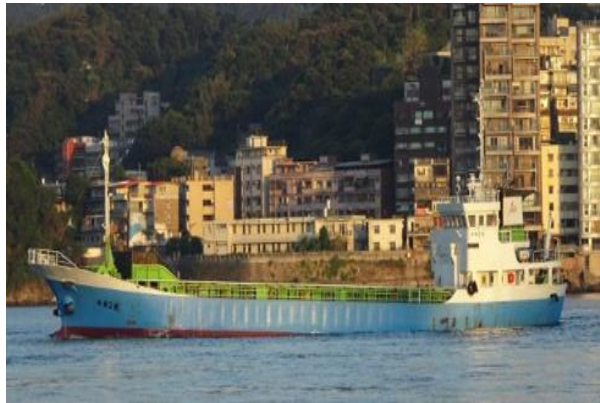
民國 108 年 10 月 29 日 1445 時新華 2 號貨輪於布袋港外約 400 公尺處航道中線擱淺。2117 時安全脫困靠泊碼頭。

圖 2.1.2-1 新華 2 號貨輪照片

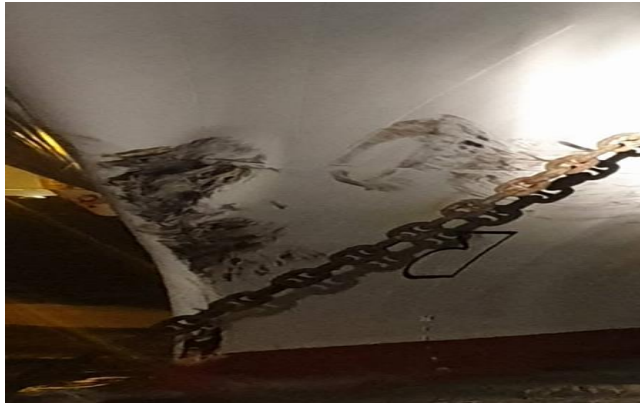
民國 108 年 11 月 27 日晚上 2112 時，中遠之星出港時與結束任務之臺港 15001 號拖船於北迴旋池碰撞，無人員傷亡。

圖 2.1.2-3 中遠之星客船照片

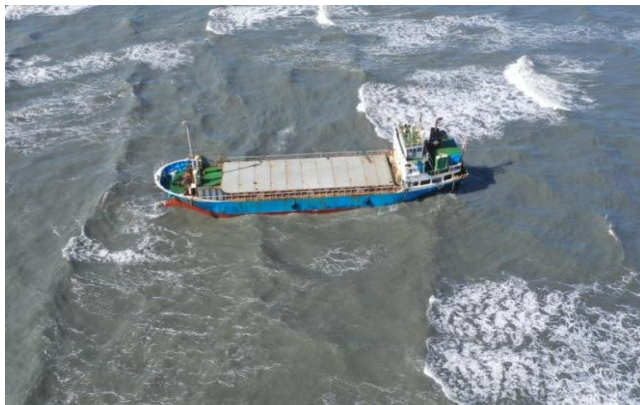
民國 108 年 12 月 6 日，MIDAS 貨船於濁水溪口擱淺，昌豐輪拖救亦擱淺。

圖 2.1.2-4 MIDAS 貨船照片

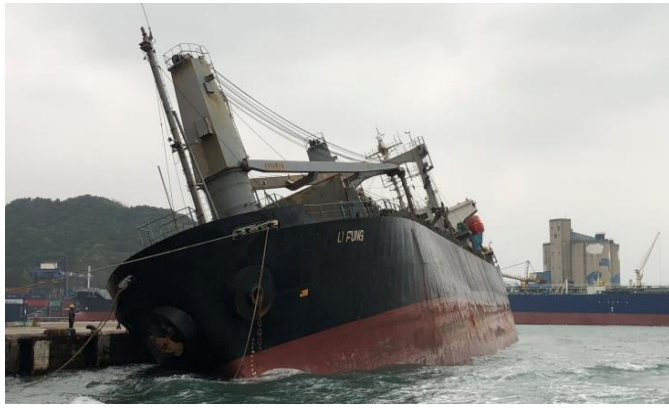
民國 108 年 12 月 27 日，利豐輪貨船於航行中發現船開始傾斜約 5 度，即駛往基隆外港錨地下錨，經水下人員檢查無異狀，此時錨地天氣變惡，船傾斜約 20 度，緊急進港檢查。

圖 2.1.2-5 利豐輪貨船照片

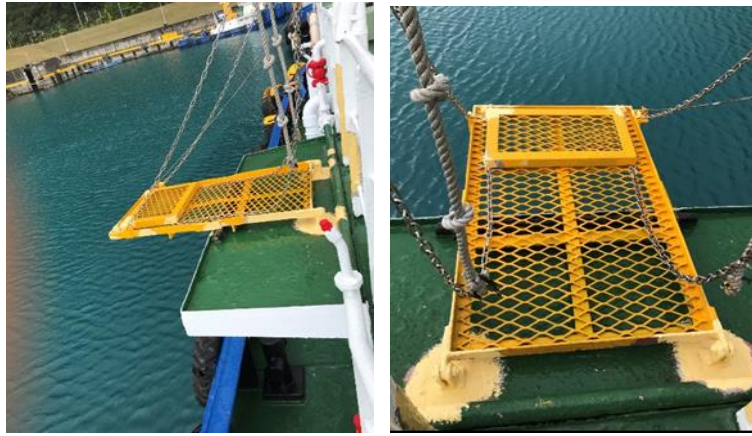
民國 109 年 1 月 30 日，和港 2 號拖船在擔任瑞和輪進港引水人登輪任務時，由於海況惡劣引水人在登梯時右腿遭拖船登艇設備踏板擠壓受傷。

圖 2.1.2-7、圖 2.1.2-8 和港 2 號拖船照片

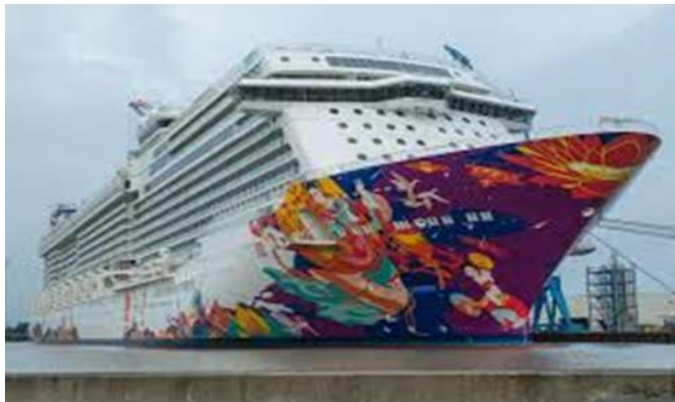
民國 109 年 2 月 4 日，靠泊於 49 號碼頭天波輪疑因世界夢客船速過快導致斷纜及舷梯受損。

圖 2.1.2-9 世界夢客船照片

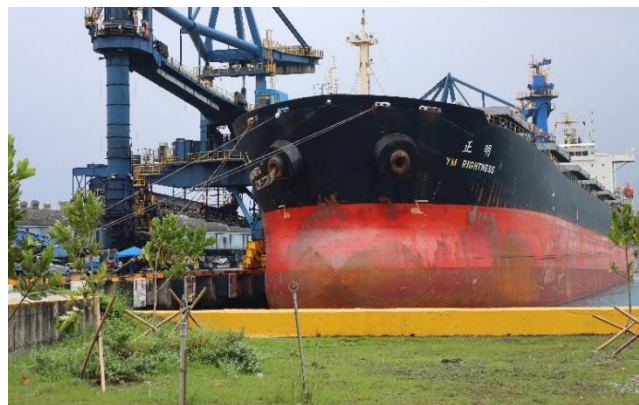
民國 109 年 5 月 5 日，正明輪進港時偏離航道中心線，於防波堤口拋雙錨應急錨後觸底擱淺進水。

圖 2.1.2-15 正明輪照片

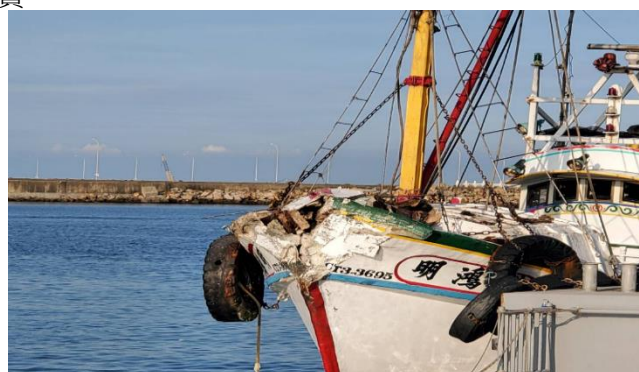
民國 109 年 7 月 14 日，明鴻滿號漁船於臺中港南外堤處碰撞，漁船 3 人均安，駛返梧棲港。

圖 2.1.2-16 明鴻滿號漁船照片

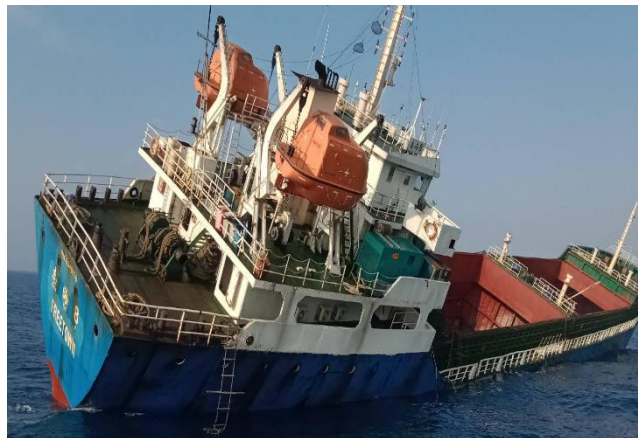
民國 109 年 10 月 12 日，志海 8 號貨船於高雄港一錨區北側約 4 海浬處船身傾斜 26 度，棄船擱淺旗津沙洲後船身斷開。

圖 2.1.2-19 志海 8 號貨船照片

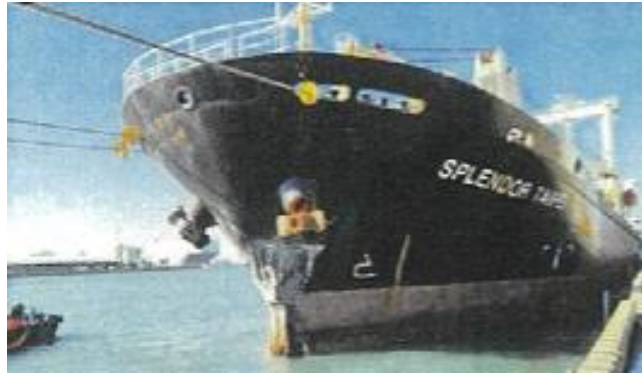
民國 109 年 11 月 10 日，SPLENDOR TAIPEI 雜貨船(榮茂輪)出臺中港時碰觸南外堤，船艙受損，無汙染。

圖 2.1.2-20 榮茂輪照片

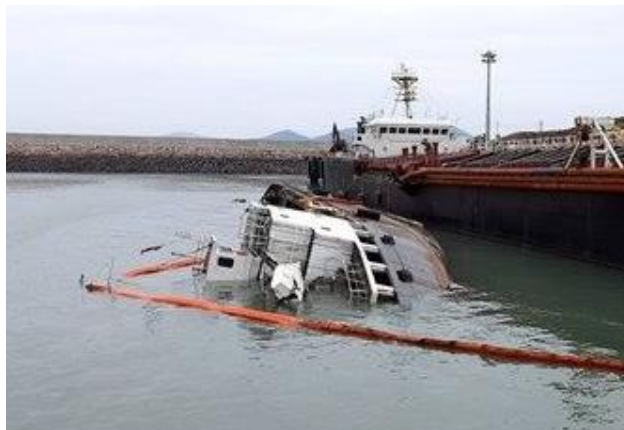
民國 109 年 12 月 10 日，金輝貨船於南竿海域擱淺，船員均安；拖至南竿福澳港後沉沒。

圖 2.1.2-21 金輝貨船照片

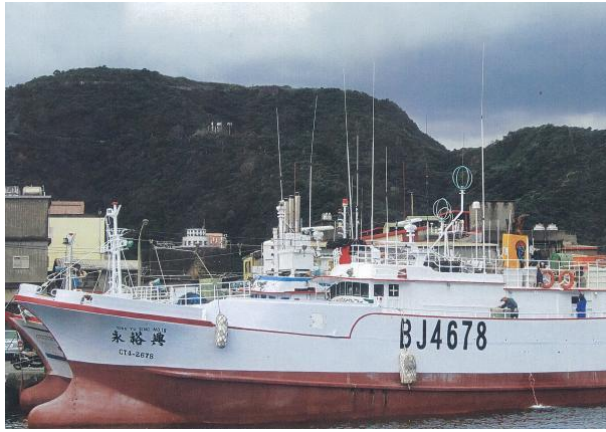
民國 109 年 12 月 30 日，永裕興 18 號漁船於距夏威夷中途島東北方 527 浬海域失聯後尋獲，10 船員失蹤，友船 0308 日拖返蘇澳。

圖 2.1.2-22 永裕興 18 號漁船照片

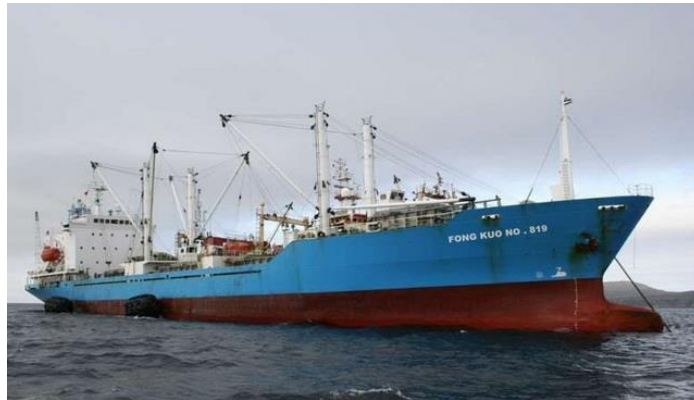
民國 110 年 3 月 9 日，豐國 819 號貨船於出高雄港時船員落海失蹤後尋獲。

圖 2.1.2-23 豐國 819 號貨船照片

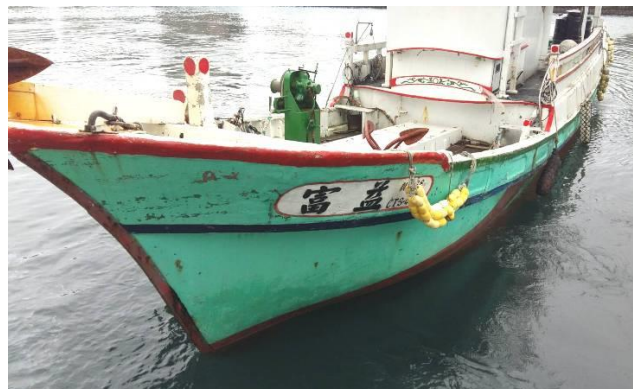
民國 110 年 4 月 12 日，富益 68 號漁船於龜山島南方 2 浬處海域火燒船後沉沒，2 船員獲救均安。

圖 2.1.2-24 富益 68 號漁船照片

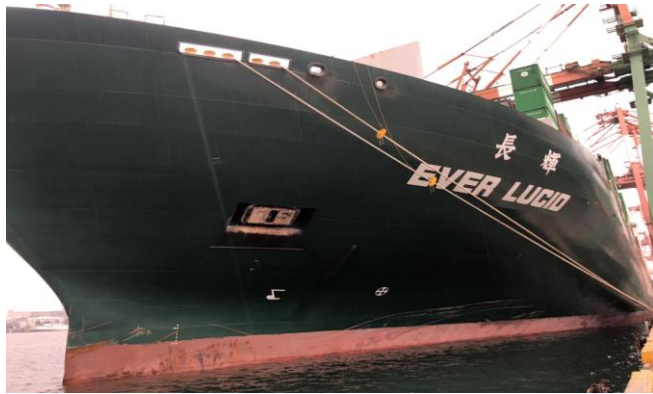
民國 110 年 4 月 21 日，長輝號貨船於中國舟山海域疑似與一艘中國籍漁船碰撞，漁船 1 人獲救 5 人失蹤。

圖 2.1.2-25 長輝號貨船照片

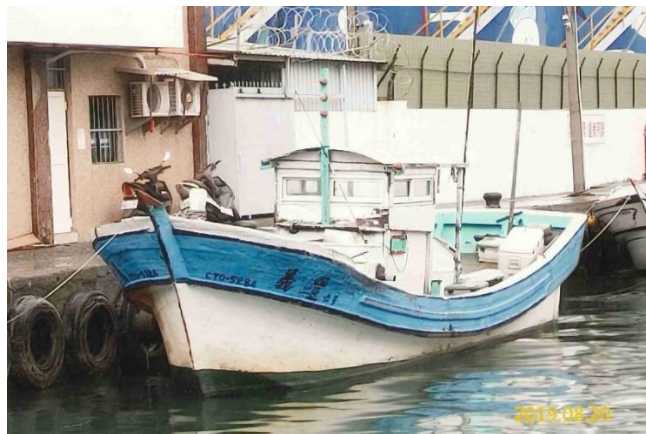
民國 110 年 4 月 29 日，義豐 6 號漁船於高雄 1 港口外約 2 哩處遭不明貨輪撞擊後沉沒，1 船員獲救。

圖 2.1.2-26 義豐 6 號漁船照片

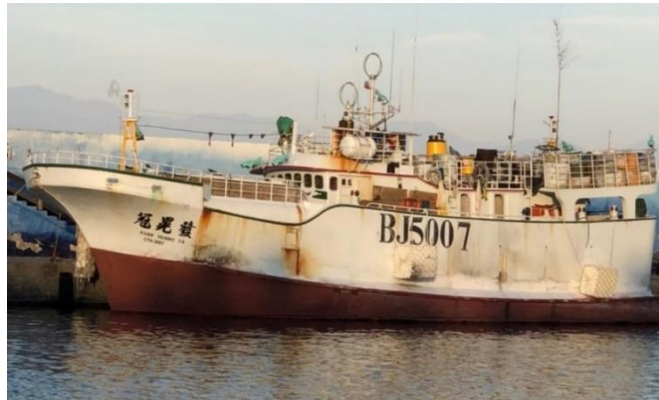
民國 110 年 4 月 29 日，冠冕發號漁船於小蘭嶼附近海域擱淺，船上 11 人獲救。

圖 2.1.2-28 冠冕發號漁船照片

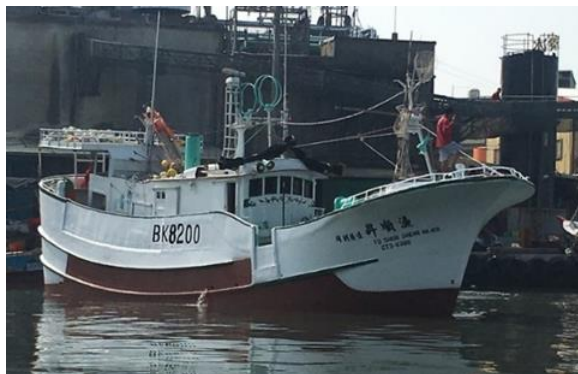
民國 110 年 5 月 5 日，漁順昇 168 號漁船於於鵝鑾鼻南方約 8.5 浬擱淺後沉沒，船上 1 人失蹤。

圖 2.1.2-29 漁順昇 168 號漁船照片

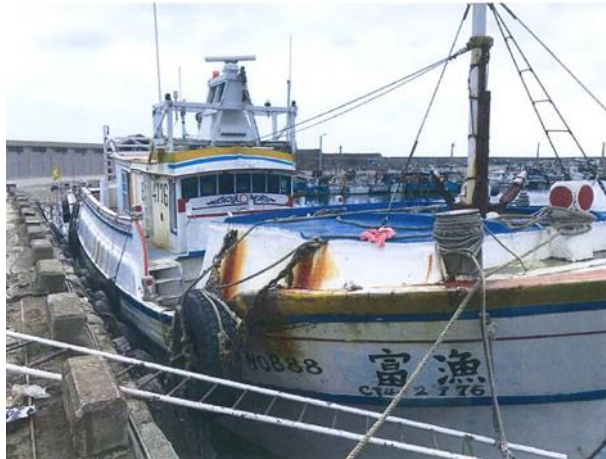
民國 110 年 5 月 6 日，漁富 888 號漁船於基隆北方約 121 浬海域漁火災後沉沒，9 名印尼籍船員獲救，2 名台灣籍船員失蹤。

圖 2.1.2-30 漁富 888 號漁船照片

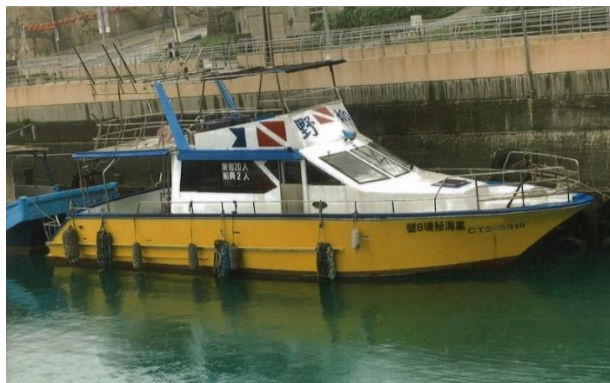
民國 110 年 5 月 16 日，嵐海秘境 8 號漁船於花瓶嶼南方約 0.6 浬處觸礁後沉沒，船上 10 人獲救。

圖 2.1.2-31 嵐海秘境 8 號漁船照片

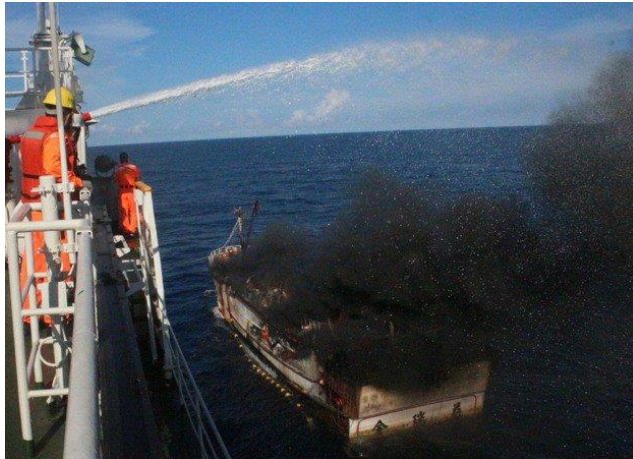
民國 110 年 5 月 24 日，金瑞益 21 號漁船於距七美西南方 107 浬海域火燒船後沉沒，船上 10 船員由附近船舶接駁，均安。

圖 2.1.2-32 金瑞益 21 號漁船照片

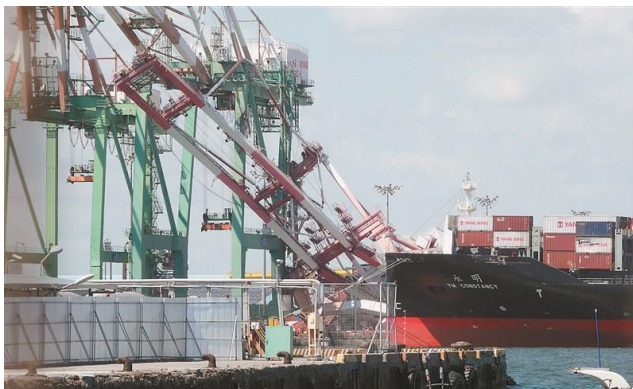
民國 110 年 6 月 3 日，東方德班號貨船於高雄港靠泊 66 號碼頭過程中碰撞 70 號碼頭永明輪，及岸上一座橋式起重機崩塌，一座損壞，1 人輕傷。

圖 2.1.2-33 東方德班號貨船照片

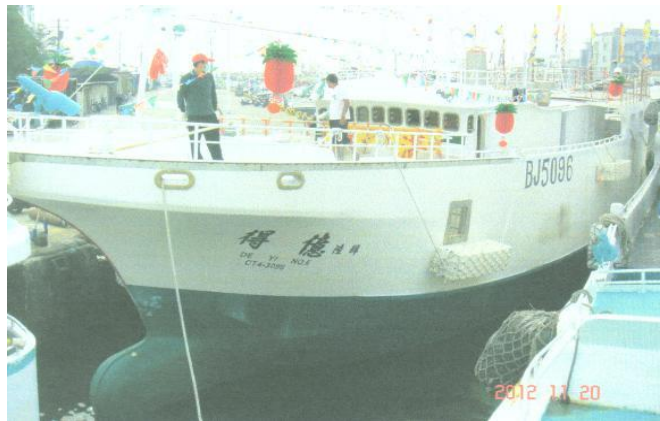
民國 110 年 6 月 24 日，得億 6 號漁船於南非德爾班港東南方 235 浬海域火燒船後沉沒，15 船員均安。

圖 2.1.2-34 得億 6 號漁船照片

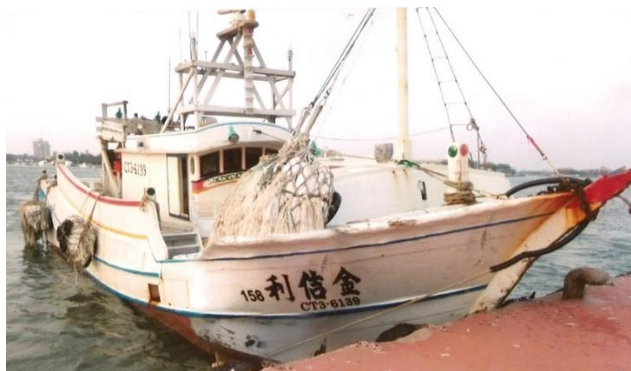
民國 110 年 6 月 29 日，金信利 158 號漁船於左營港西方 4 浬處火燒船，全毀，船員均安。

圖 2.1.2-35 金信利 158 號漁船照片

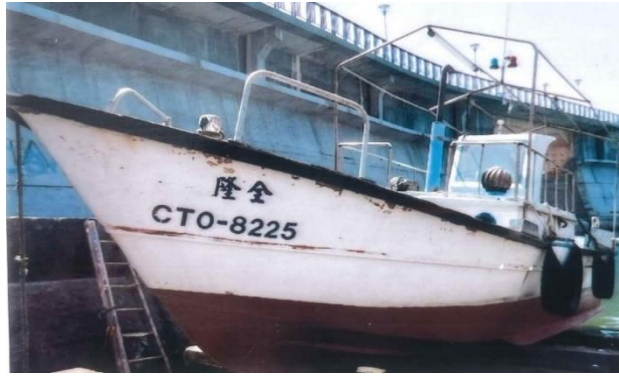
民國 110 年 7 月 6 日，隆全號漁船於棉花嶼東方礁岩擱淺全損，船上 1 名船員失蹤。

圖 2.1.2-36 隆全號漁船照片

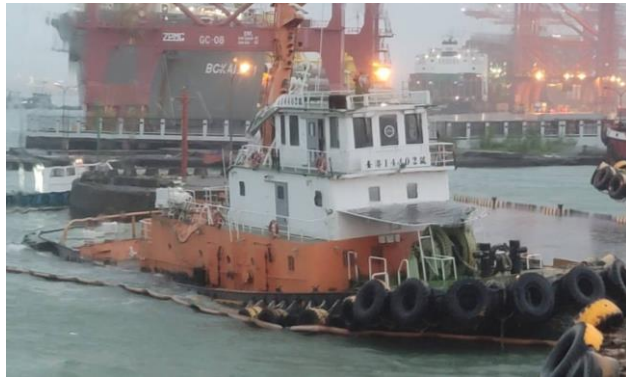
民國 110 年 8 月 1 日，立揆號貨船於高雄港靠泊 110 號碼頭時碰撞臺港勤 165 號拖船，無傷亡。

圖 2.1.2-39 立揆號貨船照片

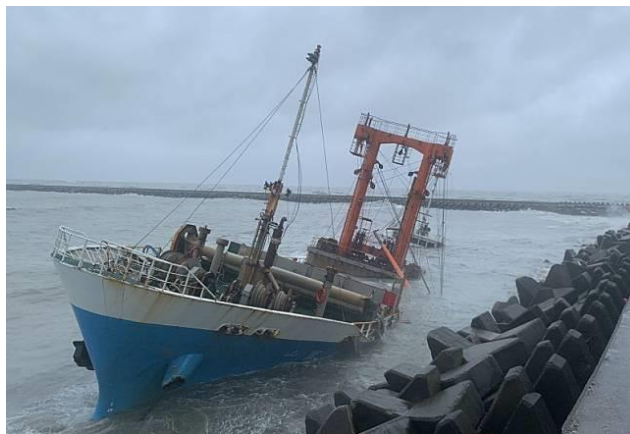
民國 110 年 8 月 5 日，山寶 2 號貨船於布袋商港進港時擱淺於北堤後沉沒，人員均安。

圖 2.1.2-40 山寶 2 號貨船照片

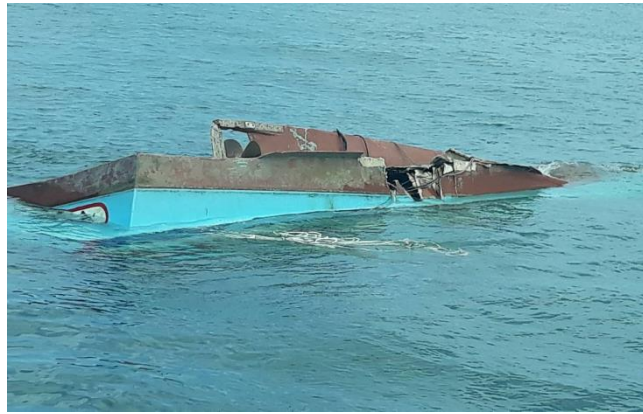
民國 110 年 8 月 10 日，曉洋號貨船於距基隆港口約 15 海浬處擦撞茂凱 8 號漁船，漁船沉沒，漁船 2 船員獲救。

圖 2.1.2-41 茂凱 8 號漁船照片

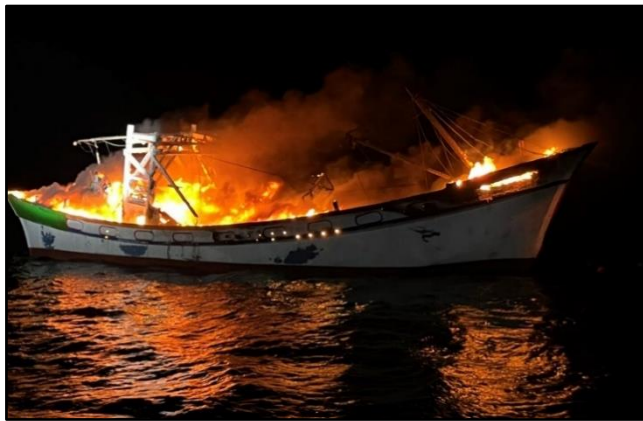
民國 110 年 8 月 14 日，滿福春 2 號漁船於高雄永新外 2.6 浬失火，船舶全損。

圖 2.1.2-42 滿福春 2 號漁船照片

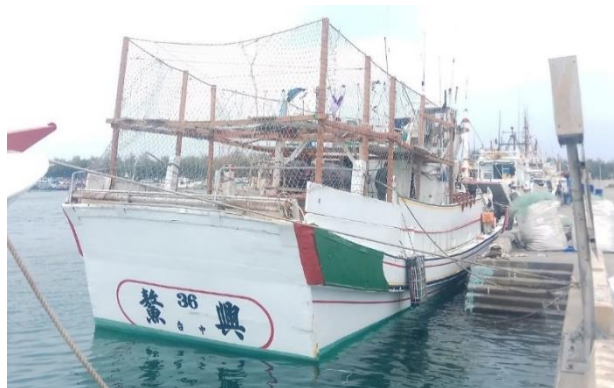
民國 110 年 8 月 16 日，鰲興 36 號漁船於鹿港西方 12.9 浬海域，1 船員落海，搜尋 72 小時未獲。

圖 2.1.2-43 鰲興 36 號漁船照片

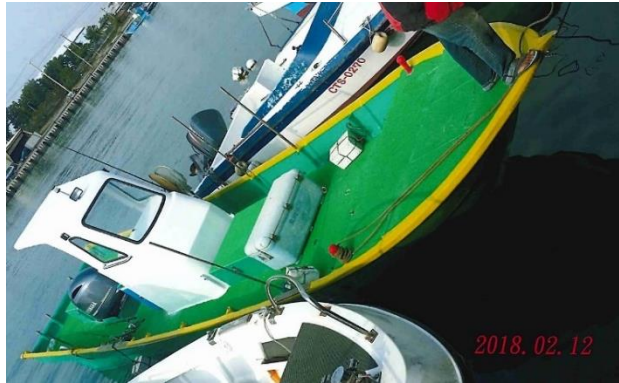
民國 110 年 8 月 18 日，嘉駿 2 漁船於高雄永新外 9 浬船長落海，搜尋 72 小時未獲。

圖 2.1.2-44 嘉駿 2 號漁船照片

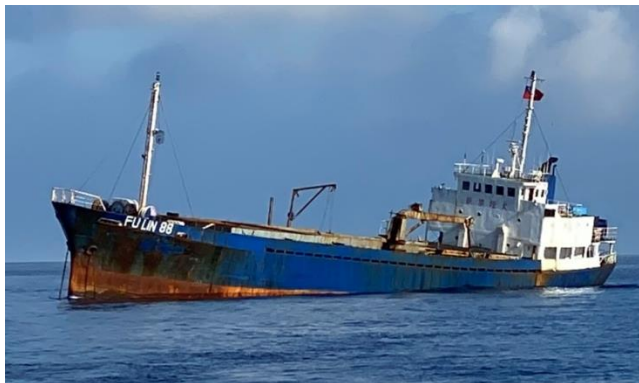
民國 110 年 8 月 19 日，福臨 88 號貨船於彰化風場海域機艙進水棄船後沉沒，船上 10 名船員獲救均安。

圖 2.1.2-45 福臨 88 號貨船照片

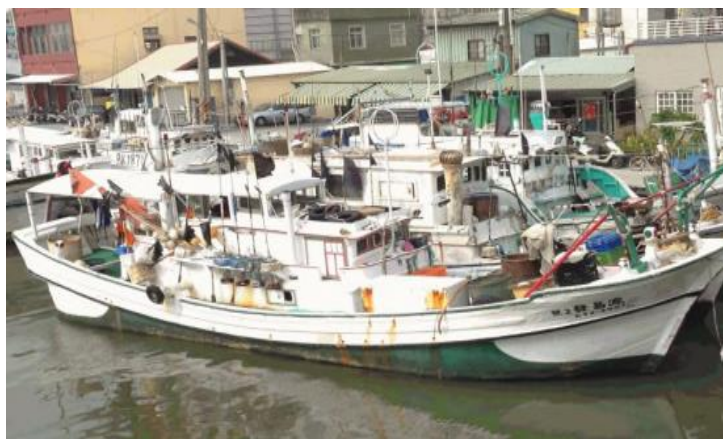
圖 2.2.2-10 源昌發 2 號漁船

根據有限的事實資料無法研判源昌發 2 號漁船失火原因。本案無系統與組織之相關安全議題，故無分析及改善建議。

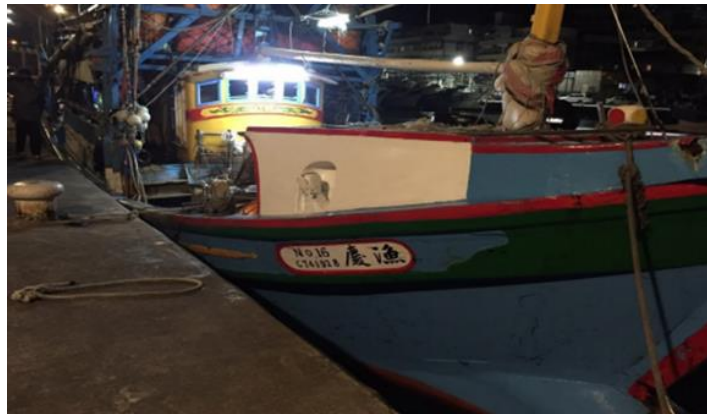
圖 2.2.2-11 漁慶 16 號漁船

漁慶 16 號漁工站在裝漁繩的桶子上整理漁繩，由於漁具鬆脫導致漁繩纏繞而落海。本案無系統與組織之相關安全議題，故無分析及改善建議。

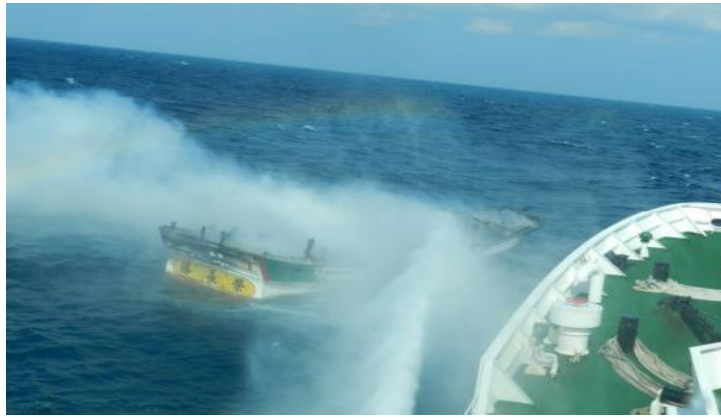
根據有限的事實資料無法研判勝長榮 12 號機艙失火原因。本案無系統與組織之相關安全議題，故無分析及改善建議。

圖 2.2.2-12 勝長榮 12 號冒煙失火及新北艦滅火情形

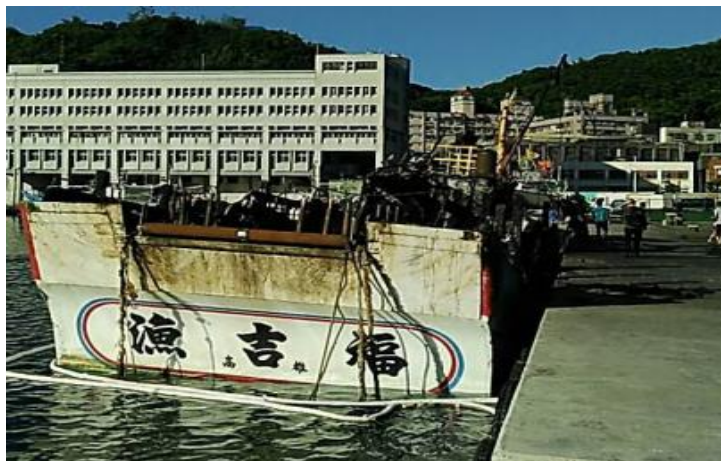
起火原因可能係用電超過負載及電線絕緣不佳導致短路起火，無系統或組織性之安全議題，故無分析及改善建議。

圖 2.2.2-13 漁吉福號漁船燒毀情形

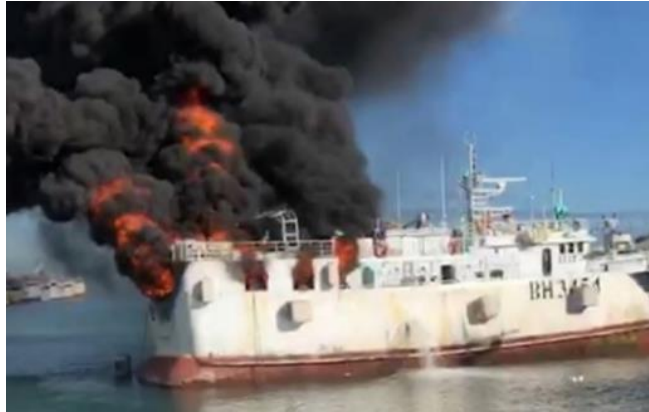
金沅漁船失火原因不明，船舶沉沒無殘骸檢視。本案無系統與組織之安全議題，故無分析及改善建議。

圖 2.2.2-17 金沅漁船於路易士港內失火情形

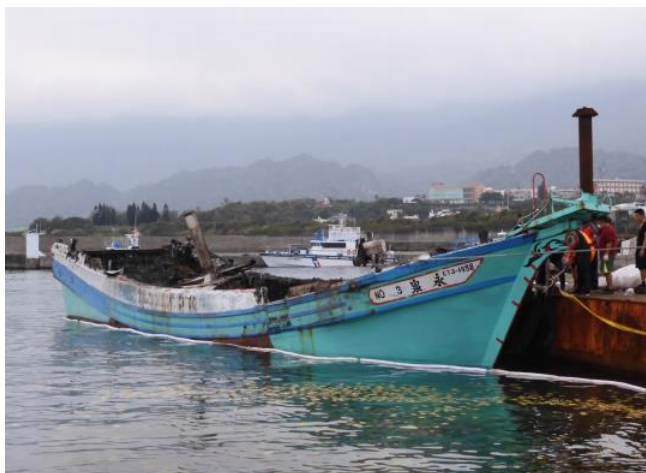
圖 2.2.2-18 永泉 3 號漁船

火場鑑定起火原因為電氣失火，囿於船舶殘骸及事證資料有限，無法進一步分析電氣起火成因。

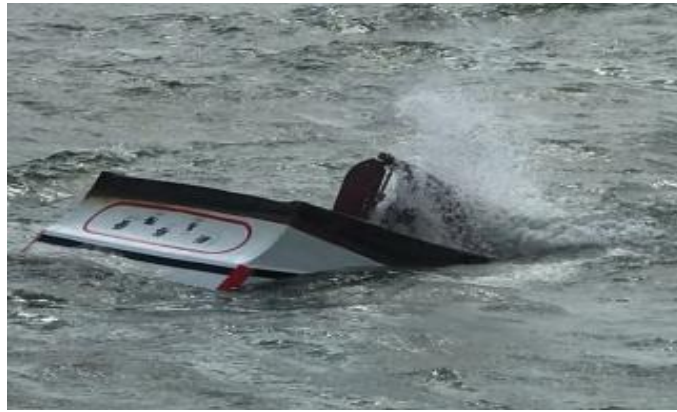
綜合相關事實資料與新裕發 1 號漁船船長訪談摘要內容，事故當時海況突然轉為大浪且連續拍擊新裕發 1 號漁船船身，造成船舶進水後翻覆，無人員傷亡。本案漁船翻覆事故肇因單純，故無相關改善建議。

圖 2.2.2-28 翻覆之新裕發 1 號漁船

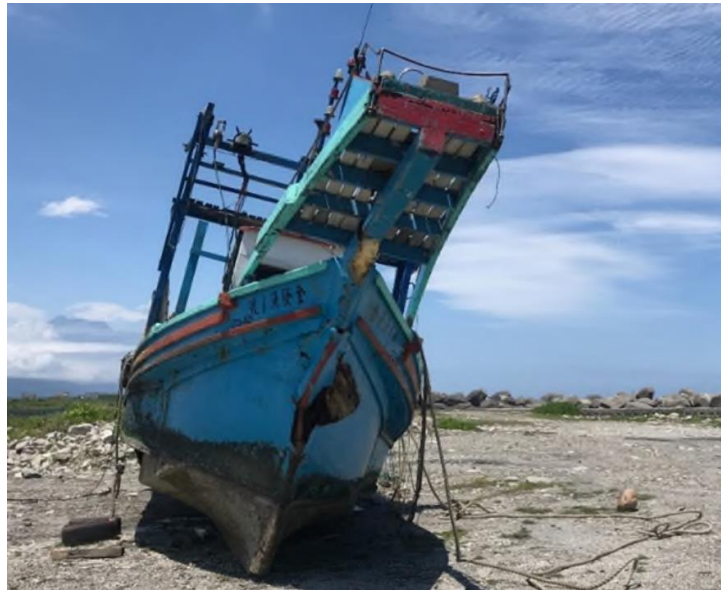
圖 2.2.2-33 金發漁 1 號漁船

因受限於雷達軌跡資料無法有效分析船舶航行過程，另其他客觀事證資料有限，故無法進一步分析碰撞原因。

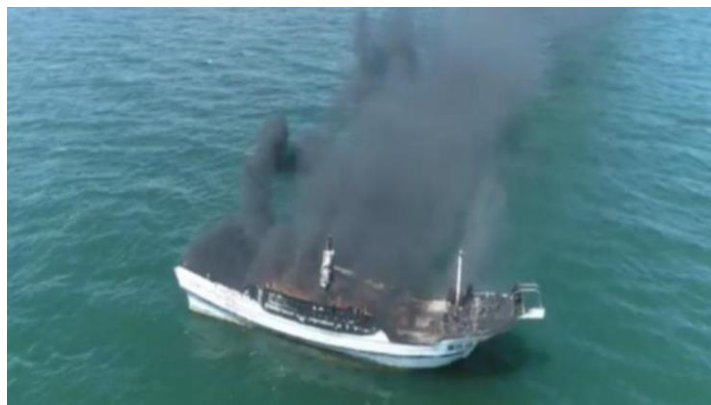
圖 2.2.2-37 金海 16 號漁船

金海 16 號漁船火災原因可能為船舶航行中引擎異常狀況，導致排氣管溫度升高，引燃排氣管周圍易燃物後造成船舶失火，失去動力後漂流至塭仔漁港防波堤旁，造成船舶擱淺。本案無改善建議歸類為第 3 類水路事故。

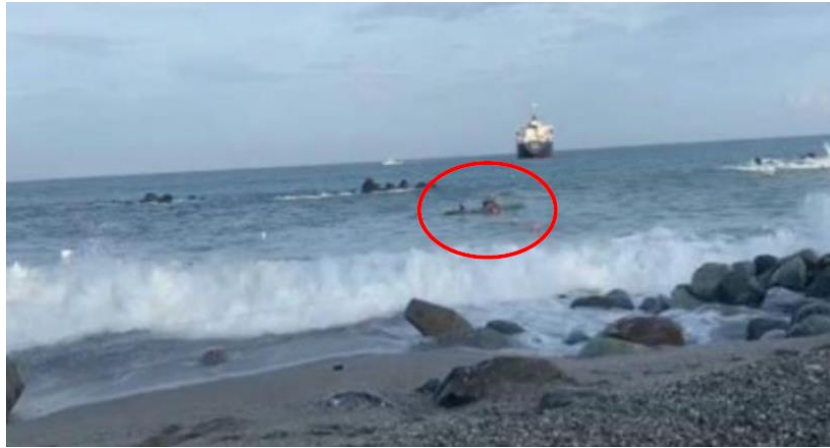
圖 2.2.2-42 關發 1 號漁筏

事故漁筏引擎動力喪失後，因海浪推擠衝擊消波塊，導致漁筏翻覆後沉沒。本案無改善建議，歸類為第 3 級水路事故。

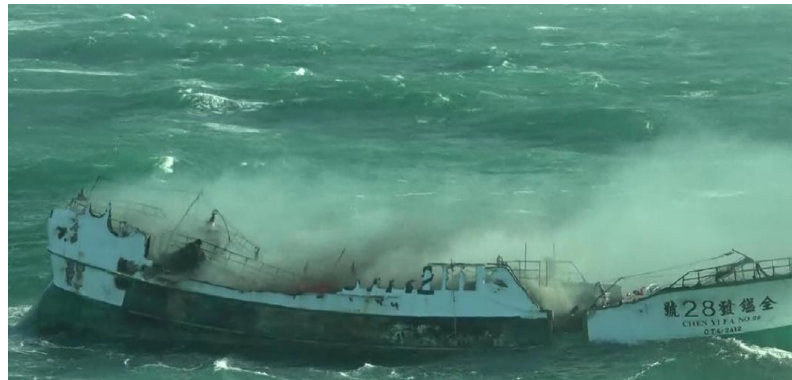
圖 2.2.2-48 全鎰發 28 號漁船

依據海、氣象資料，事故海域當時浪高 3 至 4 公尺，屬大浪至非常大浪；船舶遭浪襲進水，研判機艙設備可能因浸水致冒煙起火，船舶於燒毀後沉沒。本案無改善建議，歸類為第 3 級水路事故。
