國家運輸安全調查委員會
中華民國 110 年度工作報告

國 家 運 輸 安 全 調 查 委 員 會
Taiwan Transportation Safety Board

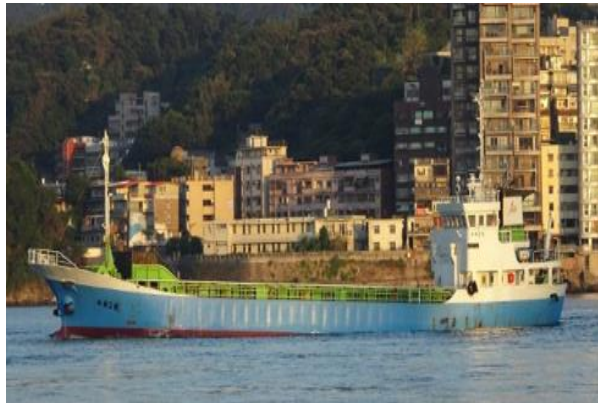
圖 2.1.2-1 新華 2 號貨輪照片

民國 108 年 10 月 29 日 1445 時新華 2 號貨輪於布袋港外約 400 公尺處航道中線擱淺。2117 時安全脫困靠泊碼頭。

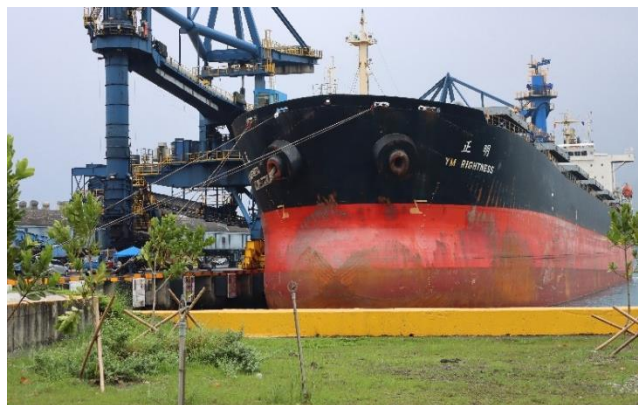
圖 2.1.2-15 正明輪照片

民國 109 年 5 月 5 日，正明輪進港時偏離航道中心線，於防波堤口拋雙錨應急錨後觸底擱淺進水。

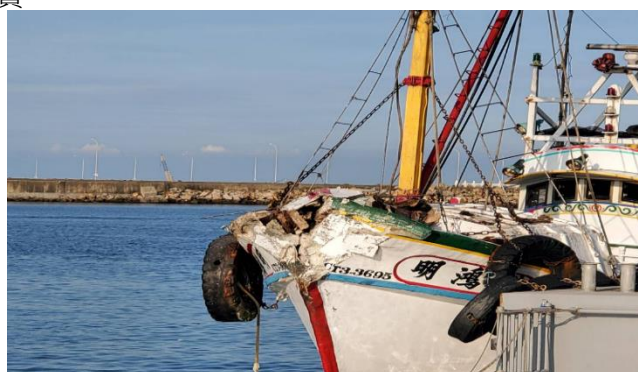
圖 2.1.2-16 明鴻滿號漁船照片

民國 109 年 7 月 14 日，明鴻滿號漁船於臺中港南外堤處碰撞，漁船 3 人均安，駛返梧棲港。

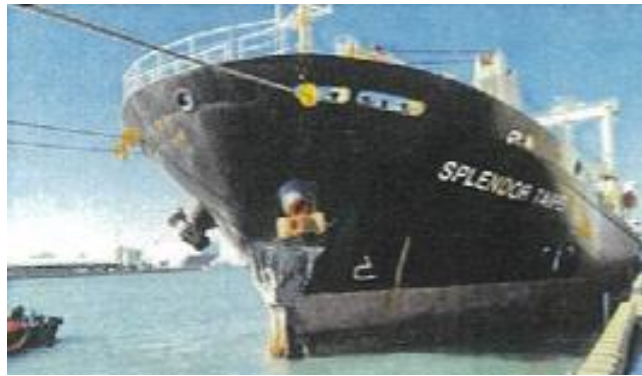
圖 2.1.2-20 榮茂輪照片

民國 109 年 11 月 10 日，SPLENDOR TAIPEI 雜貨船(榮茂輪)出臺中港時碰觸南外堤，船艙受損，無汙染。

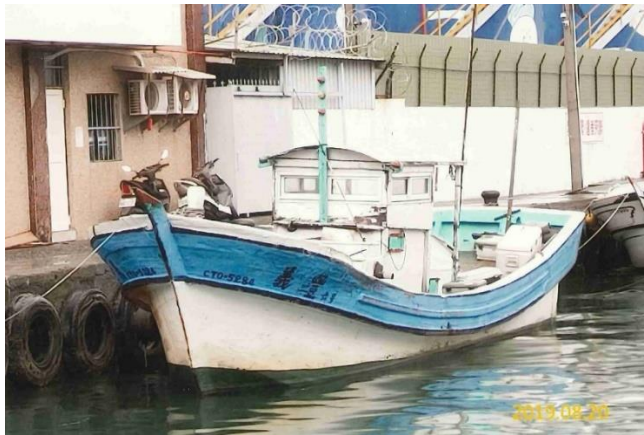
圖 2.1.2-26 義豐 6 號漁船照片

民國 110 年 4 月 29 日，義豐 6 號漁船於高雄 1 港口外約 2 哩處遭不明貨輪撞擊後沉沒，1 船員獲救。

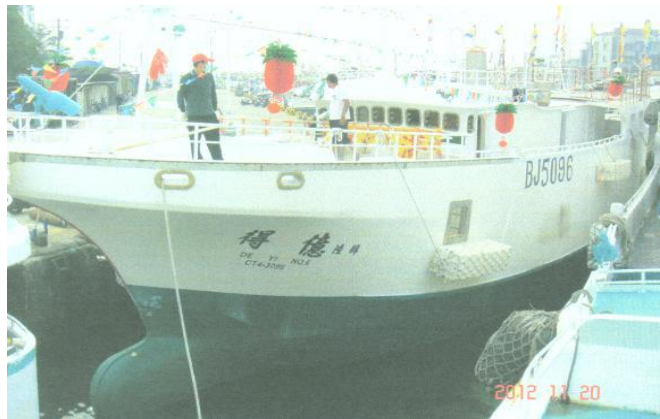
圖 2.1.2-34 得億 6 號漁船照片

民國 110 年 6 月 24 日，得億 6 號漁船於南非德爾班港東南方 235 浬海域火燒船後沉沒，15 船員均安。

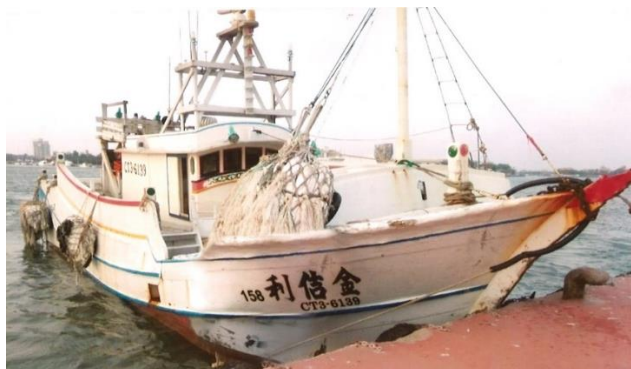
圖 2.1.2-35 金信利 158 號漁船照片

民國 110 年 6 月 29 日，金信利 158 號漁船於左營港西方 4 浬處火燒船，全毀，船員均安。

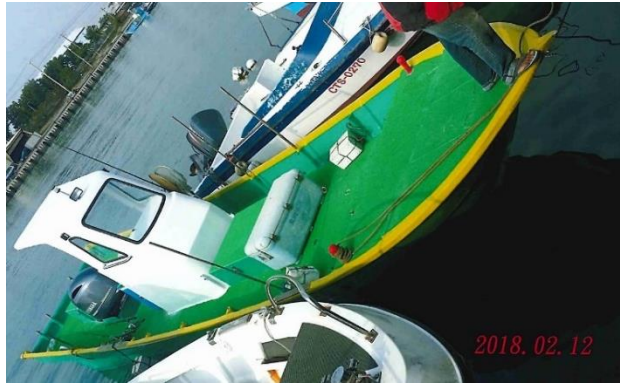
圖 2.1.2-44 嘉駿 2 號漁船照片

民國 110 年 8 月 18 日，嘉駿 2 漁船於高雄永新外 9 浬船長落海，搜尋 72 小時未獲。

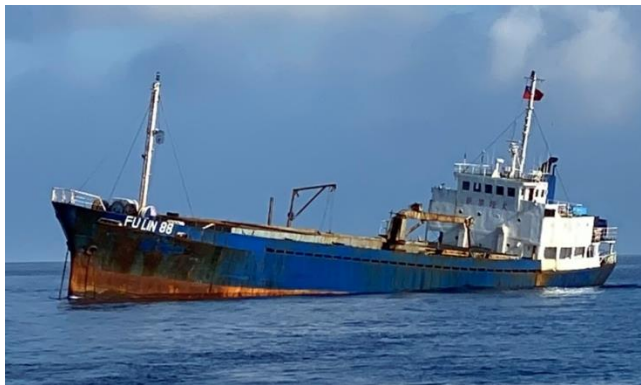
圖 2.1.2-45 福臨 88 號貨船照片

民國 110 年 8 月 19 日，福臨 88 號貨船於彰化風場海域機艙進水棄船後沉沒，船上 10 名船員獲救均安。

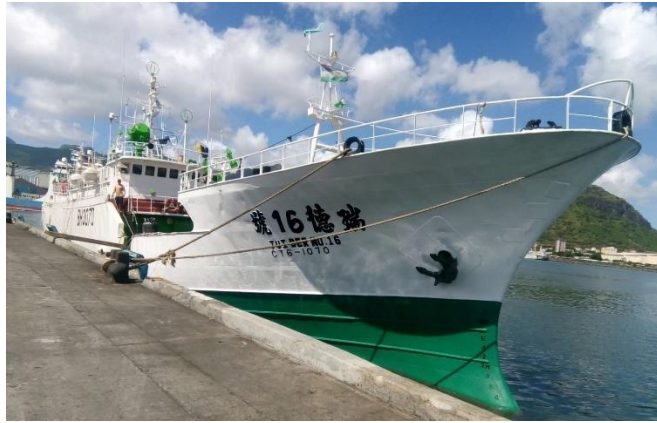
圖 2.1.2-46 瑞德 16 號漁船照片

民國 110 年 8 月 23 日，瑞德 16 號漁船於距南非德班港東方 426 浬海域火災，23 名船員獲救均安。

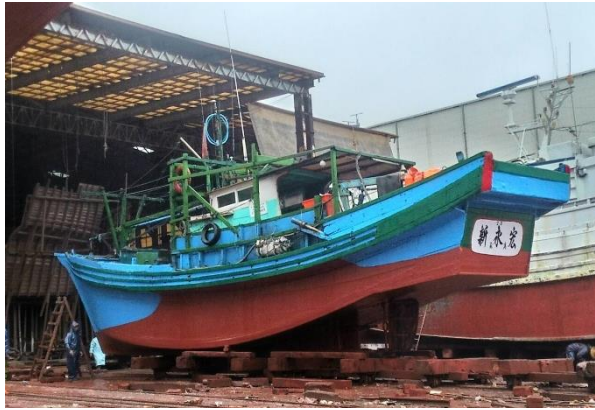
圖 2.1.2-48 新永宏 26 號漁船照片

民國 110 年 9 月 6 日，新永宏 26 號漁船於南方澳港口港嘴觸碰礁石後沉沒, 3 名船員均安。

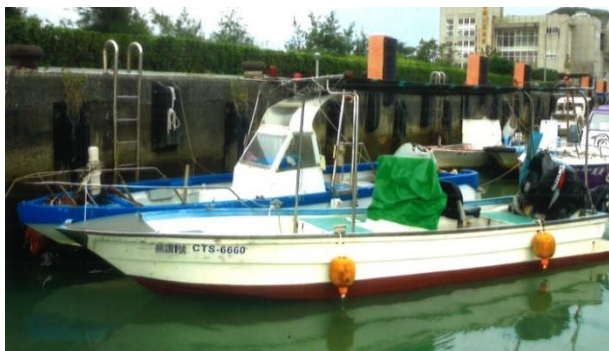
圖 2.1.2-49 熊讚 1 號漁船照片

民國 110 年 9 月 16 日，熊讚 1 號漁船於磺港嘴口翻覆，船長送醫後死亡。

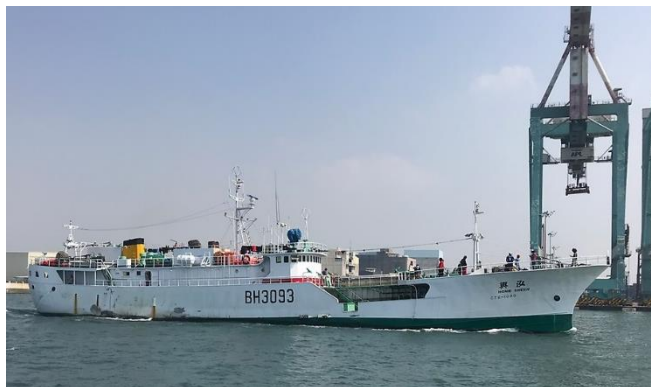
圖 2.1.2-51 泓興漁船照片

民國 110 年 10 月 13 日，泓興漁船於距坦桑尼亞三蘭港 275 浬公海發生火災，人員均安。

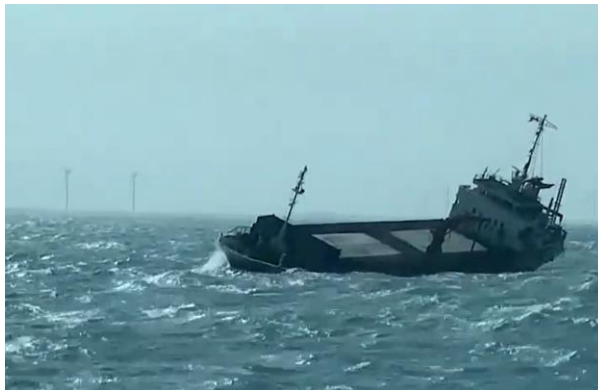
圖 2.1.2-53 LUCKY 貨船照片

民國 110 年 10 月 28 日，LUCKY 貨船於彰化近海失去動力進水棄船後沉沒，船上 7 人獲救均安。

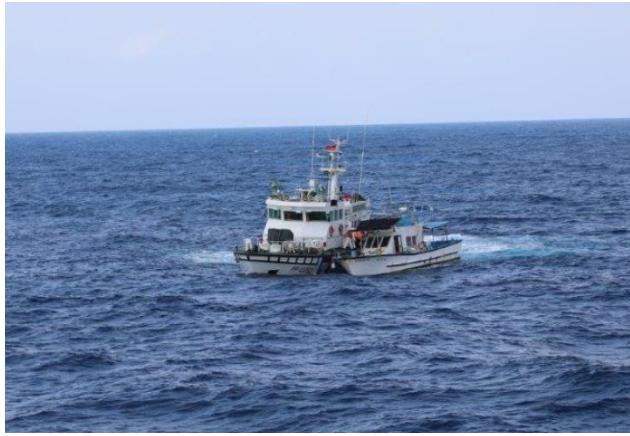
圖 2.1.2-54 滿福 8 號漁船照片

民國 110 年 11 月 15 日，滿福 8 號漁船於小琉球西方 61 海浬處船體進水後沉沒，船上 4 員均安。

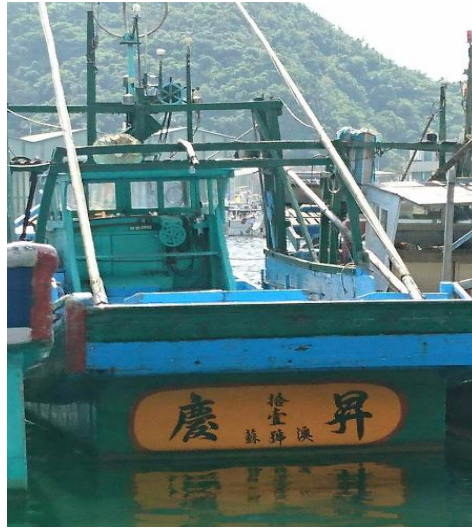
圖 2.1.2-58 慶昇 11 號漁船照片

民國 110 年 12 月 8 日，慶昇 11 號漁船於蘭陽溪出海口 12 浬外翻覆後沉沒，船員獲救。

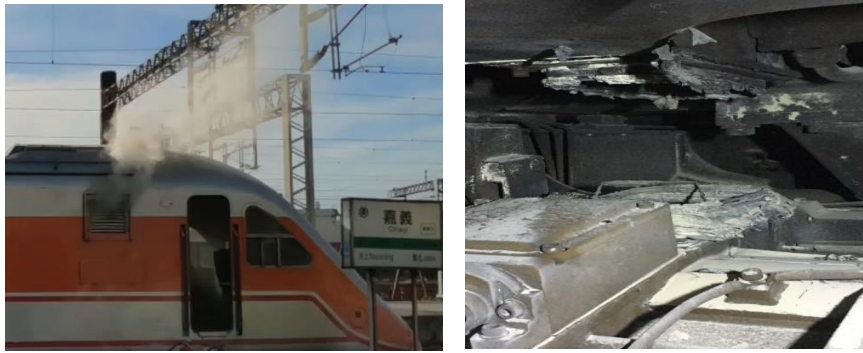
圖 2.1.3-5、圖 2.1.3-6 0625 臺鐵第 125 次車嘉義站重大鐵道事故照片

民國 109 年 6 月 25 日臺灣鐵路管理局第 125 次車自強號南下列車，1547 時於彰化站開車，目的地為屏東。發車後，車站運轉員發現後部機車 E1038 號車下有異音及燒焦味並通報司機員。抵達員林站時，司機員進行全列車緊急緊軔後再鬆軔；抵達斗六站時，司機員將後部機車轉向架隔離；抵達嘉義站時，後部機車冒出大量濃煙，嘉義站及消防隊人員以乾粉滅火器噴灑後濃煙消散，該事故無人員傷亡。

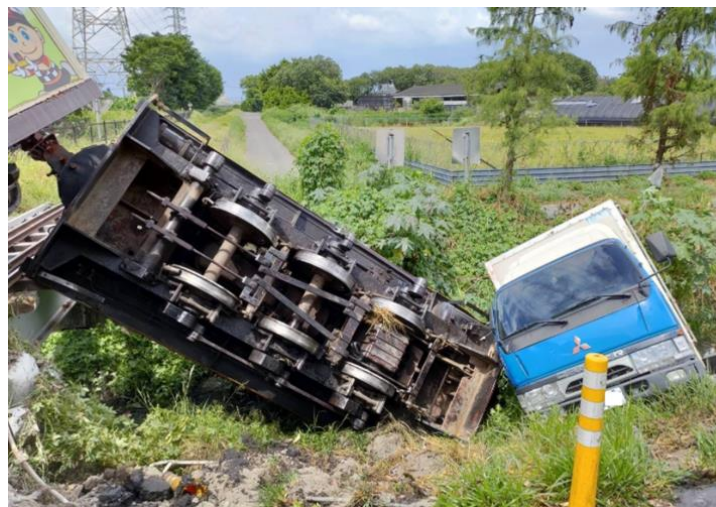
圖 2.1.3-7 0626 台糖第 118 次車環河路平交道重大鐵道事故照片

民國 109 年 6 月 26 日 1337 時，台糖公司第 118 次車行經彰化縣環河路平交道時，列車與貨車相互碰撞，列車車頭及貨車墜落路旁溝渠，3 節客車廂出軌。列車及貨車駕駛受到輕傷，乘客均安。

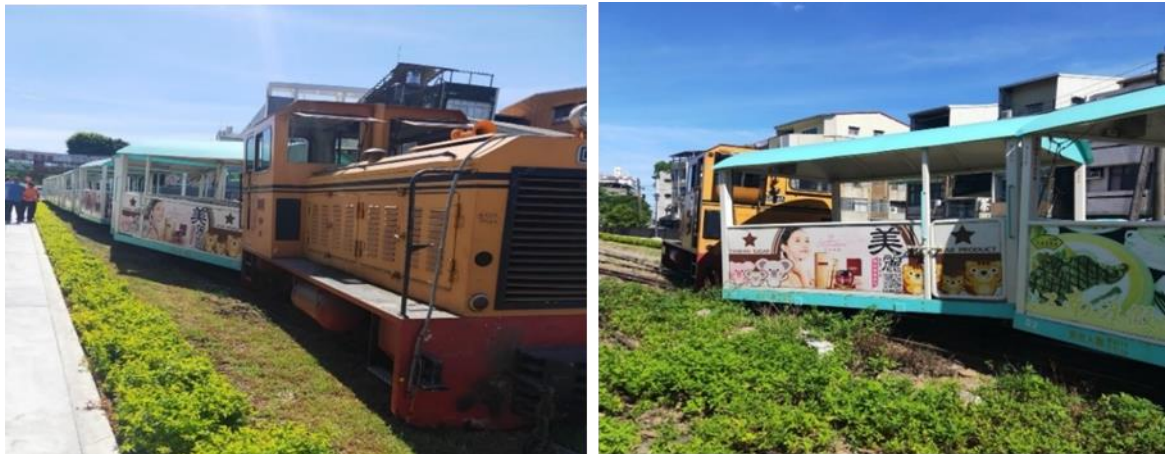
圖 2.1.3-8 0628 台糖第 101 次車新營糖廠重大鐵道事故照片

民國 109 年 6 月 28 日台糖公司新營糖廠第 101 次車，0900 時由中興站發車，目的地為八老爺站，0905 時該列車行經正線 0K+350 處出軌。該事故無人員傷亡。

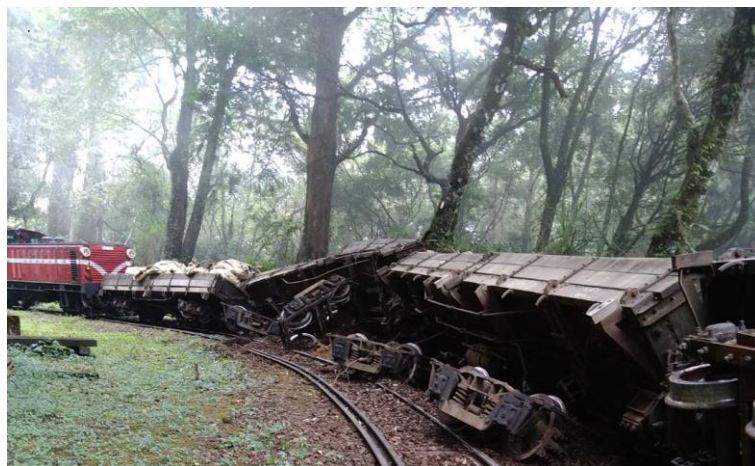
圖 2.1.3-9 1015 阿里山林業鐵路及文化資產管理處第 664 次車重大鐵道事故照片

民國 109 年 10 月 15 日約 1300 時，阿里山林業鐵路及文化資產管理處第 664 次車，由機關車聯掛 3 節貨車及 1 節守車，自阿里山站開往二萬平站，行經本線 70K 處出軌，守車及 3 節貨車傾覆。車載 4 人，3 人輕傷。

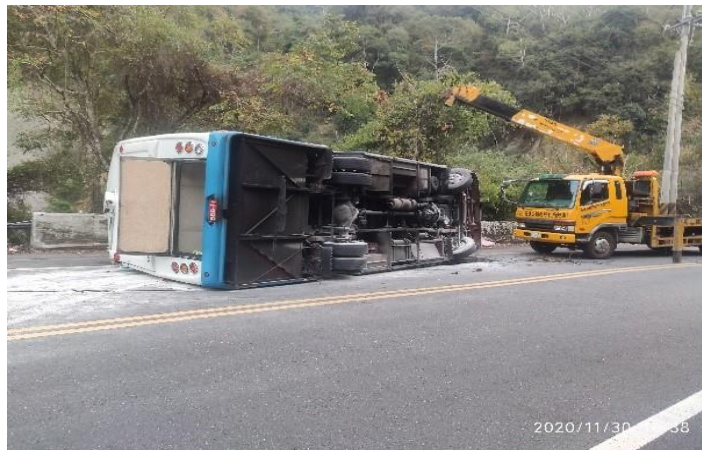
圖 2.1.4-1 高統遊覽車公司重大公路事故照片

民國 109 年 11 月 30 日 1236 時，一輛高統遊覽車股份有限公司所屬 568-TT 中型遊覽車（連同駕駛共載有 21 人）於奧萬大森林遊樂區聯外專用道路下坡彎道翻覆。造成乘客 1 人死亡，遊覽車駕駛及乘客共 20 人受傷送醫。

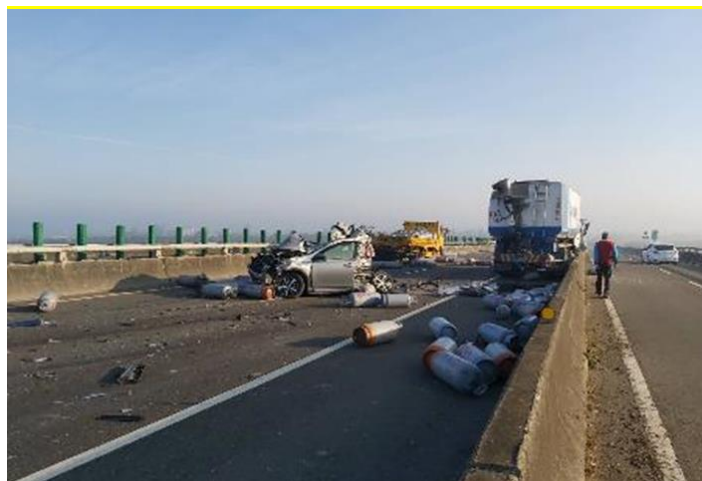
圖 2.1.4-2 台 61 線追撞重大公路事故照片

民國 110 年 2 月 21 日上午約 0727 時，於台 61 線北上 255 公里處，發生共 21 輛大小型車輛之追撞事故，共造成 2 人死亡、10 人受傷。事故當時天氣晴朗，事故路段有濃霧現象。

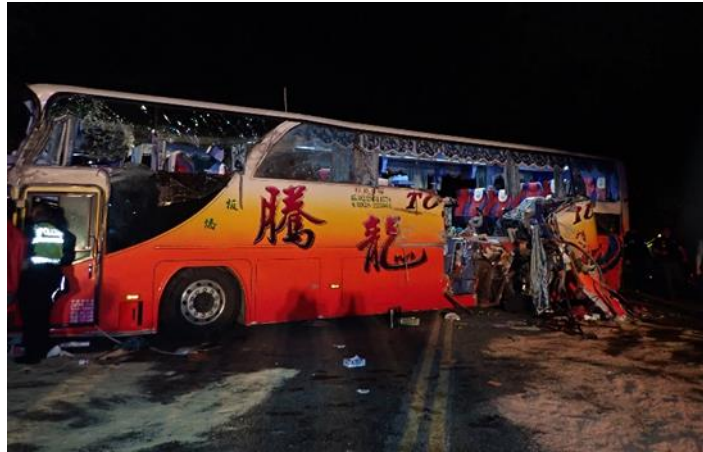
圖 2.1.4-3 騰龍遊覽車重大公路事故照片

民國 110 年 3 月 15 日，騰龍通運股份有限公司所屬一輛甲類營業遊覽大客車，車牌號碼 KAA-0853，執行由新北市至花蓮縣 2 日遊之遊覽車客運業務，翌日下午 1619 時，事故車輛於返程途中行駛至台 9 線北上 114.7 公里處撞上對向山壁，造成車輛車體損害，乘客 6 人死亡，事故駕駛及乘客共 39 人受傷。

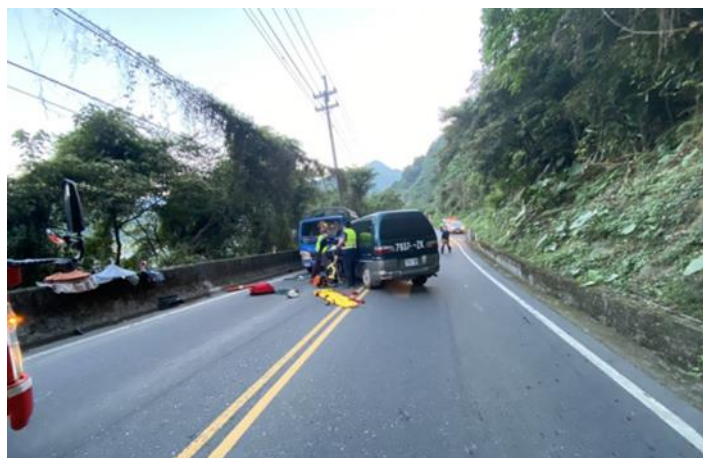
圖 2.1.4-4 台 21 線採茶貨車重大公路事故照片

民國 110 年 10 月 31 日約 0544 時，於南投縣水里鄉台 21 線 79K 路段小客貨車 7937-ZK 因不明原因跨越對向車道，與載運採茶工小貨車 3477-ZK 對撞，造成 20 人受傷送醫。

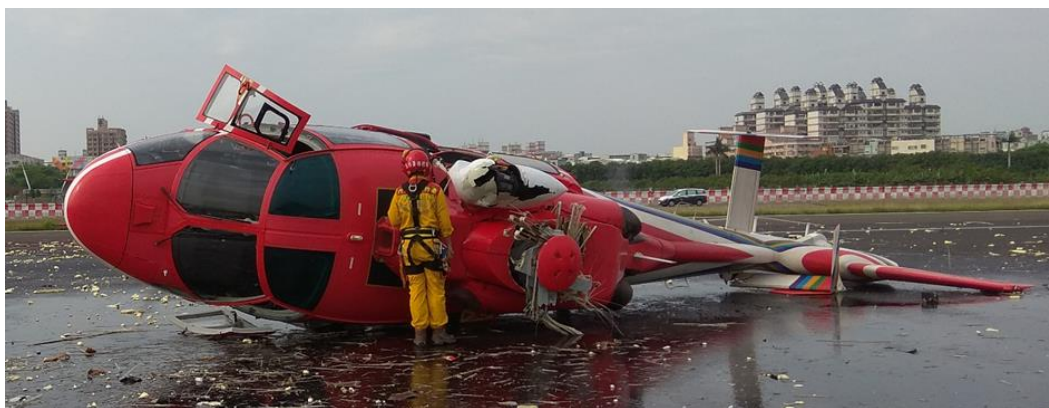
圖 2.2.1-2 NA103 事故機於現場照片

民國 109 年 4 月 7 日，內政部空中勤務總隊（以下簡稱空勤總隊）第三大隊一架 AS365N2 型直升機，編號 NA-103，使用高雄機場 09 跑道，於進場時執行模擬尾旋翼失效程序，機上載有正駕駛、副駕駛、機工長各 1 名，共勤人員 2 名，共計 5 名。該機約 1530 時進入跑道後，於低空、低速狀態下右偏失控，主旋翼觸地，左傾翻覆停止於跑道上，主旋翼撞毀，航機受損，人員未受傷。

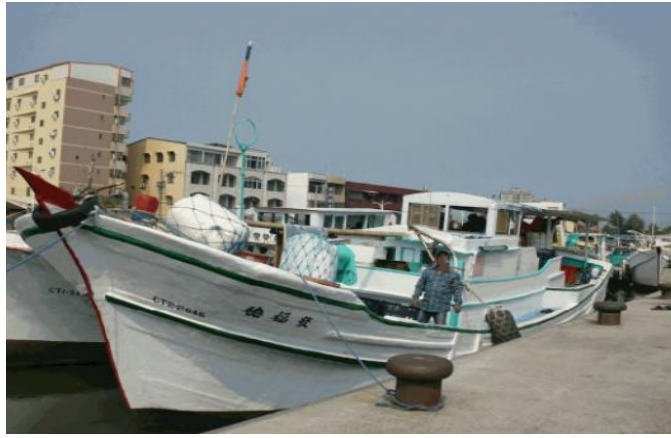
圖 2.2.2-2 德福發號漁船

依據船員訪談紀錄僅得知該船員在濕滑的甲板上走動，由於手未抓緊欄杆及無穿防滑工作鞋而失足落海，本案無系統與組織之安全議題，故無分析及改善建議。

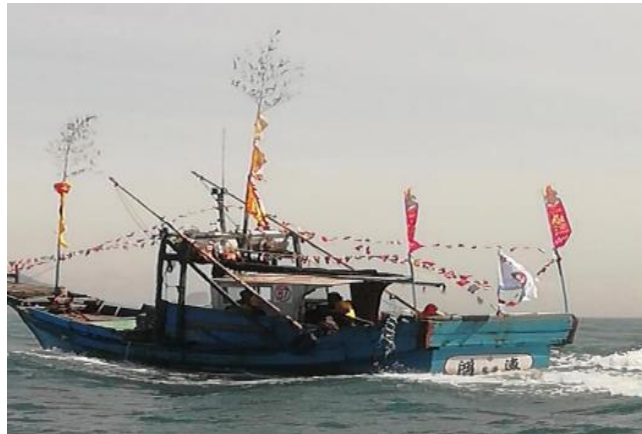
圖 2.2.2-3 鴻漁 6 號漁船

鴻漁 6 號漁船已沉沒，根據有限的事實資料無法研判淹水原因，本案無系統及組織性之安全議題，故無分析及改善建議。

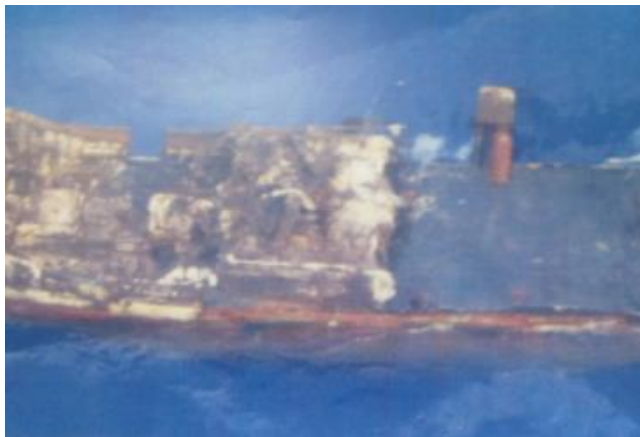
根據有限的事實資料無法研判順福漁 168 號漁船失火原因。本案無系統與組織之相關安全議題，故無分析及改善建議。

圖 2.2.2-4 順福漁 168 號船身嚴重燒毀

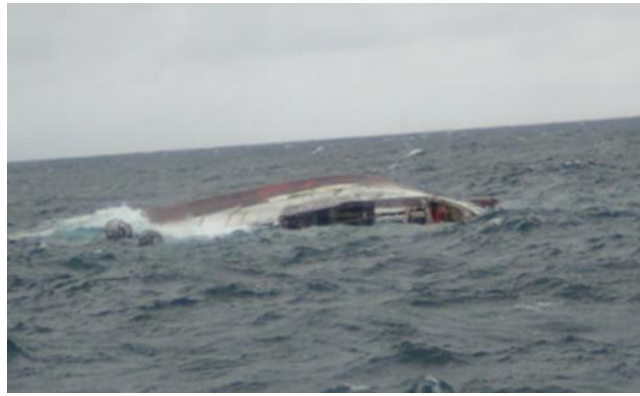
因未注意暗礁位置，導致船舶擱淺後翻覆，並於拖回過程中沉沒，本案無系統及組織性之安全議題，故無分析及改善建議。

圖 2.2.2-5 協建 168 號漁船擱淺後殘骸翻覆情形

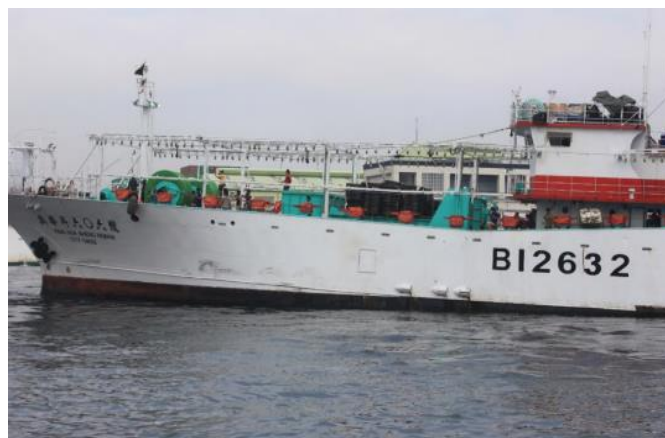
圖 2.2.2-6 興華昇 606 號漁船

依據船員電話訪談紀錄及後續公司回覆資料僅得知事故可能肇因為電線失火，礙於船舶殘骸失蹤，資料有限無法確認電線失火原因，故無分析及改善建議。

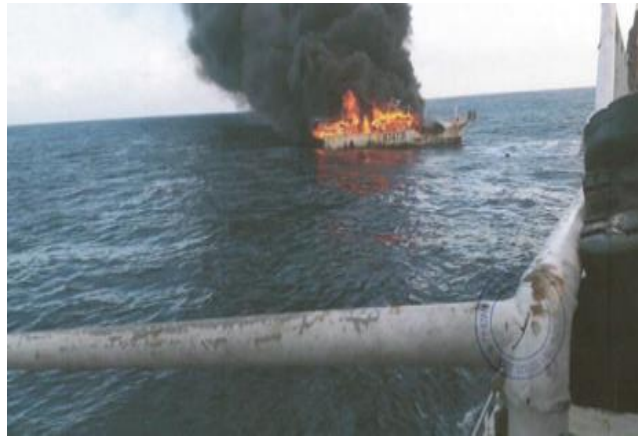
該可能起火原因無事實根據，無法據以提出改善建議。豐國 668 號漁船已沉沒，無事證亦無改善建議。

圖 2.2.2-7 豐國 668 號漁船失火

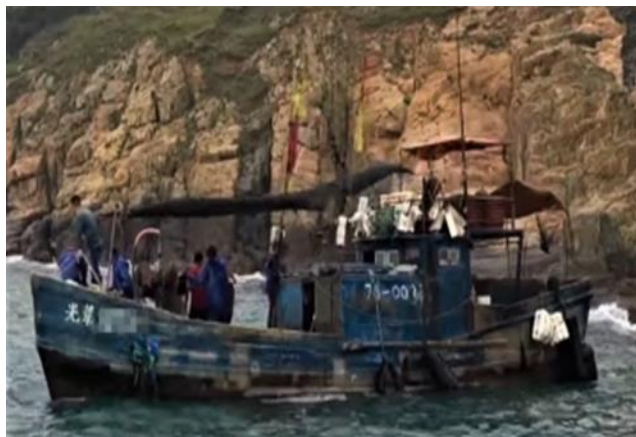
圖 2.2.2-8 光華 51307 號同型船

民國 108 年 12 月 17 日 1007 時，基隆籍漁船光華 51307 號總噸位 19.84，漁船統一編號 CT2-006110，於東引島約 6.6 哩處於位置北緯 26 度 21.9 分，東經 120 度 21.3 分，當時因海面濃霧能見度不佳，於停俾漂航時遭遇不明船隻撞擊，光華 51307 號船殼及漁網損壞。經第十一巡防區查詢肇事船舶疑似為中國籍鑫隆 8 號貨輪，該輪當時持續向北行駛，航向 021 度，航速 7.9 節。光華 51307 號漁船遭撞擊後因船殼破損進水無法行駛，船上 1 名臺籍及 4 名大陸籍，共 5 名船員由光華 51525 號及正福吉號漁船救起。

由於現場查無肇事船舶，海巡署岸際雷達回放紀錄無資料，無相關事實資料可供分析，故無分析及改善建議。

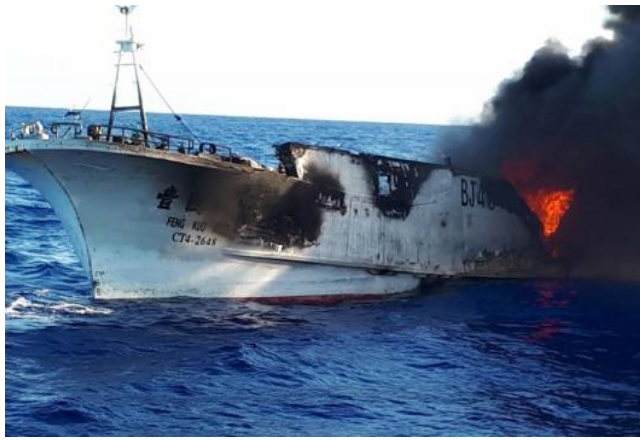
豐國 368 號漁船殘骸沉沒，根據有限的事實資料無法研判火災原因。本案無系統與組織之相關安全議題，故無分析及改善建議。

圖 2.2.2-9 豐國 368 號漁船失火

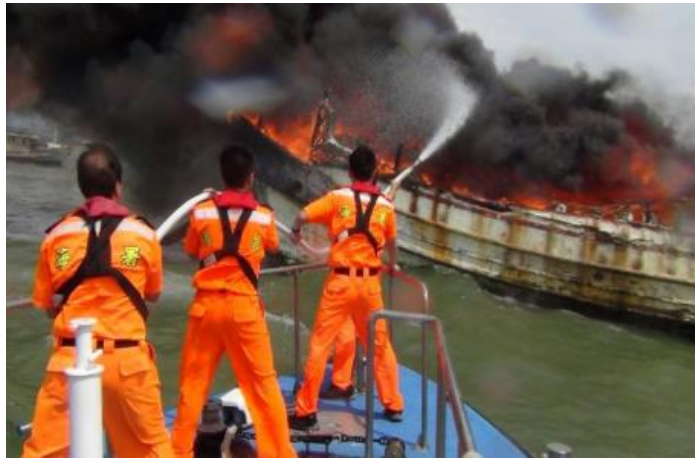
船上設備失火以致船隻沉沒且失火原因不明。本案無系統與組織之安全議題，故無分析及改善建議。

圖 2.2.2-14 海巡艇消防泵水柱滅火

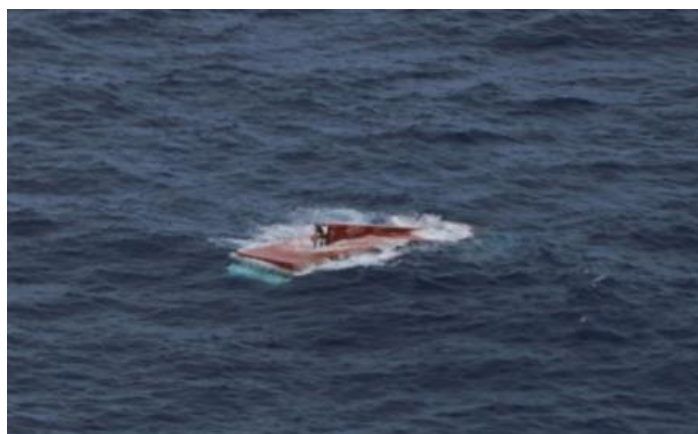
船舶及船員失蹤，事故原因不明，無系統或組織性之安全議題，故無分析及改善建議。

圖 2.2.2-15 美國定翼機拍攝疑似進隆泰 6 號殘骸圖

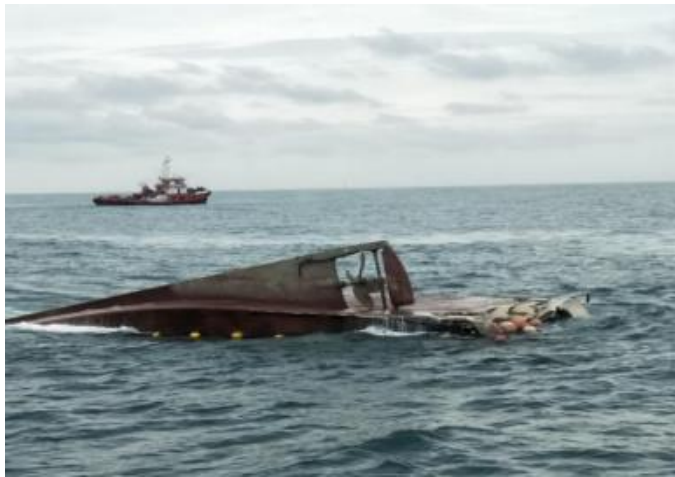
圖 2.2.2-26 新億蝠翻覆漂浮情形

- (1) 要求所屬船員重視駕駛臺航儀安全設定檢查，避免雷達安全警告設定為最小值及駕駛臺航行值班報警系統關閉之現象。
- (2) 宣導船隊連續安全航行之重要性，航行期間應正確瞭望。
- (3) 督導船隊安全管理系統執行成效並審查評鑑結果。

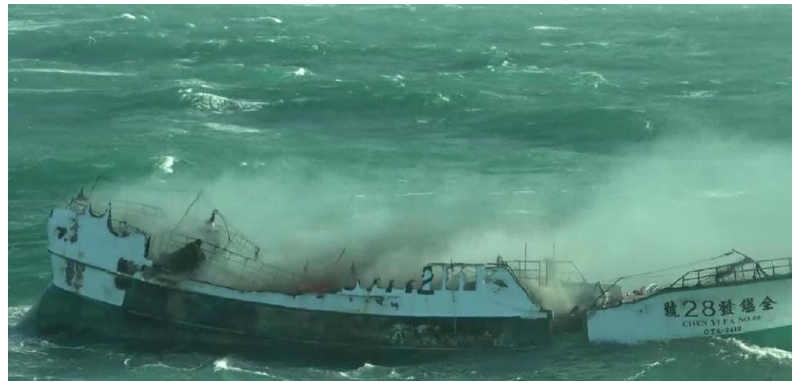
圖 2.2.2-48 全鎰發 28 號漁船

依據海、氣象資料，事故海域當時浪高 3 至 4 公尺，屬大浪至非常大浪；船舶遭浪襲進水，研判機艙設備可能因浸水致冒煙起火，船舶於燒毀後沉沒。本案無改善建議，歸類為第 3 級水路事故。

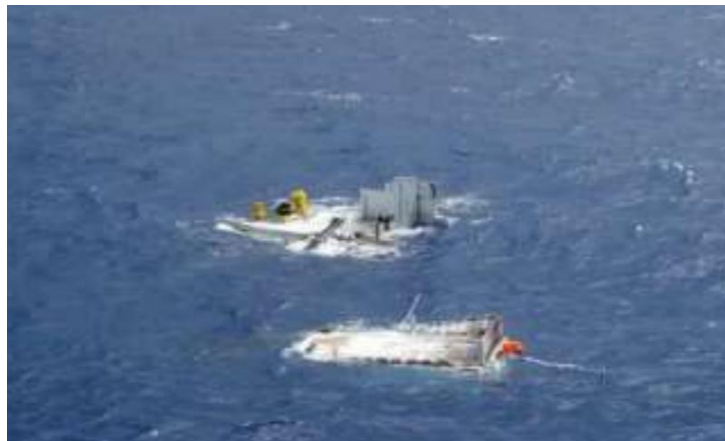
於黃尾嶼附近海域發現之殘骸為全億財 1 號船體破片。

圖 2.2.2-62 疑似全億財 1 號漁船殘骸

- (1) 持續宣導國籍漁船使用人，正確安裝並按程序啟用 AIS 裝置，以提升航行安全。
- (2) 持續宣導國籍漁船使用人，正確安裝及使用漁船所配置之 EPIRB 裝置。
