國家運輸安全調查委員會

重大運輸事故調查報告

騰龍 KAA-0853 遊覽車重大公路事故

報告編號：TTSB-HOR-22-11-001

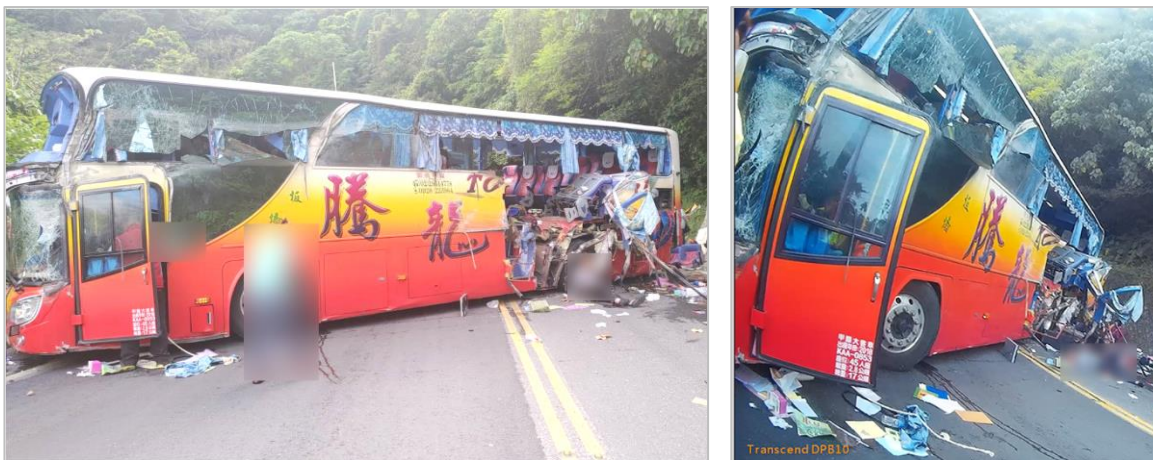
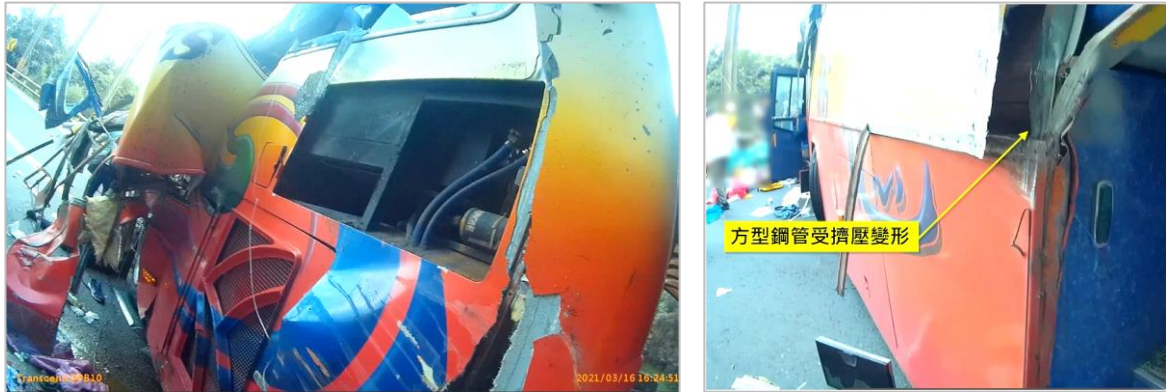
圖 1.3-16 事故車輛左側損壞情形

事故車輛左側安全門至車尾蒙皮破損，安全門脫離車體，安全門方型鋼管及門框絞鍊遭擠壓變形，冷氣壓縮機護罩脫落，車窗玻璃破損，左側下方蒙皮破裂變形，如圖 1.3-16 所示。

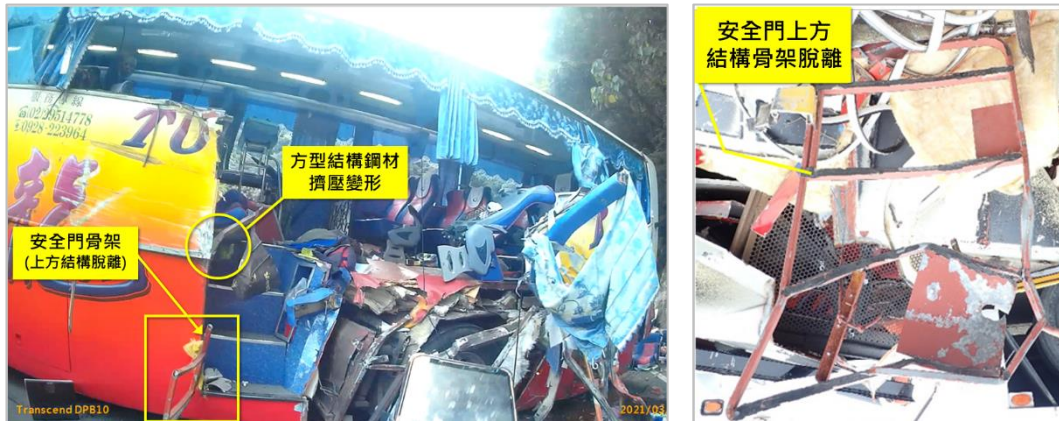
圖 1.3-20 事故車輛左側安全門骨架

事故車輛左側安全門之門框損壞，部分方型鋼管擠壓變形，左側安全門上部結構脫離車體，左側安全門下部結構僅剩下約 1/3 仍與車體連結，如圖 1.3-20。左側安全門至左側第 9 排座椅外側之車體骨架嚴重變形，如圖 1.3-21。

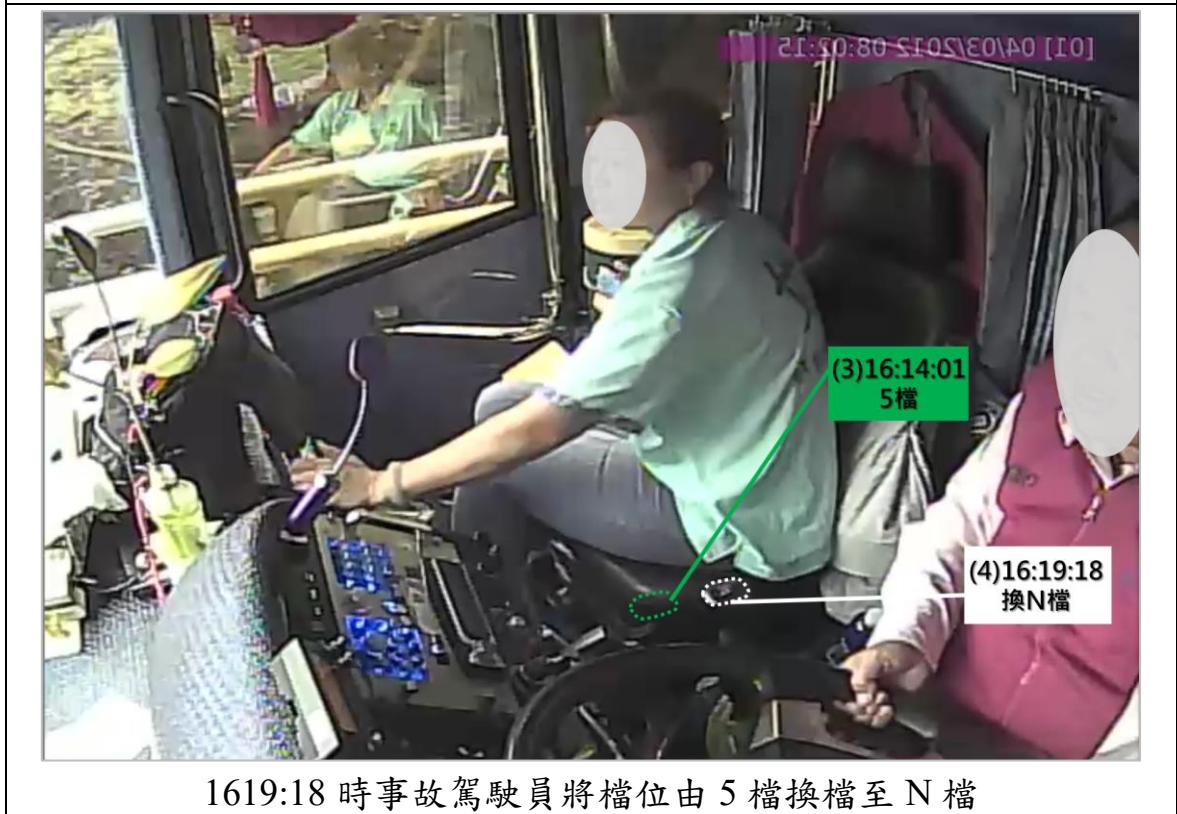
1619:18 時事故駕駛員將檔位由 5 檔換檔至 N 檔

依據上述行車視野輔助系統駕駛座位影像資料，16:13:28 檔位由 3 檔換至 4 檔，16:14:01 檔位由 4 檔換至 5 檔，1619:18 檔位由 5 檔換至 N 檔，各檔位位置比對結果如圖 1.9-15 所示。

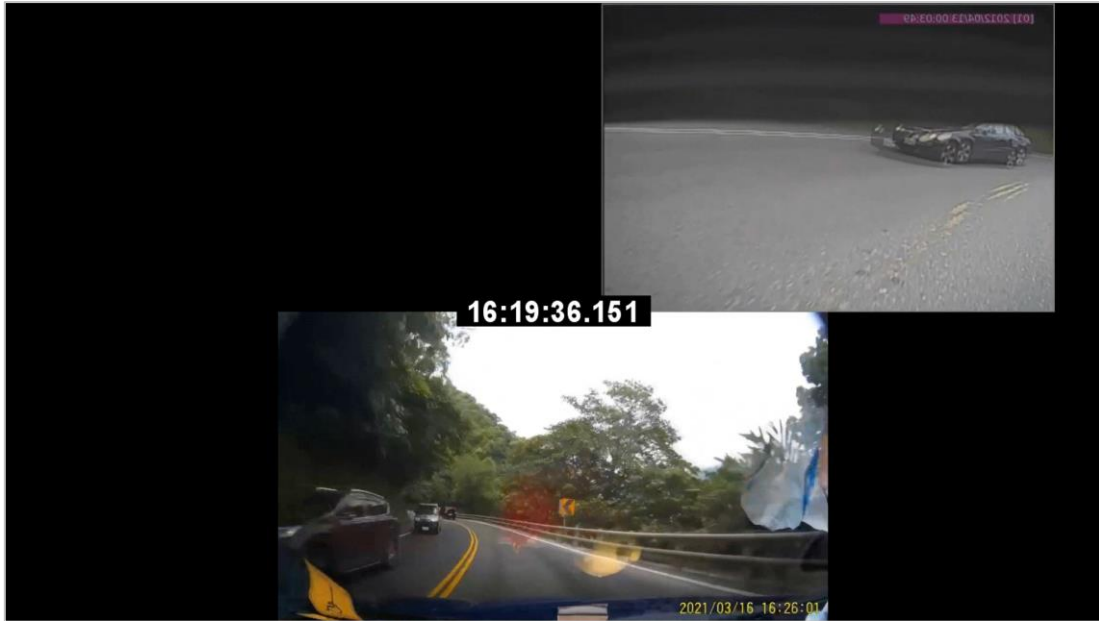
1619:36 時事故車輛跨越對向車道

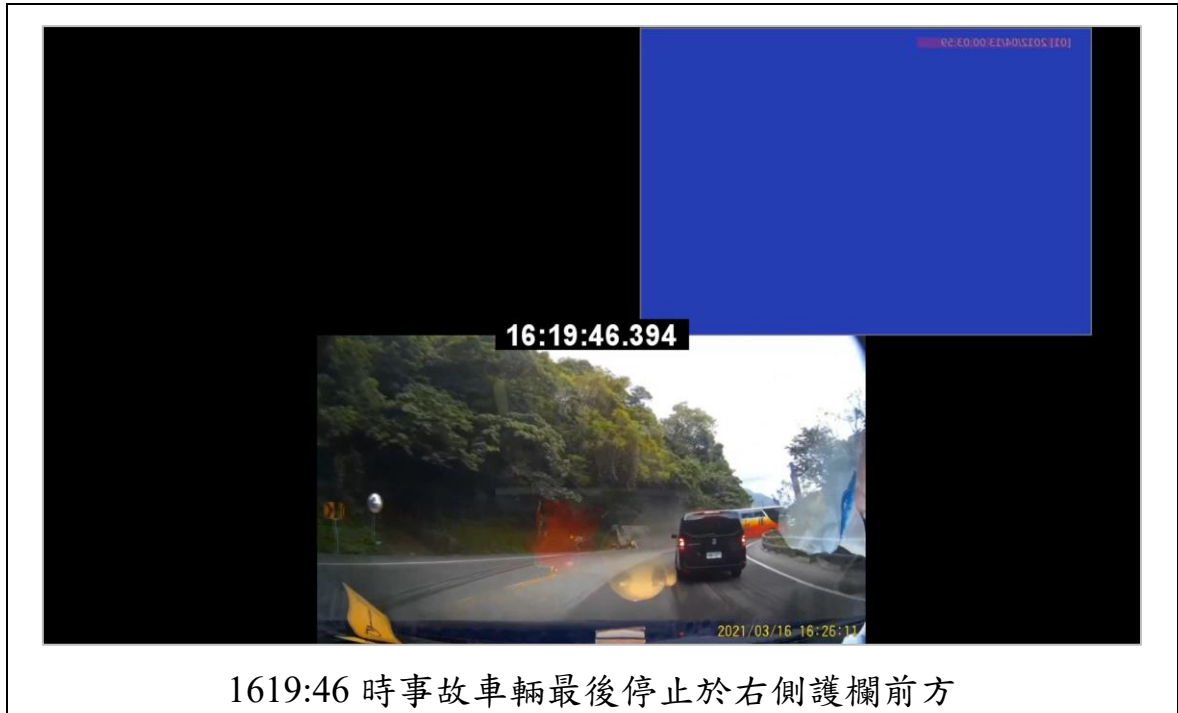
1619:46 時事故車輛最後停止於右側護欄前方

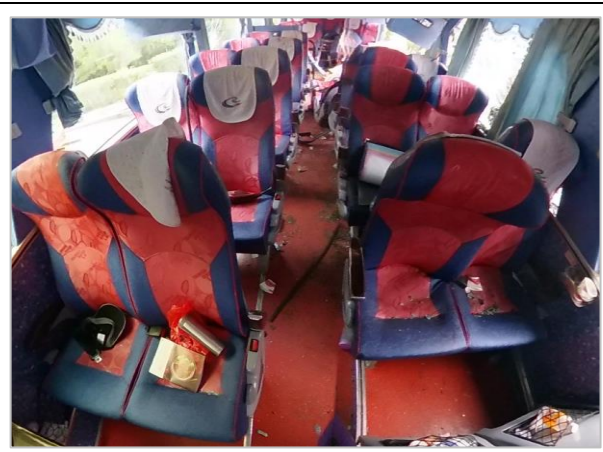
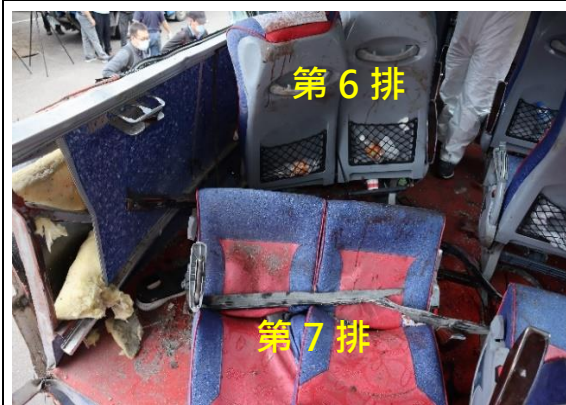
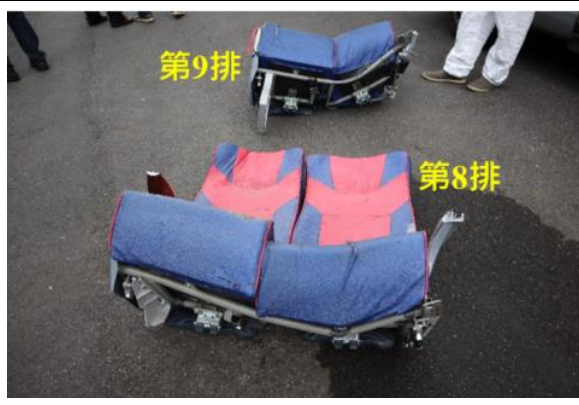
圖 1.12-3 事故車輛內部座椅狀況

左側	座椅損壞情形 (座位號碼由左至右為 1~5)		右側
駕駛室	未有明顯損壞		前門
第 1 排	兩側椅腳均變形，部分脫離地板，惟螺絲仍鎖於地板內，地板有破損，2 號座椅有明顯前傾之狀況		
第 2 排	兩側固定完好，座椅前傾		
第 3 排	兩側固定完好，2 號椅背前傾	未有明顯損壞	第 2 排
第 4 排	兩側固定完好	未有明顯損壞	第 3 排
第 5 排	左側 J 形勾固定完好，右側椅腳有部分脫離地面，2 號椅背前傾	3 號椅背前傾	第 4 排
第 6 排	兩側均脫離原有固定裝置，座椅整體歪斜	未有明顯損壞	第 5 排
第 7 排	兩側均脫離原有固定裝置，座椅傾倒於車內	未有明顯損壞	第 6 排
安全門		後門	
第 8 排	左側 J 形勾脫離原有固定裝置，右側椅腳斷裂，部分椅腳仍與車內

地板連結，座椅拋出車外，於事故現場尋獲		
第 9 排	兩側均脫離原有固定裝置，座椅拋出車外，於事故現場尋獲	未有明顯損壞	第 9 排
第 10 排	兩側均脫離原有固定裝置，座椅傾倒於車內	未有明顯損壞	第 10 排
第 11 排	椅架完好固定於地板，1 號椅背前傾，2 號椅墊脫落、椅背前傾	未有明顯損壞	第 11 排
第 12 排	椅架完好固定於車體上，3 號座椅椅墊脫落、椅背略前傾		第 12 排

左側第 1 排 1 與 2 號座椅

事故車輛前半部第 2 至 5 排座椅

左側第 6 與 7 排座椅

事故現場尋獲左側第 8 與 9 排座椅

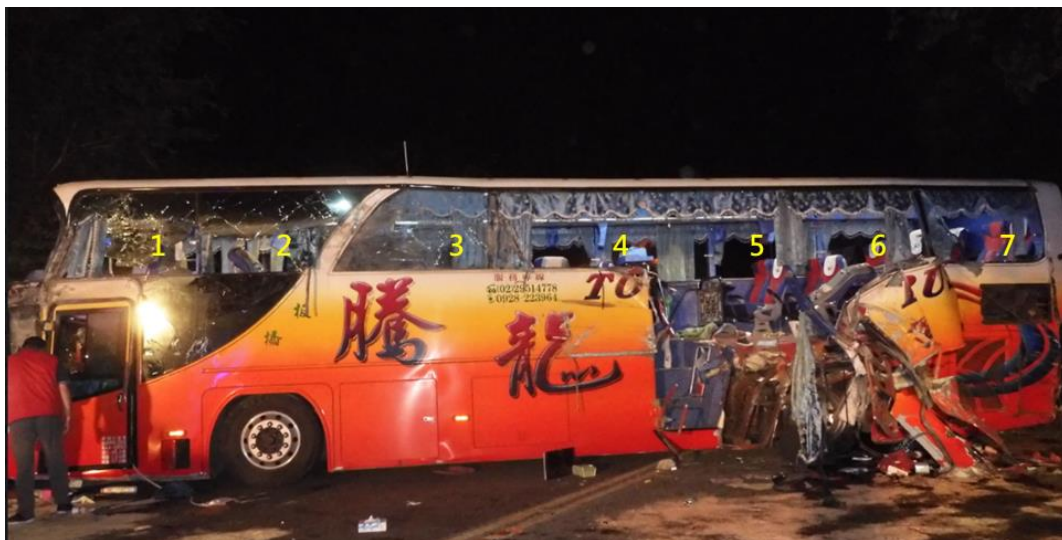
圖 1.12-5 事故車輛車窗狀況

事故車輛前方上層擋風玻璃整片破裂脫落，下層擋風玻璃破裂；左側編號4、5、6、7號玻璃皆整片破裂脫落，其中3與4號玻璃之間隔框向內凹陷，4與5號、5與6號之間隔框脫離；事故車輛右側編號6號玻璃整片破裂脫落。事故車輛車窗狀況如圖 1.12-5。

事故車輛左側車窗狀況

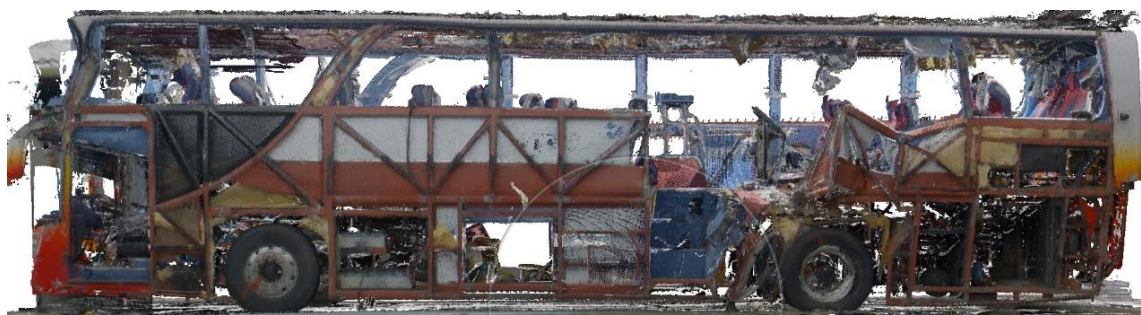
圖 1.13-4 比對左側骨架及取樣位置

事故發生時，車體側面結構因撞擊擋土牆產生大量變形，安全門附近結構破壞嚴重，部分座椅損壞並被拋出車體，調查小組為瞭解事故車身結構強度及結構變形破壞的原因，使用 LiDAR 掃描事故車身結構，取得 3D 點雲資料，與送審骨架資料（圖 1.13-1）比對（圖 1.13-2 及圖 1.13-3），圖 1.13-4 為比對車身骨架左側及取樣位置示意圖，L1 為未斷裂處、L2 與 L3 處顯示骨架撞擊後斷裂，圖 1.13-5 為比對車身骨架右側及取樣位置示意圖，其中 R6 為未斷裂處；另針對受損較嚴重及未受損的骨架銲接部位，截取數處送至金屬工業研究發展中心（以下簡稱金屬中心），進行車身結構材料試驗、成分分析、以及銲接及銲道檢測等，檢測報告詳附錄 3。

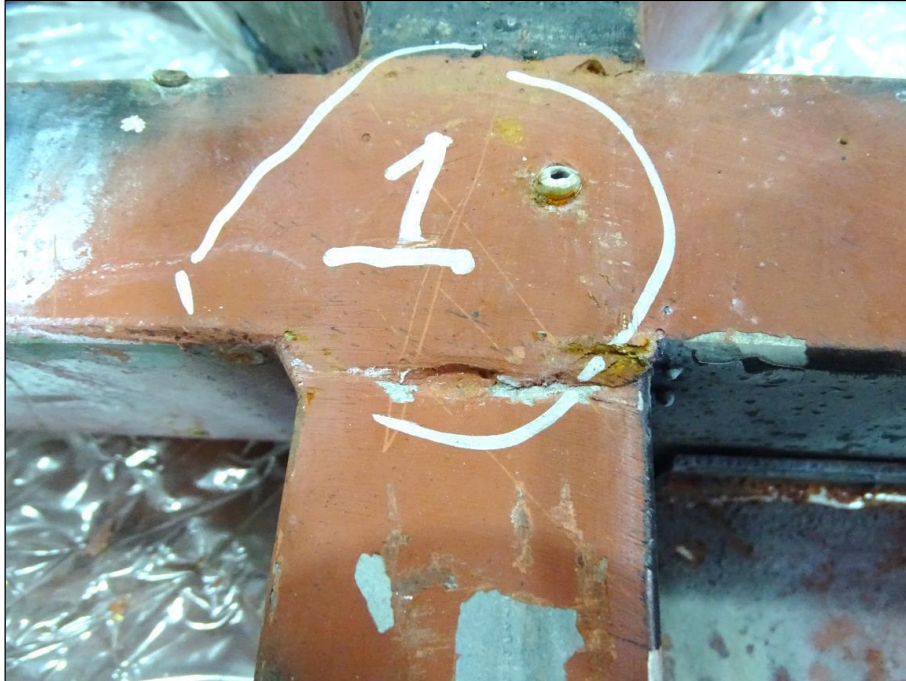
檢視與觀察骨架整體外觀，發現下列現象，在左側骨架未斷裂處取樣 L1，其銲道未填滿 (圖 1.13-6)，銲道未完全熔合，同處背面之銲接處，銲道亦只有局部銲接 (圖 1.13-7)；其他骨架取樣處如 L3-2、L3-3、L3-4、L3-5，皆有嚴重彎曲變形，斷裂面呈現快速破壞特徵，且有局部銲道殘留現象 (圖 1.13-8 為取樣 L3-2 觀察照片)；其中取樣 L3-5 為連接環肋的一段，其左右銲道 (車身前後方向) 承受撞擊力量而造成變形扭曲，上下銲道 (車身左右方向) 整齊剪切斷裂，卻無受力變形之現象 (圖 1.13-10)。右側骨架未斷裂處銲接處銲道未完全融合，形成縫隙，銲道表面未除渣 (圖 1.13-11)。

圖 1.13-6 左側骨架取樣 L1 呈現銲道未填滿瑕疵

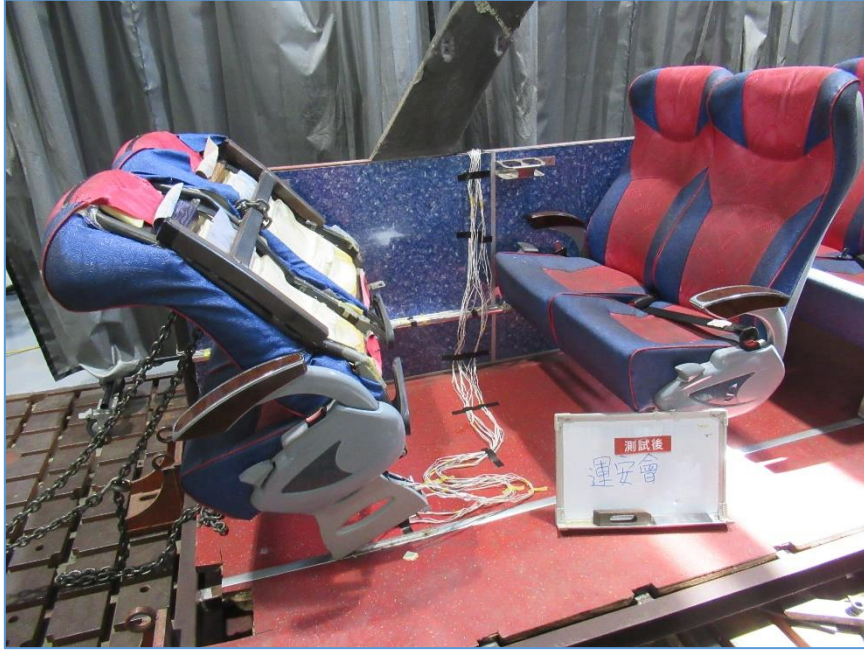
由上圖可知，拉力施力至 555 公斤力（約 5,443 牛頓力）時，座椅固定裝置及配件已發生破壞分離。觀察測試後之座椅，如圖 1.13-21 與圖 1.13-22，該排座椅向前傾倒，座椅靠窗側兩個 J 形勾均脫離原固定位置，惟並未發生變形現象；後側 J 形勾於測試過程中掉落，原 J 形勾固定之金屬條板略為變形。座椅走道側固定用之螺栓共有兩個，其中後側螺栓完全脫離地板，無變形現象，而前側螺栓並未完全脫離地板，但呈現受力彎曲變形。

根據座椅靜態測試結果，該測試座椅固定裝置在法規要求強度約 55.5% 時發生分離失效現象。

圖 1.13-21 靜態測試後之座椅固定裝置分離失效現象

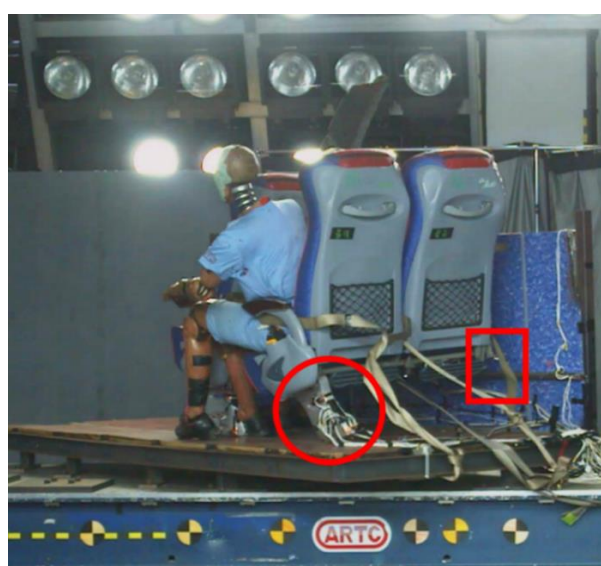
圖 1.13-24 座椅動態測試過程，後排座椅靠走道側椅腳脫離地板（紅圈處），及靠窗側 J 形勾脫離固定處（紅框處）之瞬間

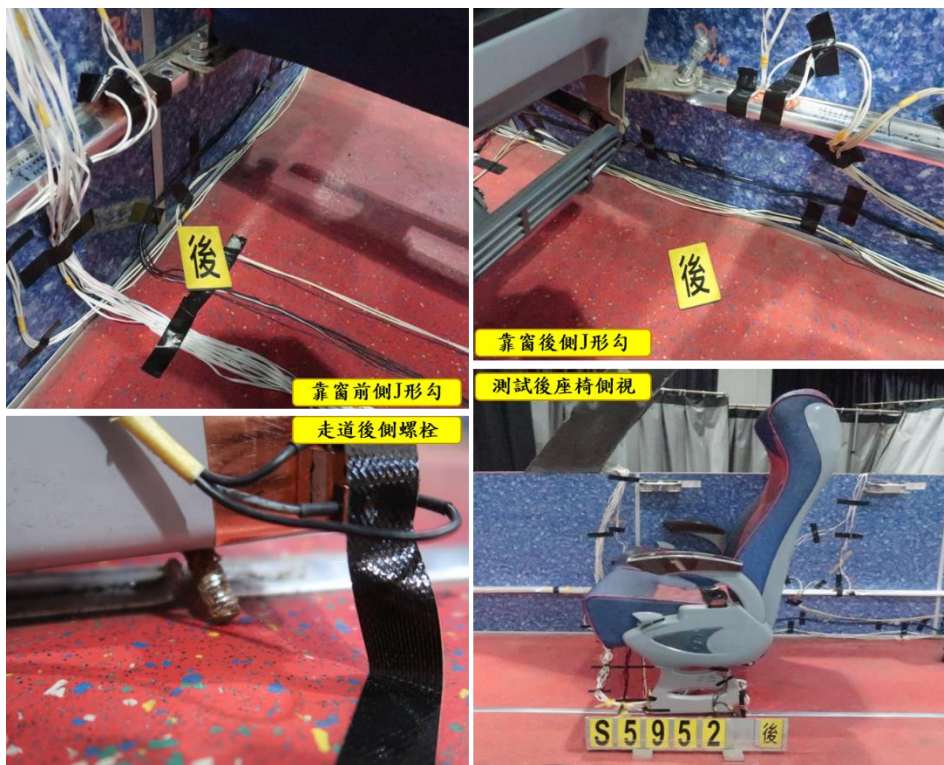
測試時座椅情況如圖 1.13-24、1.13-25。使用之兩排 4 張座椅當中，前排 2 張座椅破壞情形略同於靜態測試之兩張座椅：座椅向車輛前方傾倒，靠窗側 J 形勾均脫離原固定位置但未掉落；靠走道側之後側螺栓脫離地板

並發生變形現象，前螺栓未完全脫離地板，但呈現受力彎曲變形（圖 1.13-26）；由前述觀察情形判斷座椅固定裝置及配件已經發生分離失效。後排座椅於過程中失效脫離地板，靠窗側 2 副 J 形勾掉落，靠走道側兩個螺栓均脫離座椅，座椅走道側連接地板與座椅之椅腳斷裂。後排座椅靠窗側人體模型頭部撞擊前排走道側椅背，走道側人體模型則無撞擊前排座椅。後排座椅失效情形如圖 1.13-27 及圖 1.13-28。

圖 1.13-26 前排座椅測試後情況

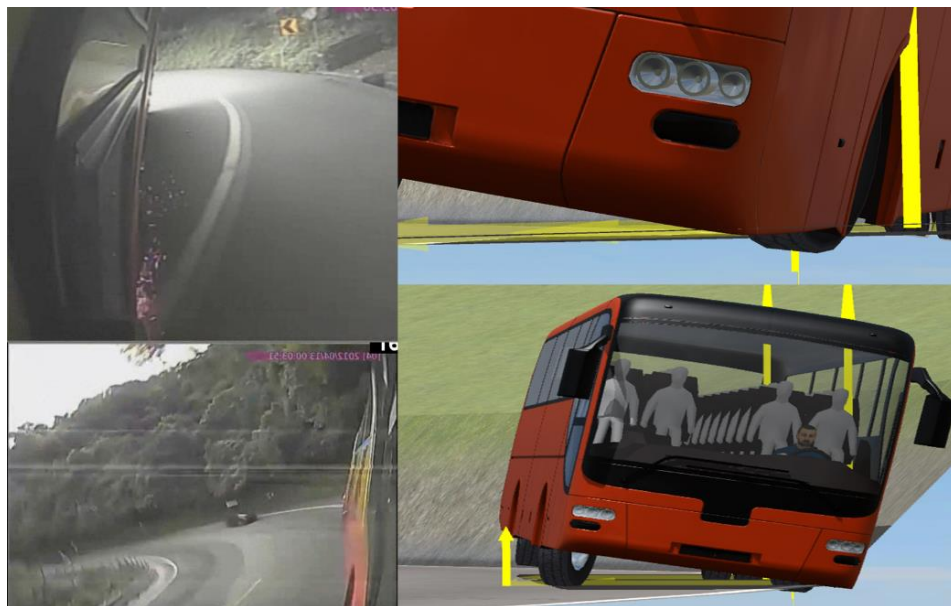
依據行車動態模擬數據，模擬車輛經過事故彎道時，車輛右側抬起，導致右後輪及右前輪失去側向力（圖 2.3-3），由於失去右邊側向力，以致車輛轉向力不足而跨越分向限制線至對向車道。檢視事故車輛行車視野輔助系統畫面（圖 2.3-4），在撞擊擋土牆前車輛有左傾現象，且左前輪附近曾出現火花，此外車身左前底盤亦有摩擦痕跡（圖 2.3-5），因此調查小組研判火花應為車輛左前底盤摩擦地面所引起。

圖 2.3-4 事故車輛車身左傾且左前輪附近出現火花

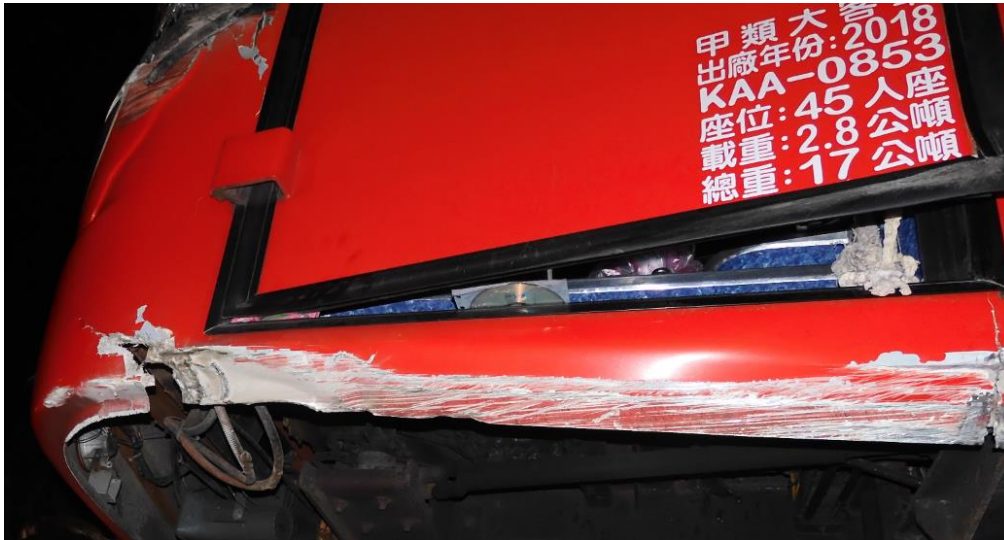
圖 2.3-5 事故車輛左前底盤呈現摩擦痕跡

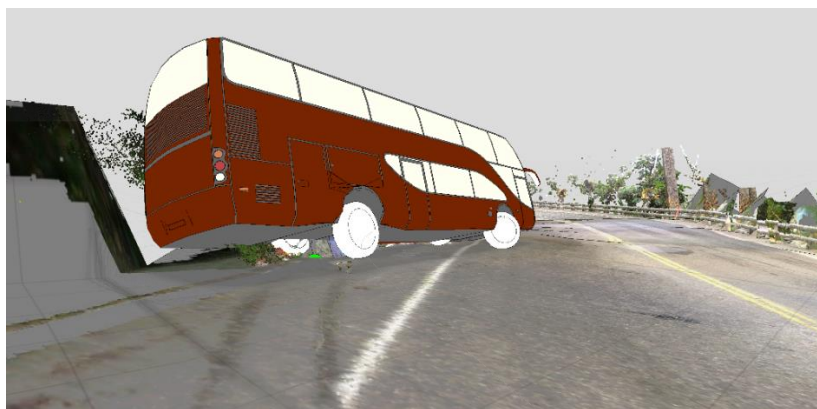
圖 2.3-14 模擬車輛右後側輪胎已離開道面

模擬結果顯示：模擬車輛進入事故彎道之時速設定為 58.9 公里/小時，即大車行車動態模擬軟體推估之車速，通過事故彎道時，因轉向力不足而跨越分向限制線至對向車道，此時對向黑色小客車及時閃避，與事故車輛擦身而過，模擬車輛又因車速過快而造成右側抬起，右後輪及右前輪失去側向力，在擦撞擋土牆前，模擬車輛右後側輪胎已離開道面（圖 2.3-14）。經調查小組比對後，模擬車輛之行進軌跡與事故現場輪胎痕跡一致（圖 2.3-15）。

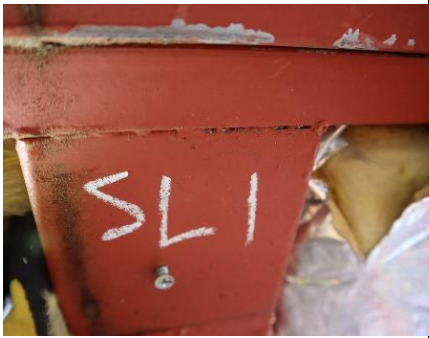
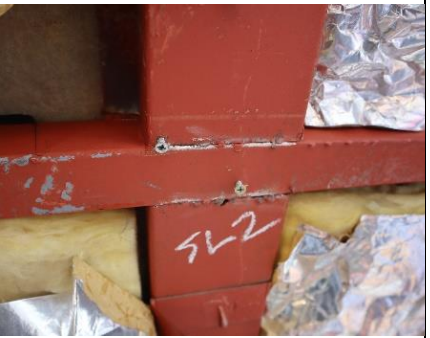
SL1	鐸接不完全 及鐸蝕	SL2	鐸接不完全 及鐸蝕	SL3	鐸接不完全 及鐸蝕

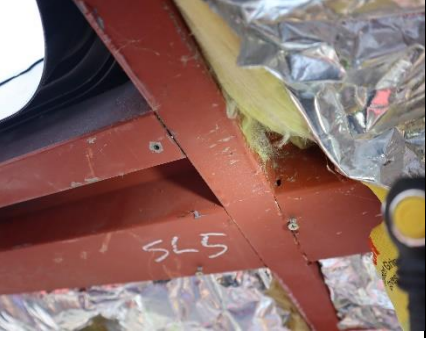
SL4	鐸接不完全	SL5	鐸接不完全 及鐸蝕	SL6	鐸接不完全 及鐸蝕

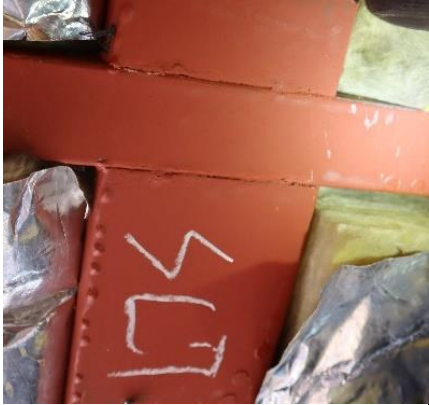
SL7	鐸接不完全

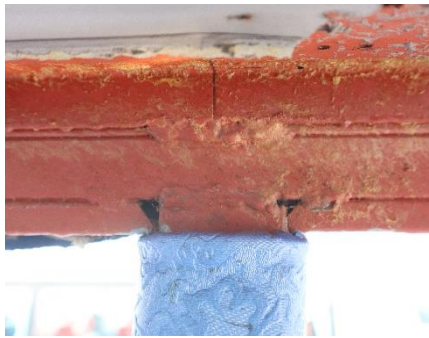
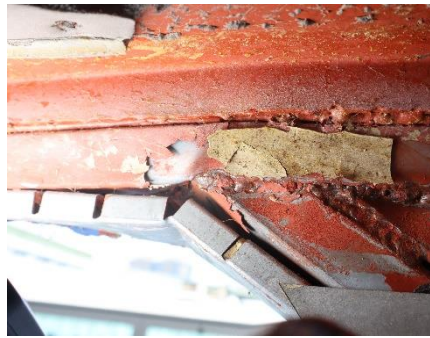
<p>TL1</p>	<p>搭疊</p>	<p>TL2</p>	<p>目視無異常</p>	<p>TL3</p>	<p>目視無異常 (母材斷裂)</p>

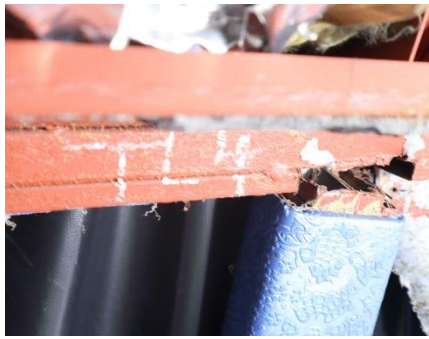
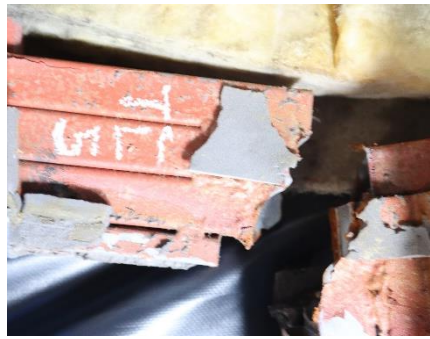
<p>TL4</p>	<p>銲接不完全 (銲道斷裂)</p>	<p>TL5</p>	<p>目視無異常 (母材斷裂)</p>

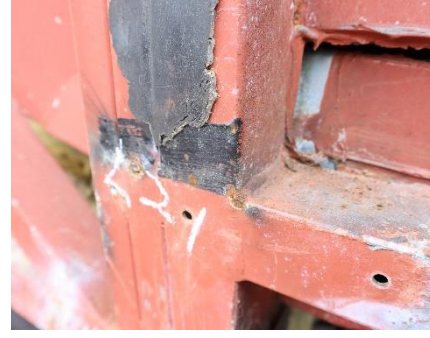
L19	目視無異常	L20	搭疊	L21	目視無異常

L22	目視無異常	L23	銲蝕	L24	無法判定 (泡棉)

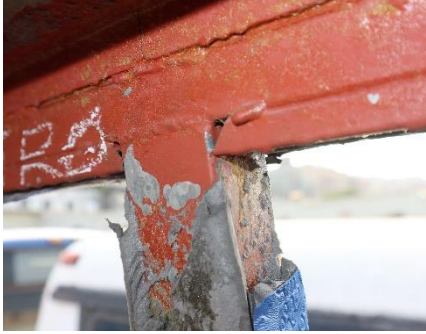
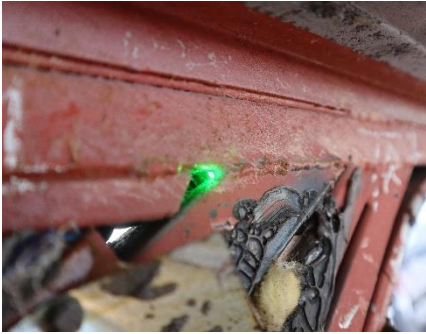
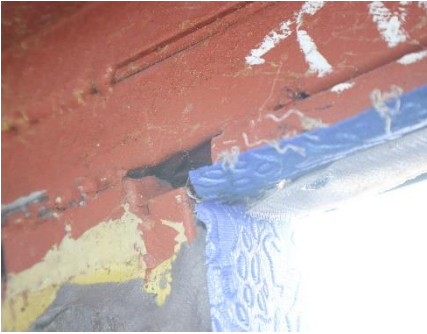
TR0	銲接不完全	TR1	銲接不完全	TR2	銲接不完全

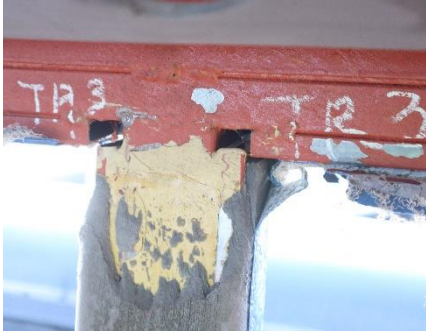
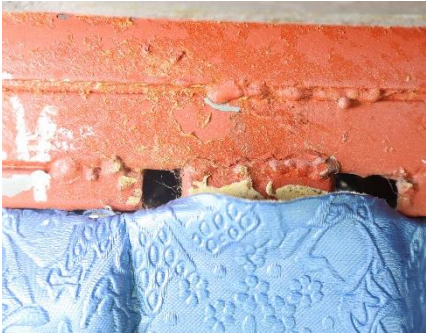
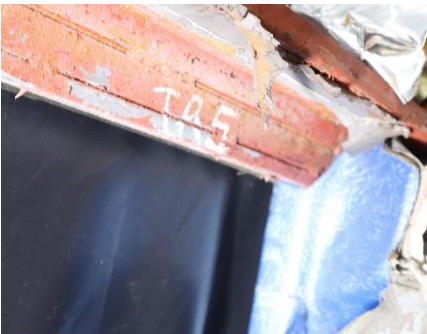
TR3	銲接不完全	TR4	銲接不完全	TR5	無法判定

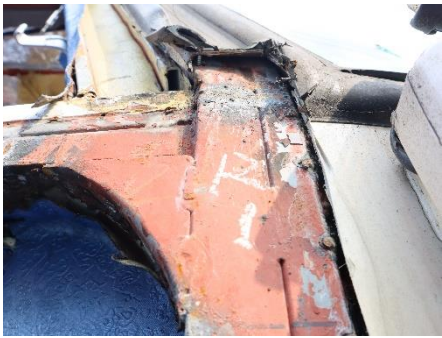
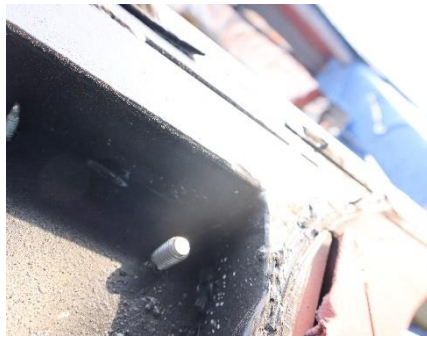
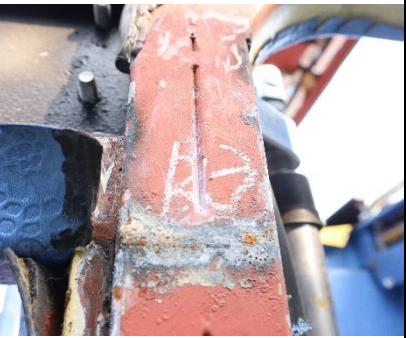
R1	搭疊	R2	搭疊	R3	搭疊

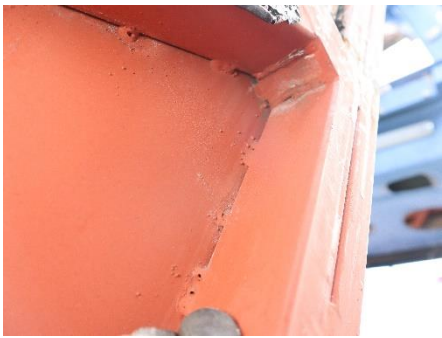
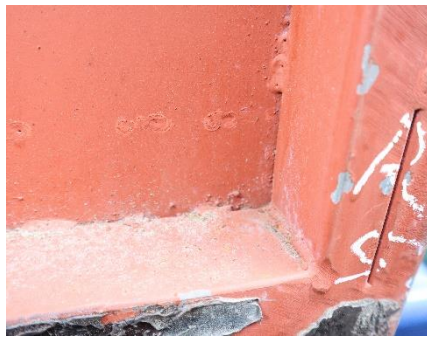
R4	搭疊	R5	目視無異常	R6	搭疊

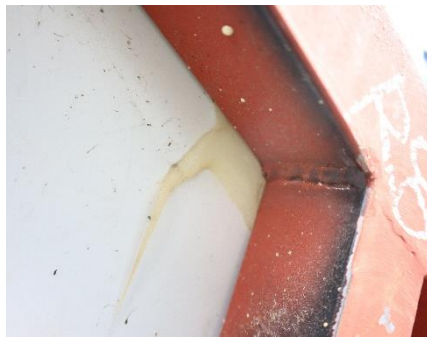
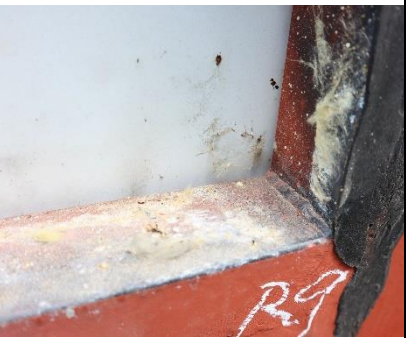
R7	搭疊	R8	搭疊	R9	目視無異常

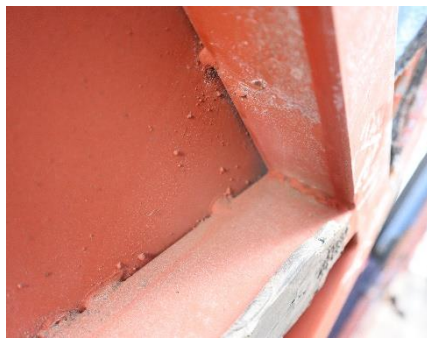
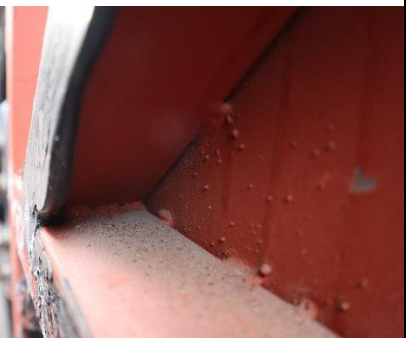
R10	目視無異常	R11	搭疊	R12	搭疊

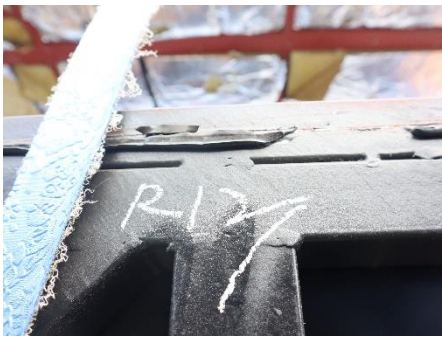
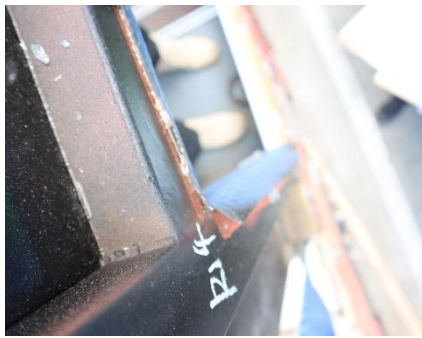
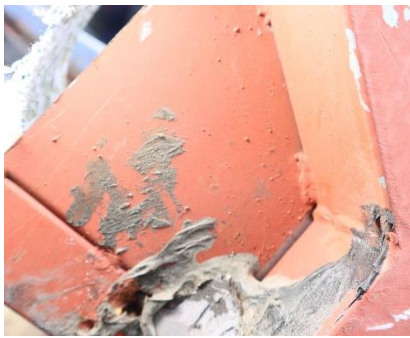
R13	無法判定 (膠條)	R14	搭疊	R15	目視無異常

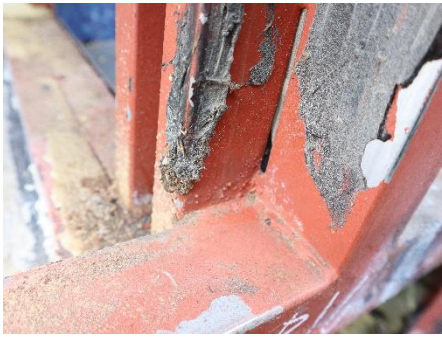
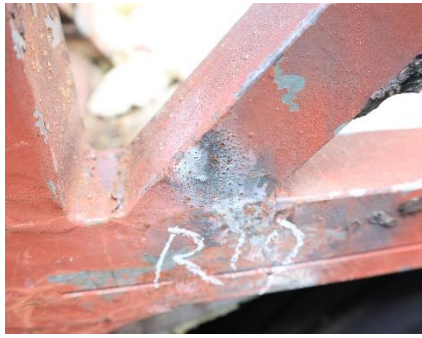
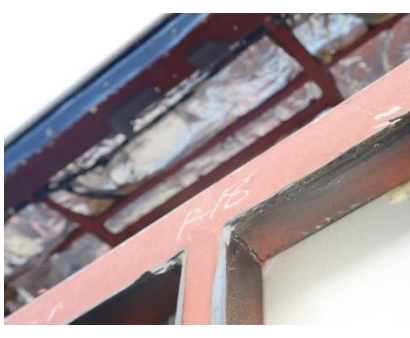
R16	目視無異常	R17	目視無異常	R18	搭疊

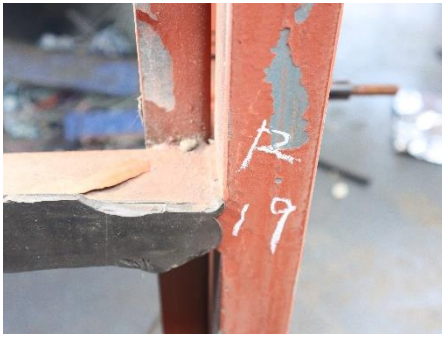
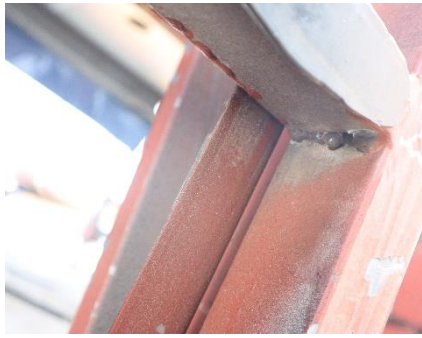
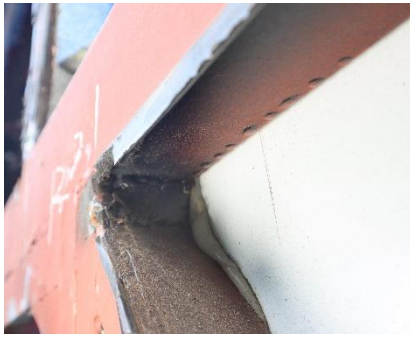
R19	目視無異常	R20	搭疊	R21	搭疊

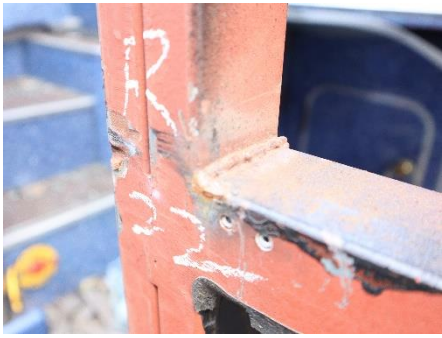
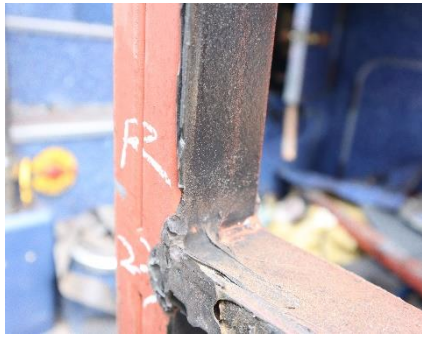
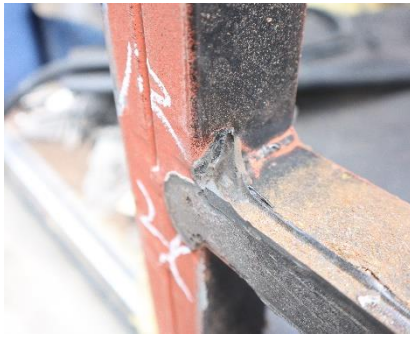
R22	搭疊	R23	目視無異常	R24	目視無異常

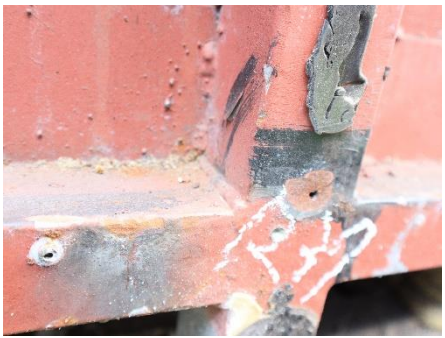
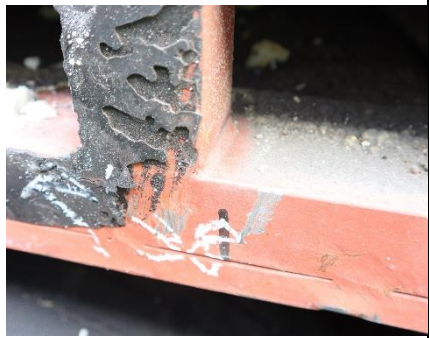
R37	目視無異常	R38	目視無異常	R39	搭疊

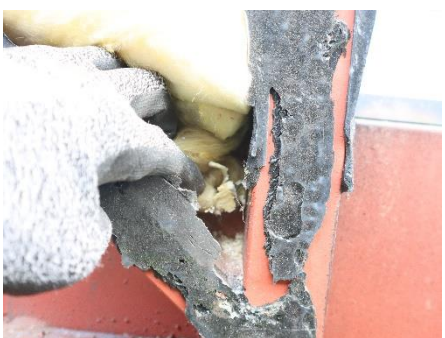
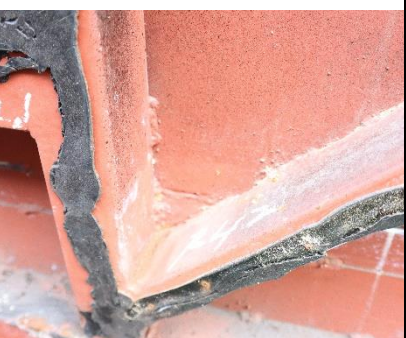
R40	目視無異常	R41	搭疊	R42	目視無異常

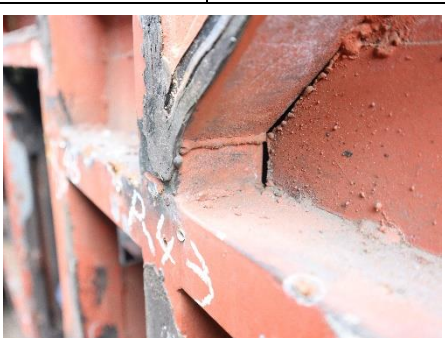
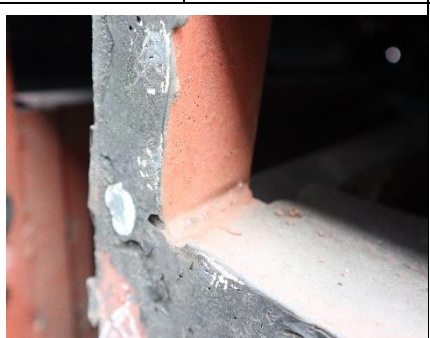
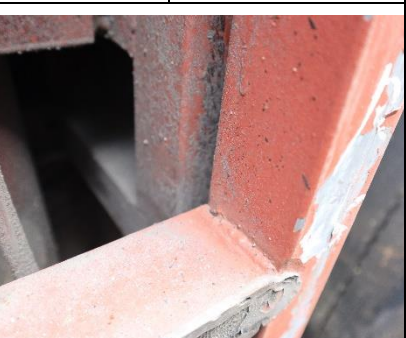
R43	搭疊	R44	目視無異常	R45	搭疊

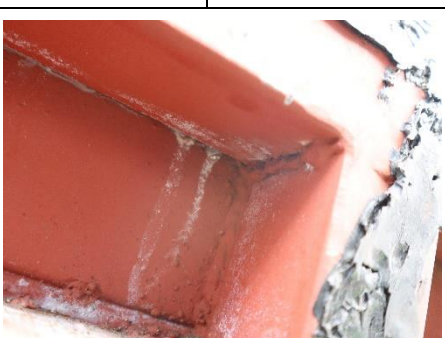
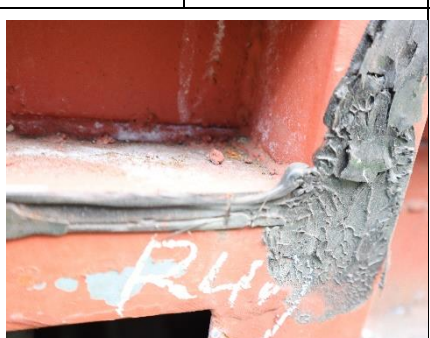
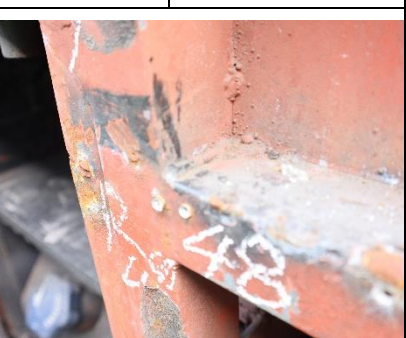
R46	搭疊	R47	搭疊	R48	目視無異常

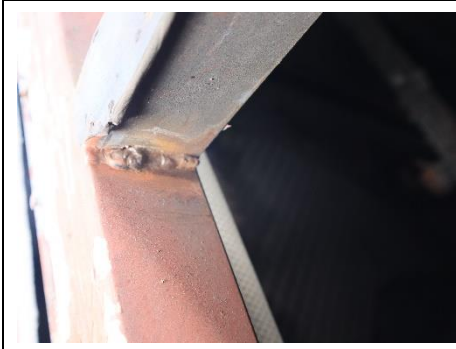
R73

搭疊

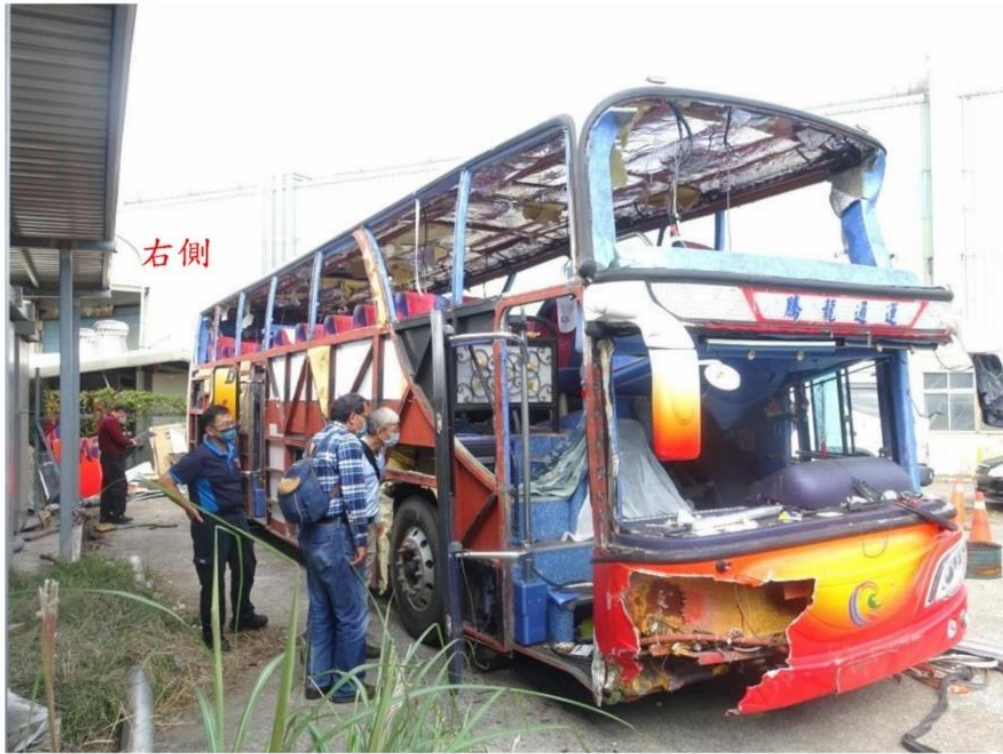
國家運輸安全調查委員會調查騰龍 KK-0853 遊覽車行駛中撞上對向車道山壁造成車體骨架斷裂與嚴重扭曲變形(照片一)，運安會欲了解此骨架斷裂與嚴重扭曲之原因，遂委託本中心進行車體骨架破損分析。

遊覽車損壞車體骨架右側

照片一：騰龍 KK-0853 遊覽車損壞車體骨架外觀

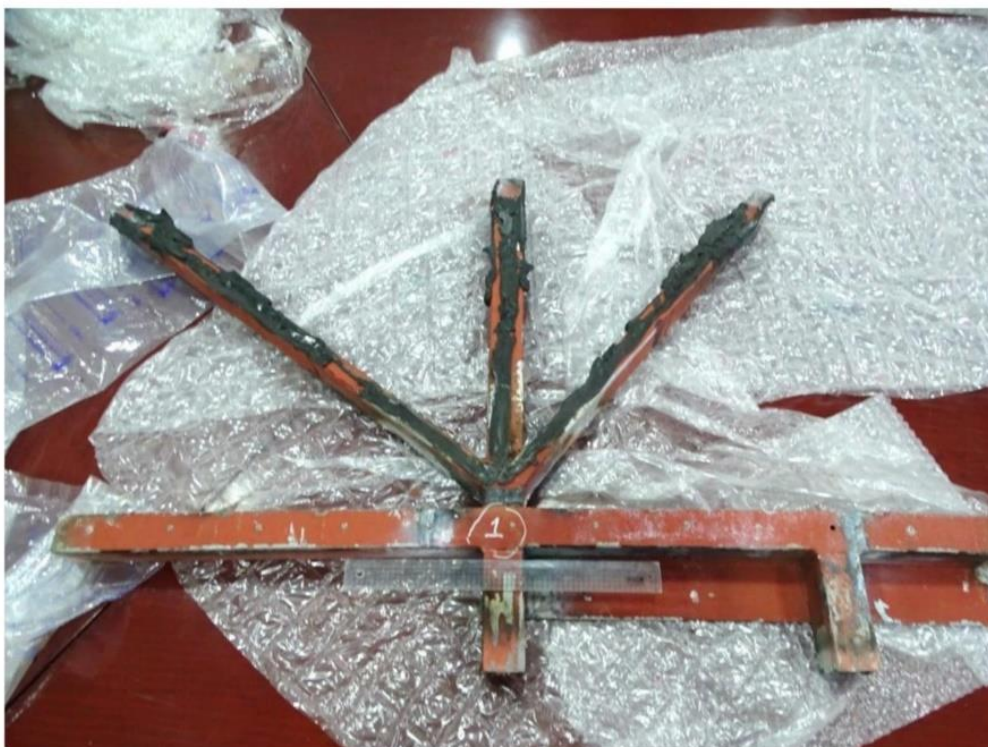
觀察左側骨架外觀顯示，左側骨架未斷裂處 (No.L1) 銲接處銲道有未填滿 (underfill) 瑕疵、未完成銲道 (僅有點銲暫銲) 與銲道未完全熔合 (照片八至照片十)，左側骨架未斷裂處 (No.L1) 背面之銲接處銲道只有局部銲接 (僅有點銲暫銲) (照片十一至照片十二)；左側骨架斷裂處 (No.L3-2、No.L3-3、No.L3-4 與 No.L3-5) 有嚴重彎曲變形，斷裂面呈現快速破壞形貌，局部銲道殘留 (照片十三至照片二十)，其中 No. L3-5 應是環肋的一段，其左右銲道承受力量劇烈變形扭曲，上下銲道卻無受力變形之形貌而整齊斷裂。

照片四：左側骨架未斷裂處 (No.L1) 取樣後外觀

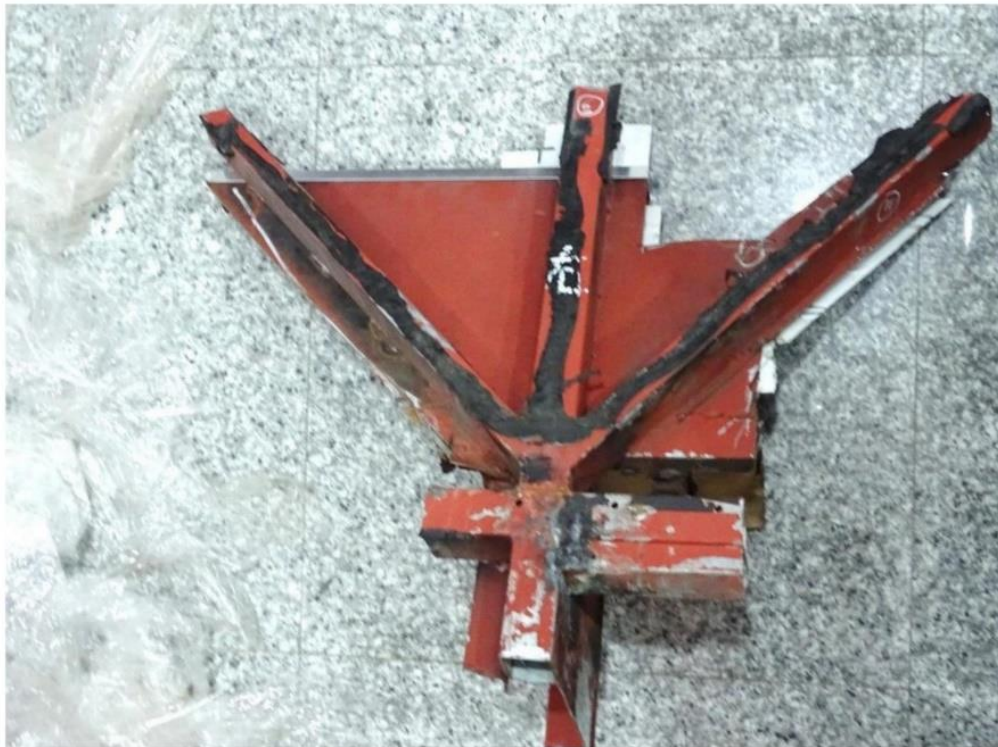
觀察右側骨架外觀顯示，右側骨架未斷裂處 (No.R6) 銲接處銲道未完全熔合，形成縫隙，銲道表面銲濺物、銲渣未清除 (照片二十一至照片二十三)。

照片六：右側骨架未斷裂處 (No.R6) 取樣後外觀

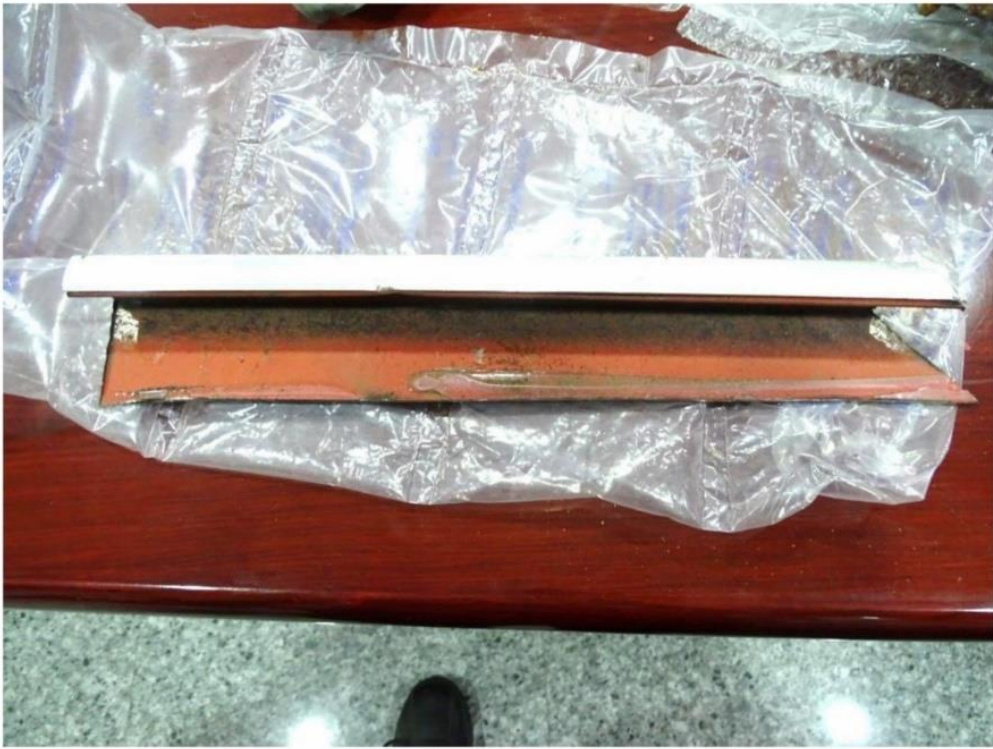
照片七：J型扣的側邊結構
