# 國家運輸安全調查委員會

## 重大運輸事故 調查報告

**TORM EMILIE 於高雄港二港口進港時觸碰**

報告編號：TTSB-MOR-23-09-003

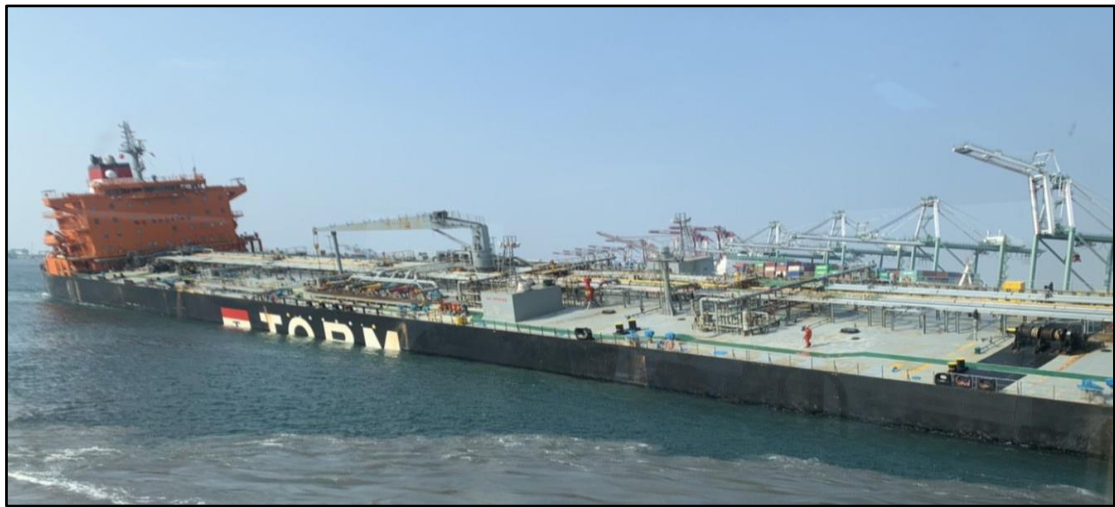
圖 2 依蜜莉事故當時船體右傾照片

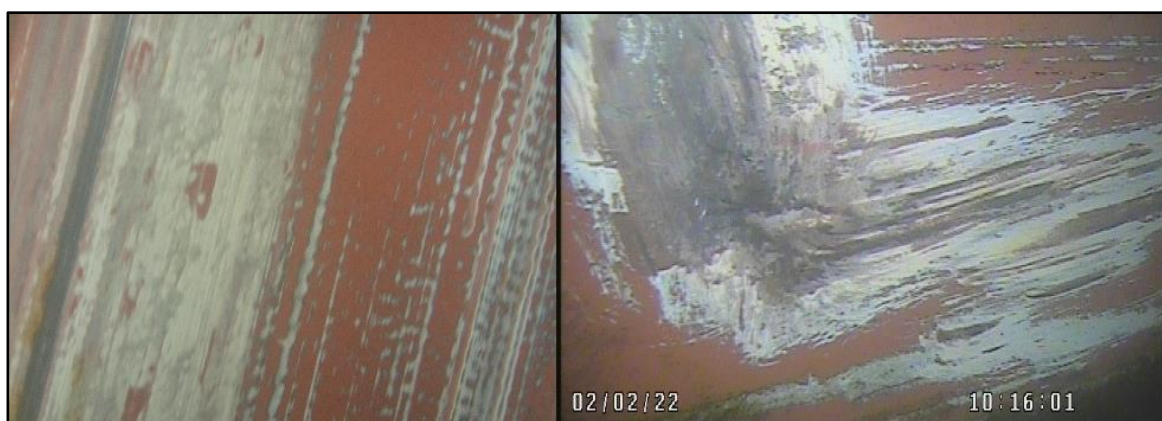
- SS1 為 5 號油艙近船底船殼處，該處有數處刮痕，詳圖 5。
- SS2 為右舷 46 及 47 號肋骨船殼處，該處有 490 mm×32 mm 及 320 mm×40 mm 之裂口，詳圖 6。
- SS3 為右舷 56 至 58 號肋骨船殼處，該處有 6,000 mm×250 mm 之裂口，詳圖 7。
- SS4 為右舷 83 至 88 號肋骨舭列板，該處有 6,650 mm×700 mm 凹陷及裂口，且卡有石塊，詳圖 8。
- SS5 為右舷船艙龍骨彎曲變形，詳圖 9 (左)。
- SS6 為右舷海底門柵欄變形，詳圖 9 (右)。
- PS1 為左舷 78 至 84 號肋骨舭列板有裂縫、凹陷及刮痕，該處裂縫卡有石塊，詳圖 10。

圖 5 5 號油艙近船底船殼處刮痕

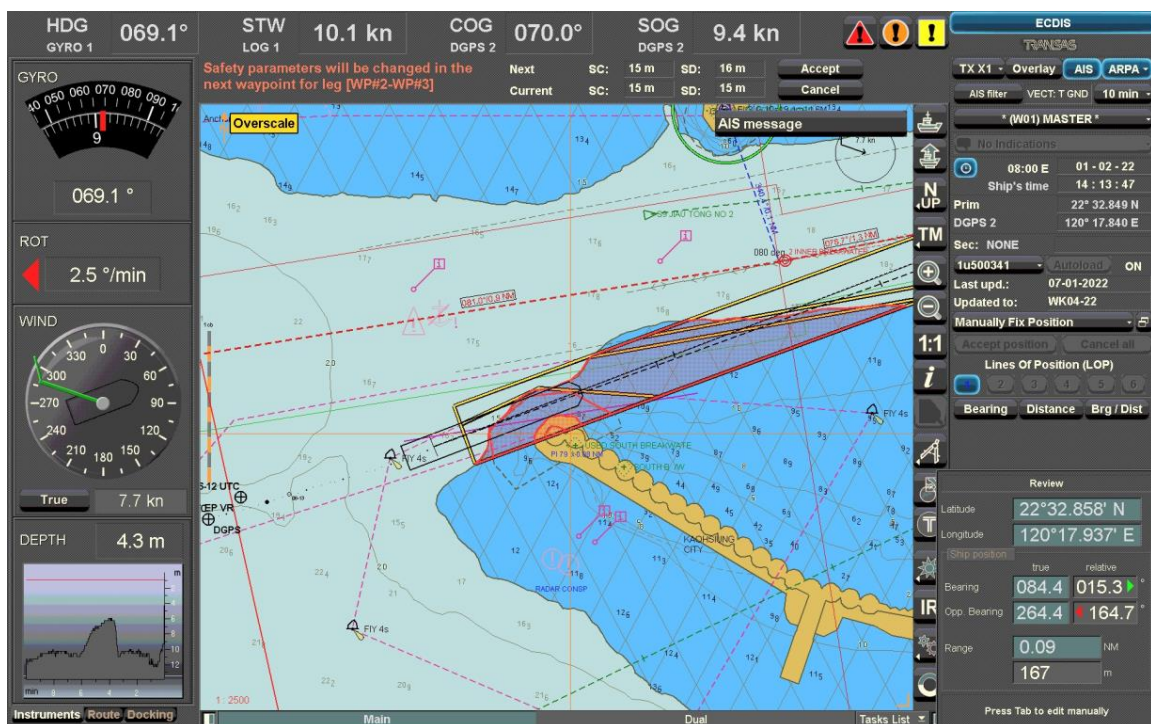
事故當日，依蜜莉駕駛臺 ECDIS 的圖像資料以每 15 秒紀錄於船舶航行資料紀錄器（VDR）中，相關解讀資料詳附錄 2。於 1411 時至 1414 時期間，ECDIS 的圖像資料紀錄顯示依蜜莉船身進入舊南堤施工區域(詳圖 18)。

圖 18 依蜜莉駕駛臺事故當時 ECDIS 顯示畫面截圖（1413:47 時）

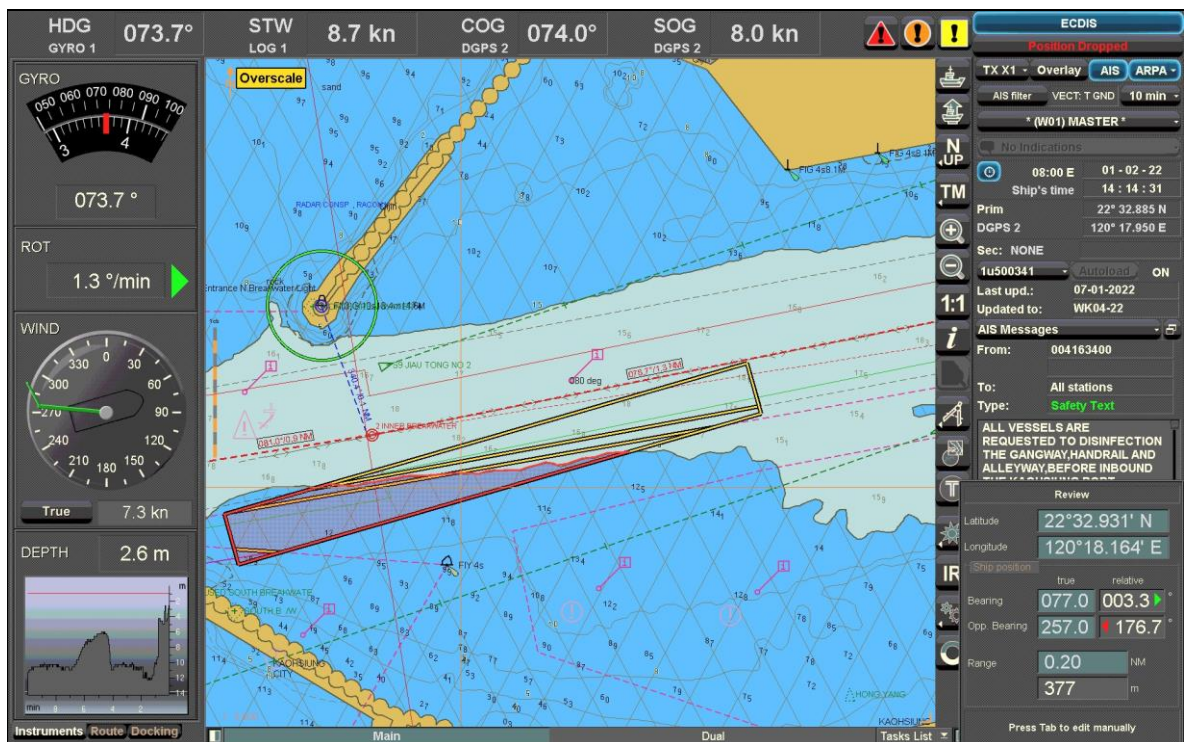
1414:03 時，ECDIS 紀錄（船艙進入施工區域，水深 4.6 公尺）
