# 國家運輸安全調查委員會

## 重大運輸事故 調查報告 (第一冊)

臺鐵第 6432 次車

新馬站重大鐵道事故（補強）

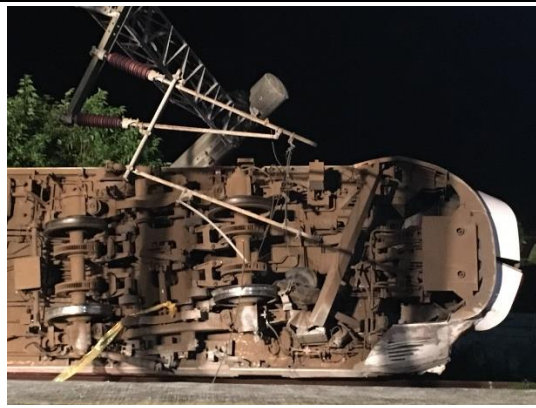
8 車一號轉向架（車頭）（事故當日拍攝照片）

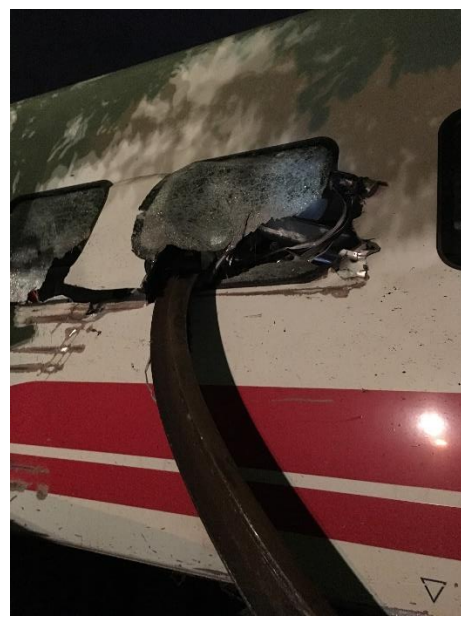
鋼軌插入車廂海側  
(事故當日拍攝照片)

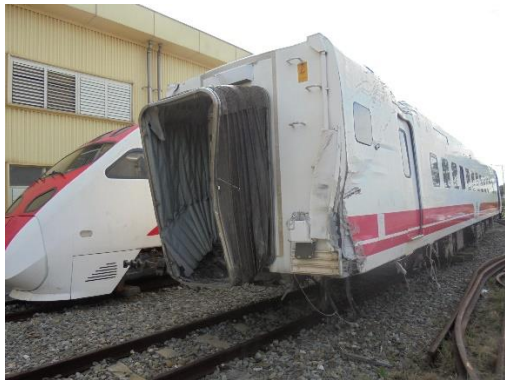
車廂受損情形
