# 國家運輸安全調查委員會

## 重大運輸事故 調查報告

清水隧道重大鐵道事故

報告編號：TTSB-ROR-22-05-001

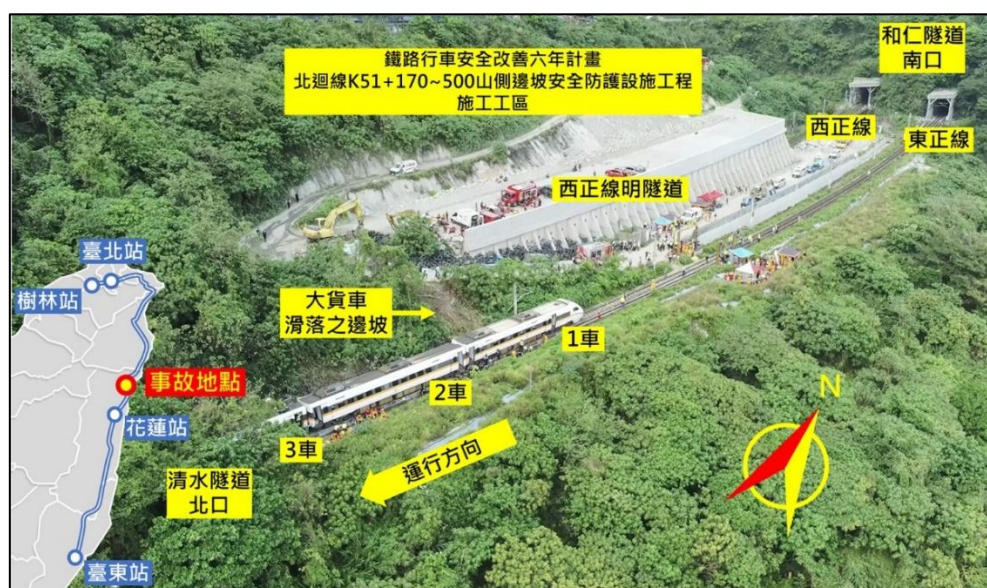
圖 1.1-1 事故地點

民國 110 年 4 月 2 日約 0928 時<sup>1</sup>，臺灣鐵路管理局（以下簡稱臺鐵局）一列由樹林站開往臺東站第 408 次車太魯閣自強號（以下稱事故列車），由 8 節車廂組成，搭載 498 名人員，包含司機員 2 名<sup>2</sup>、車長 1 名、清潔人員 1 名及乘客 494 名，沿東正線行經和仁站到崇德站間，列車出和仁隧道南口於里程 K51+450.1 處，撞及一輛先前由軌道上方施工便道，經邊坡滑落而停止於軌道上之大貨車，造成該列車 8 節車廂全部出軌。第 8 車廂（車頭）至第 3 車廂停止於清水隧道內。該列車第 8 車廂左側撞及隧道北口毀損，第 7 車廂與第 6 車廂脫接，第 6、5 及 4 車廂擠壓變形；本事故造成司機員 2 名及乘客 47 名共計 49 人死亡，清潔人員 1 名及乘客 212 名，共有 213 人受傷<sup>3</sup>，事故地點如圖 1.1-1。

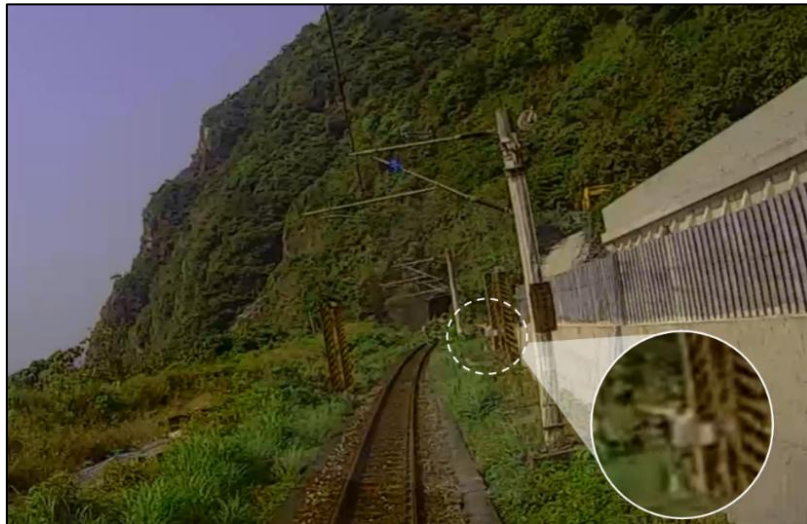
圖 1.1-4 移工向事故列車揮手示警

事故列車於第二次臨時停車後恢復運轉，沿途經過礁溪、宜蘭、羅東、永樂、東澳及和仁等站，0926:58 時通過和仁站，比表訂時間延遲 6 分 28 秒。依列車行車影像、ATP、TCMS 及乘客訪談紀錄，0928:27 時車頭駛出和仁隧道南口時，ATP 紀錄顯示車速為 126 公里/小時；0928:32 時列車行車影像紀錄器顯示，移工於東正線軌道旁限高門型架處向列車揮手，如圖 1.1-4，臺鐵局稱 3 月底即撤除該工地原指派監視落石人員。

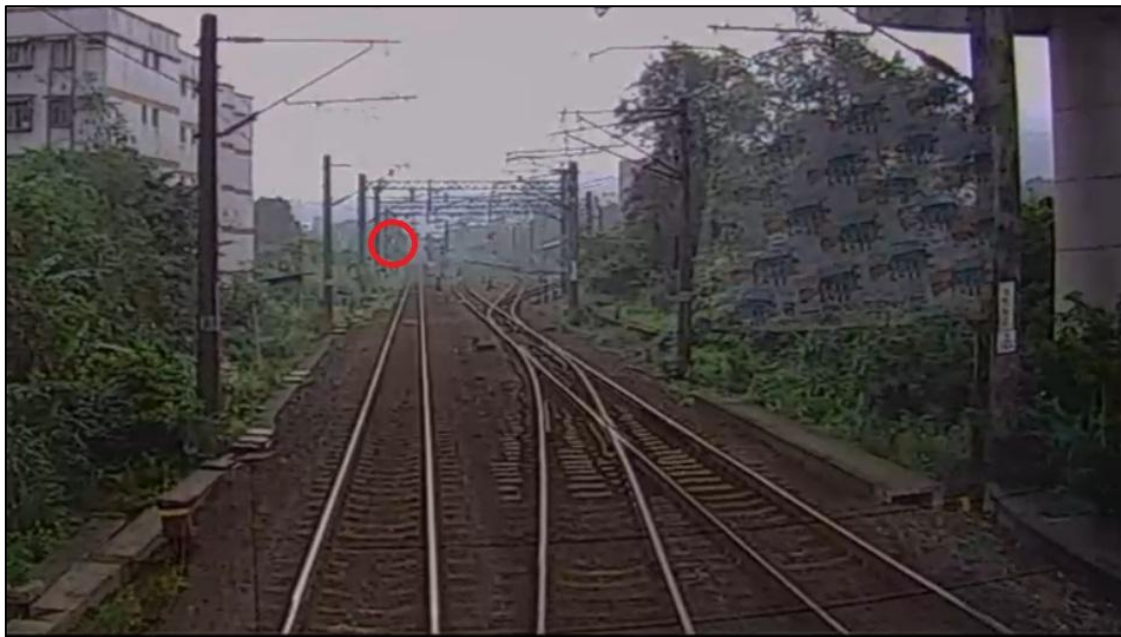
圖 1.6-1 大埔路平交道告警燈作動

檢視第 8 車影像紀錄發現，因大埔路平交道告警燈作動如圖 1.6-1，0803:40 時至 0803:58 時事故列車在新北市四腳亭站以北第一次臨時停車。

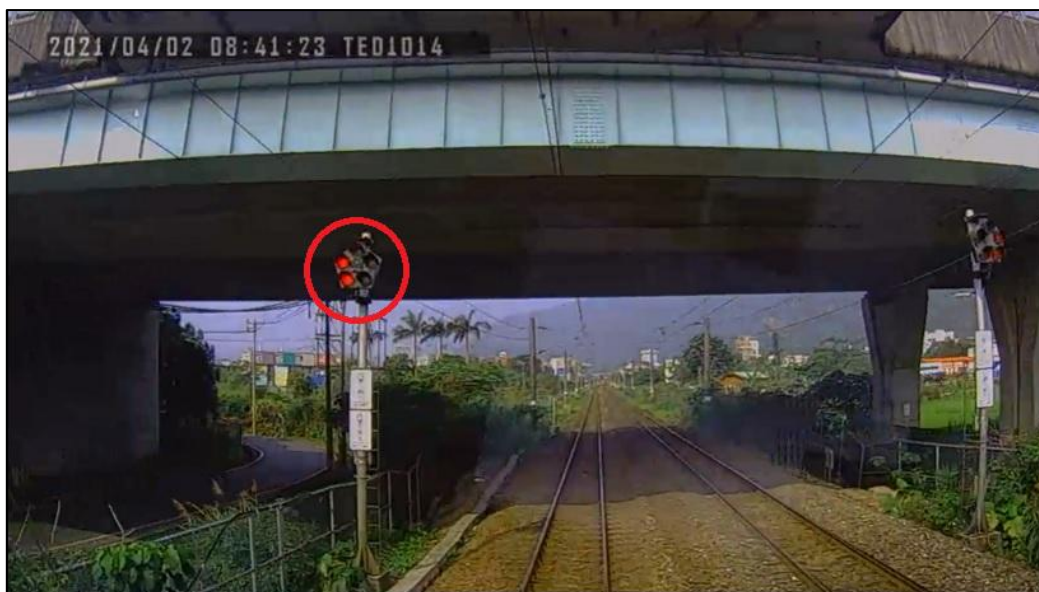
圖 1.6-2 白雲六路平交道告警燈作動

檢視第 8 車影像紀錄發現，因白雲六路平交道告警燈作動如圖 1.6-2，0841:34 時至 0841:57 時事故列車在宜蘭縣頂埔站及礁溪站間第二次臨時停車。

依通聯紀錄，司機員於第 2 次（宜蘭縣頂埔站及礁溪站間）臨時停車時，通知車長遇平交道告警，將重新開車。此 2 次停車期間皆無與綜調所通聯之紀錄。依「平交道防護設施須知」第 16 條規定：（三）司機員遇告警燈顯示時，應即採取使列車停車之措施，俟確認障礙物已排除且無礙行車後，始得越過平交道進行。

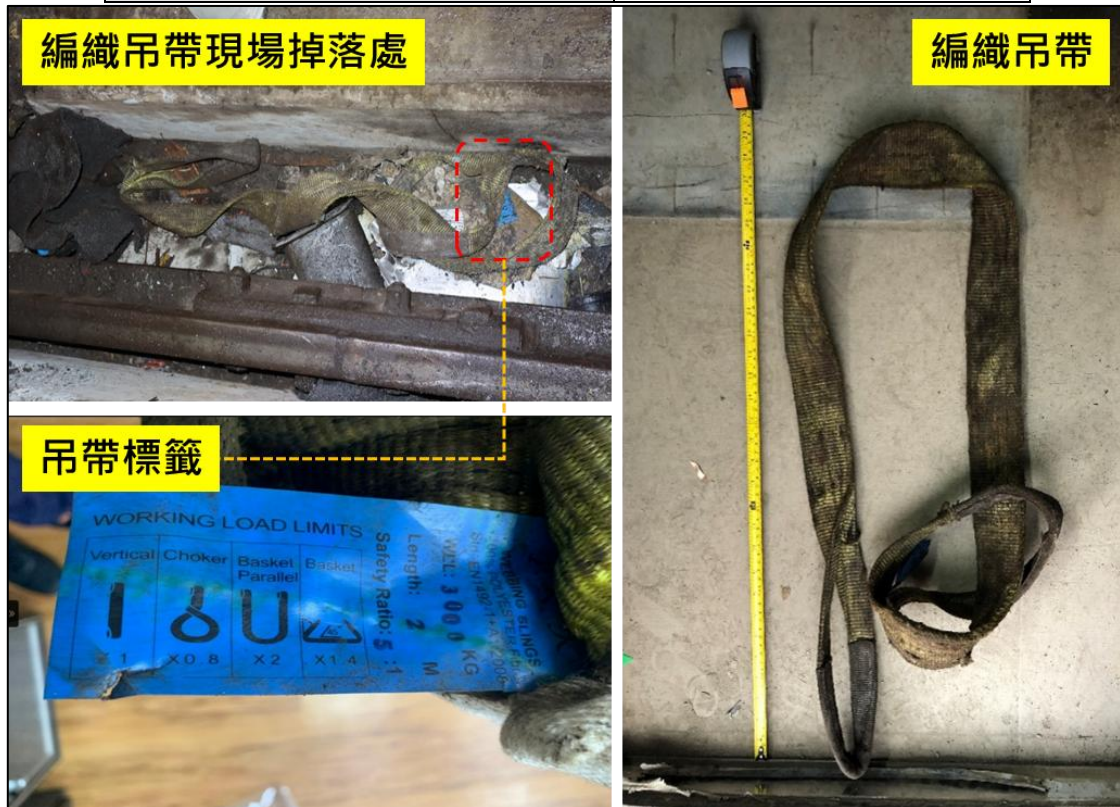
圖 1.8-5 編織吊帶檢視情形

調查小組於隧道內發現疑似用來拖拉事故大貨車之編織吊帶，如圖 1.8-5，吊帶規格如表 1.8-3，編織吊帶標籤上說明其荷重會依使用方式而改變，當編織吊帶以穿套（choker）方式使用時，承受力為正常使用的 0.8 倍。

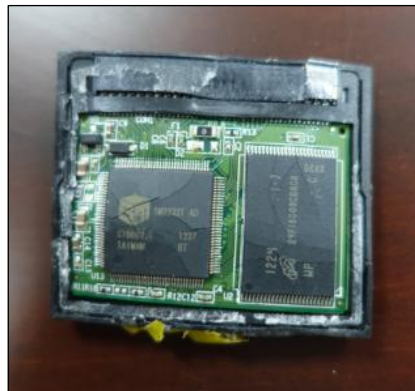
圖 1.10-6 開啟記憶卡外蓋後之內部照片

記憶卡外殼開啟後，目視檢查控制器與快閃記憶體晶片外蓋裂開（如圖 1.10-6），其後進行 2.5 維度 X 光掃描，結果顯示，該記憶體內部晶圓

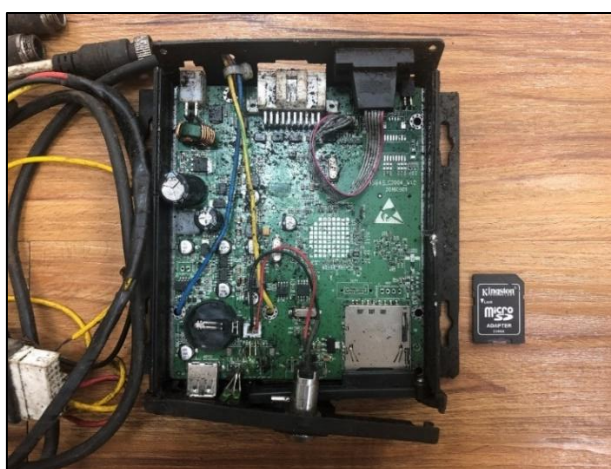
圖 1.10-16 行車視野輔助系統主機殘骸及記憶卡

調查小組於清水隧道北口山側之殘骸堆中發現行車視野輔助系統主機，主機外殼脫離，主機內並未發現記憶卡，於殘骸堆中尋獲 1 張 64G SD 記憶卡。主機殘骸及記憶卡照片如圖 1.10-16。

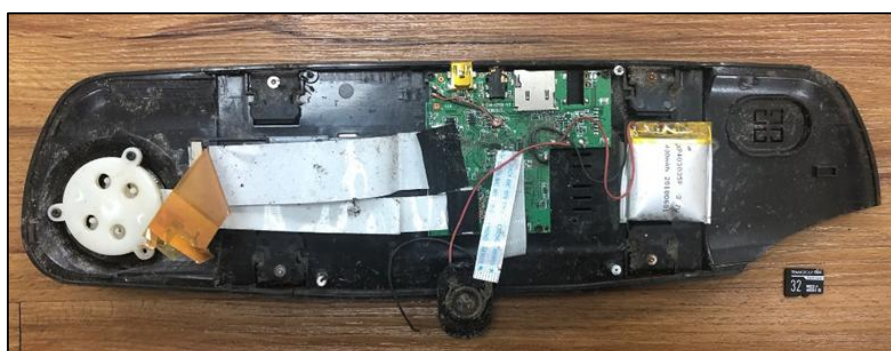
圖 1.10-19 行車影像紀錄器殘骸及記憶卡

行車影像紀錄器係於清水隧道北口山側附近尋獲，影像紀錄器僅剩餘背板、部分線路及鏡頭，記憶卡仍在背板卡槽內，採用 32G Micro SD 記憶卡，資料格式為 avi 類型，如圖 1.10-19。

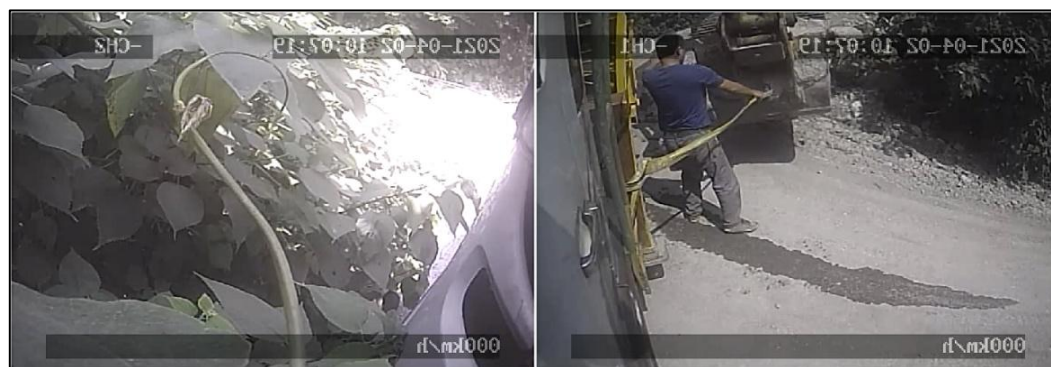
圖 1.10-31 工地主任將吊帶另一端扣於挖掘機挖斗

待移工將挖掘機駛至轉彎處時，將吊帶一頭纏繞在事故大貨車左側千斤頂支柱上，另一頭套在挖掘機挖斗上的掛勾處，然後進入挖掘機操作挖掘機手臂以拉動吊帶，拉動過程中曾請移工再確認輪胎前的石頭狀態，如果未塞好請移工再塞一下。第一次拉動有將車頭拉正一點，第二次拉動車頭時，事故大貨車就突然往下滑，該員表示當時吊帶未斷裂，而是由挖掘機挖斗上的掛鉤脫勾，脫勾後車頭朝左並向下滑動，車輛後方向右並向下滑動，以類似向右甩尾的姿態下滑，之後車輛後方先掉落邊坡，整輛車再翻覆。該員因為坐在挖掘機內，未看見事故大貨車在下滑的過程中後輪是否有滾動。

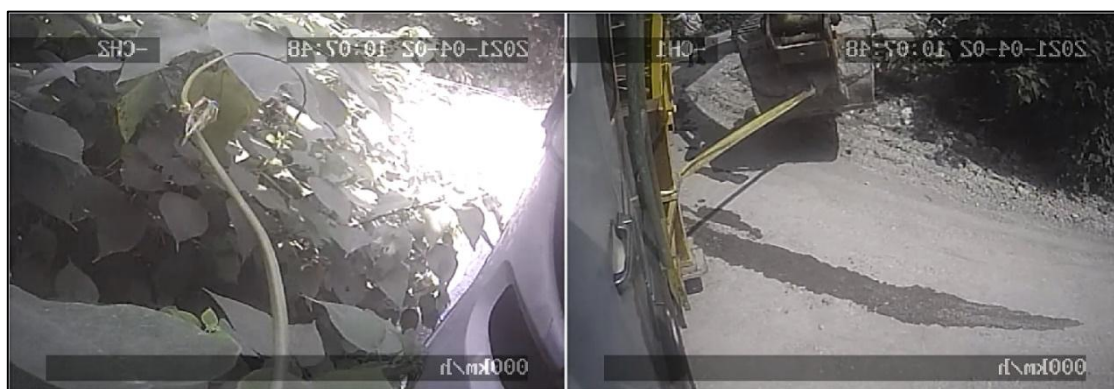
圖 1.10-32 挖掘機第一次拖動大貨車

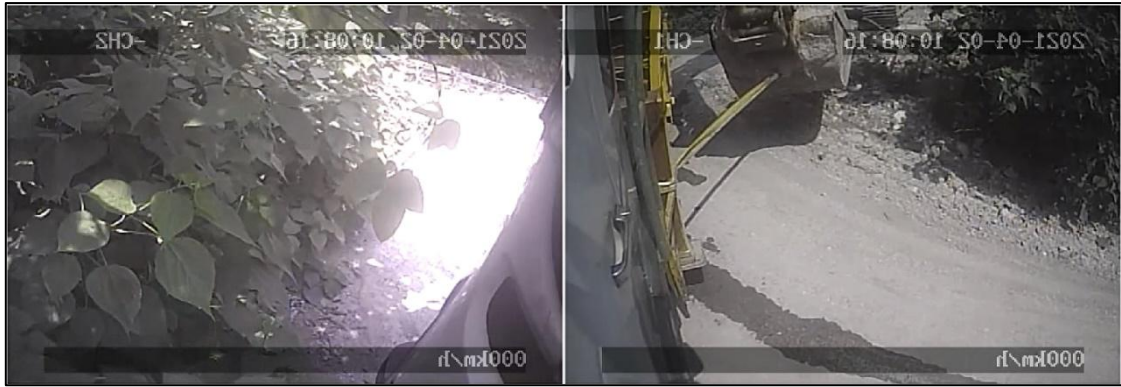
圖 1.10-33 挖掘機第二次拖動大貨車

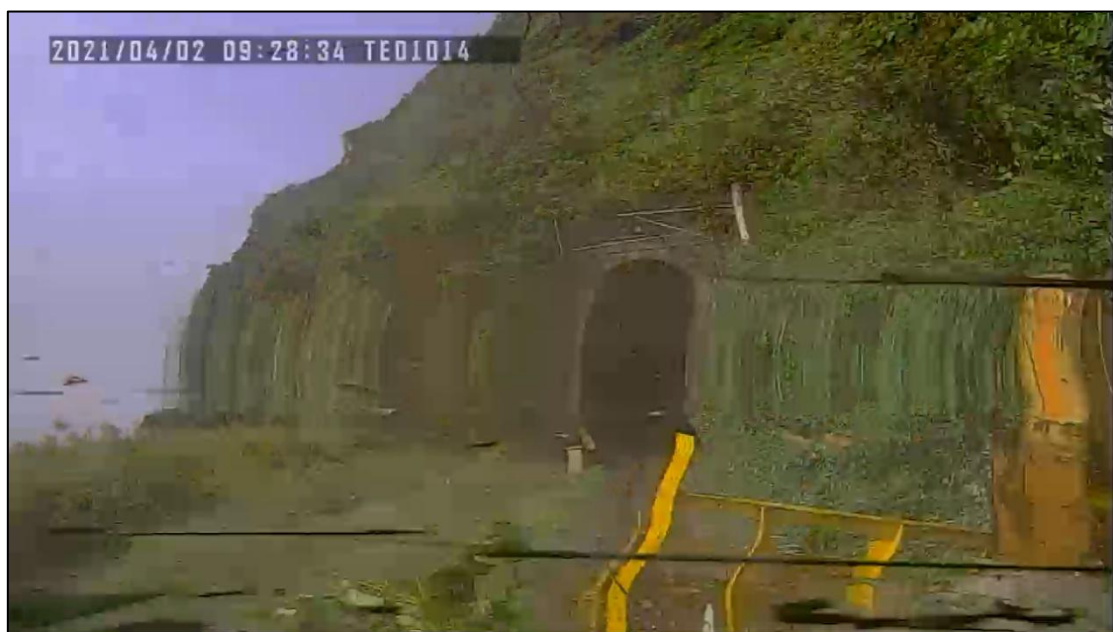
圖 1.10-38 列車撞及大貨車

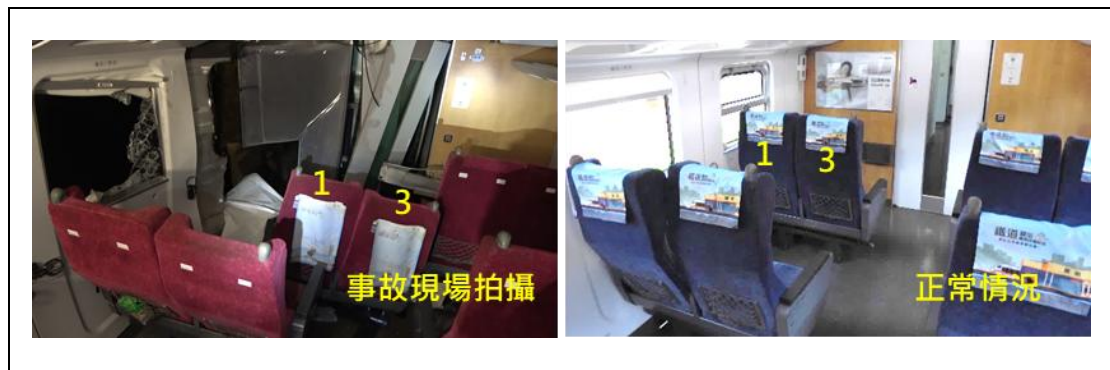
圖 1.13-14 第 6 車左側首排編號 1/3 座椅情形

乘客車廂座椅部分，左側首排編號 1/3 座椅自圓形轉盤處斷開與底座分離，如圖 1.13-14 所示；編號 12、30/32、34 座椅椅背向後傾倒，24 座椅椅背向前對折。

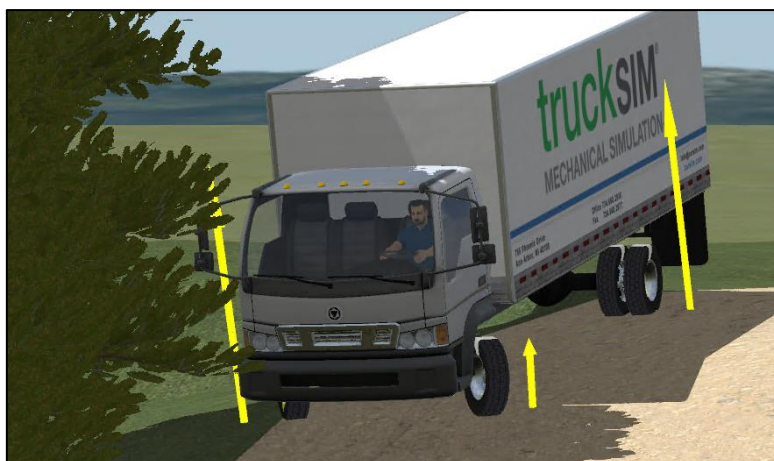
圖 1.14-6 大貨車滑落模擬

為瞭解事故大貨車停於施工便道斜坡向下滑動的可能性，本會委託國立臺北科技大學車輛工程系進行大貨車滑落模擬，使用重型卡車模擬分析軟體，建置施工便道斜坡模型，依序設定車輛參數、路面環境、輪胎與鋪面之間的摩擦係數等，輪胎條件為前輪可自由轉動而後輪為固定狀態，並選用後驅車模型來進行分析。模擬結果顯示，挖掘機拉動大貨車後，若吊帶脫離掛勾，大貨車會向下滑動，輪胎與鋪面之間的摩擦力已經無法阻止大

貨車向下滑動（圖 1.14-6）。

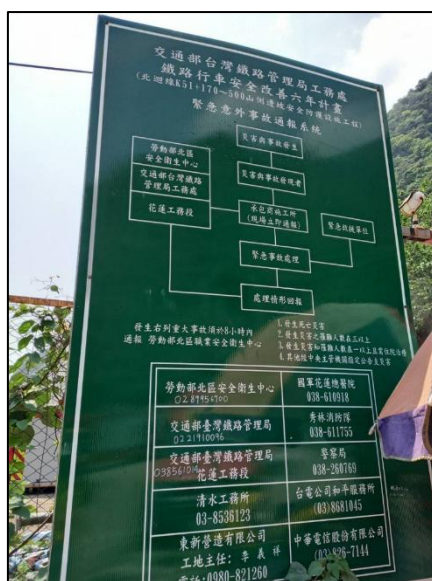
圖 1.16-1 事故現場緊急意外事故通報系統告示牌

在工地入口鐵門左側有一緊急意外事故通報系統告示牌，如圖 1.16-1。緊急通報告示牌上載明緊急意外事故處置流程、通報對象及緊急救援單位聯繫方式。以本工程而言，主要緊急聯繫對象包括：勞動部、臺鐵局及工程所在地之醫療機構、警察、消防、電力、電信等單位。另載明如發生死亡、罹難人數在 3 人以上或罹難人數 1 人以上且須住院治療等災害，須於 8 小時內通報勞動部北區職業安全衛生中心。

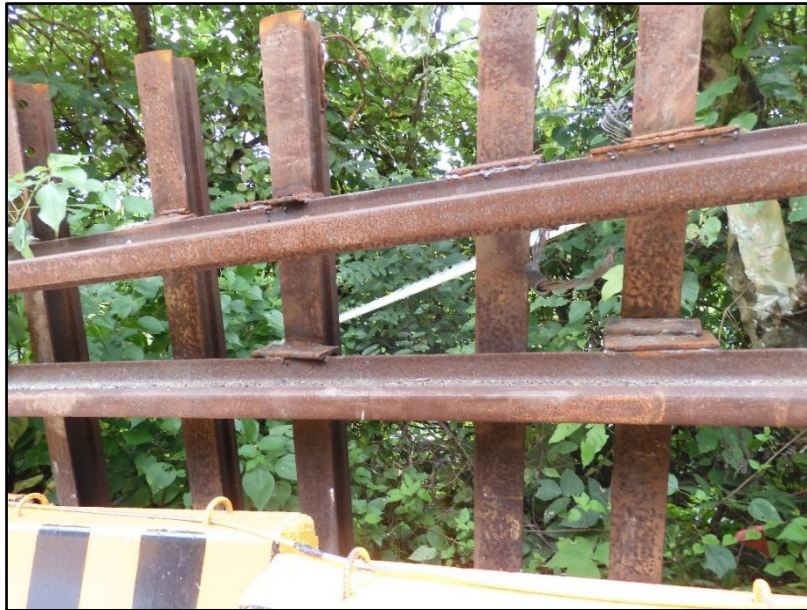
圖 2.4-1 事故後裝設於施工便道旁與邊坡上方之鋼軌樁及鈕澤西護欄

綜上述：臺鐵局無任何設施能有效偵測隧道洞口或路塹邊坡可能對運轉車輛產生潛在危險，且未提供適當防護措施，不符合交通部「鐵路修建養護規則」之規範要求。

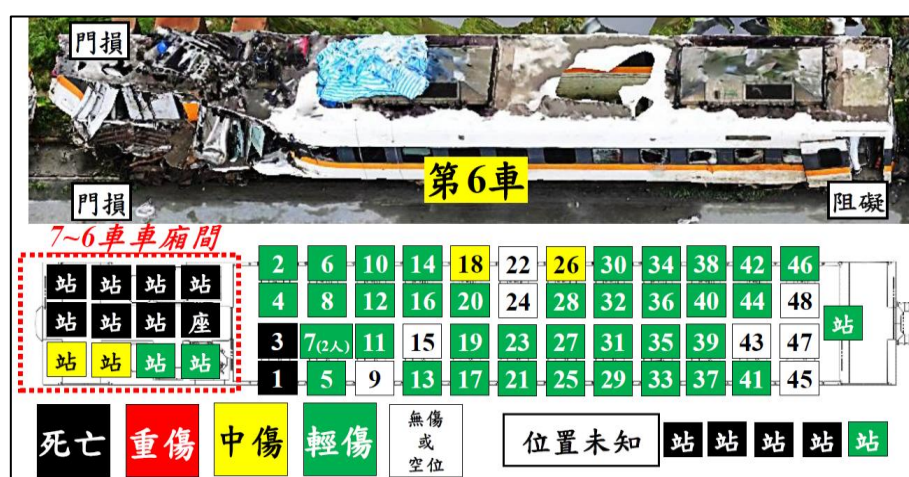
圖 2.6-3 第 6 車與 6-7 車間之車體損壞與傷亡對照圖

本事故第 6-7 車車間嚴重擠壓變形，該區域有 10 人罹難，占所有罹難者之 20.4%，其中 8 人位於第 6-7 車車間，如圖 2.6-3 所示。另本事故站票罹難乘客有 14 人可確定所在位置，位於車間<sup>61</sup>之站票罹難者計 10 人<sup>62</sup>，占比站票罹難者確認位置者之 71.42%，占所有罹難者之 20.4%。顯示此次事故位於車間之站票罹難者比例偏高。

因車間區域較缺乏扶手或椅背等有利於碰撞事故中減緩乘客二次撞擊之設施；且事故過程中，後車速度高於前車，列車易呈現「之」字形，位於折點之車間區域可能突出撞擊隧道壁；且車間區域須承受兩車廂間彼此推擠撞擊之力量，均可能為停留於車間區域之乘客罹難機率較高的原因。

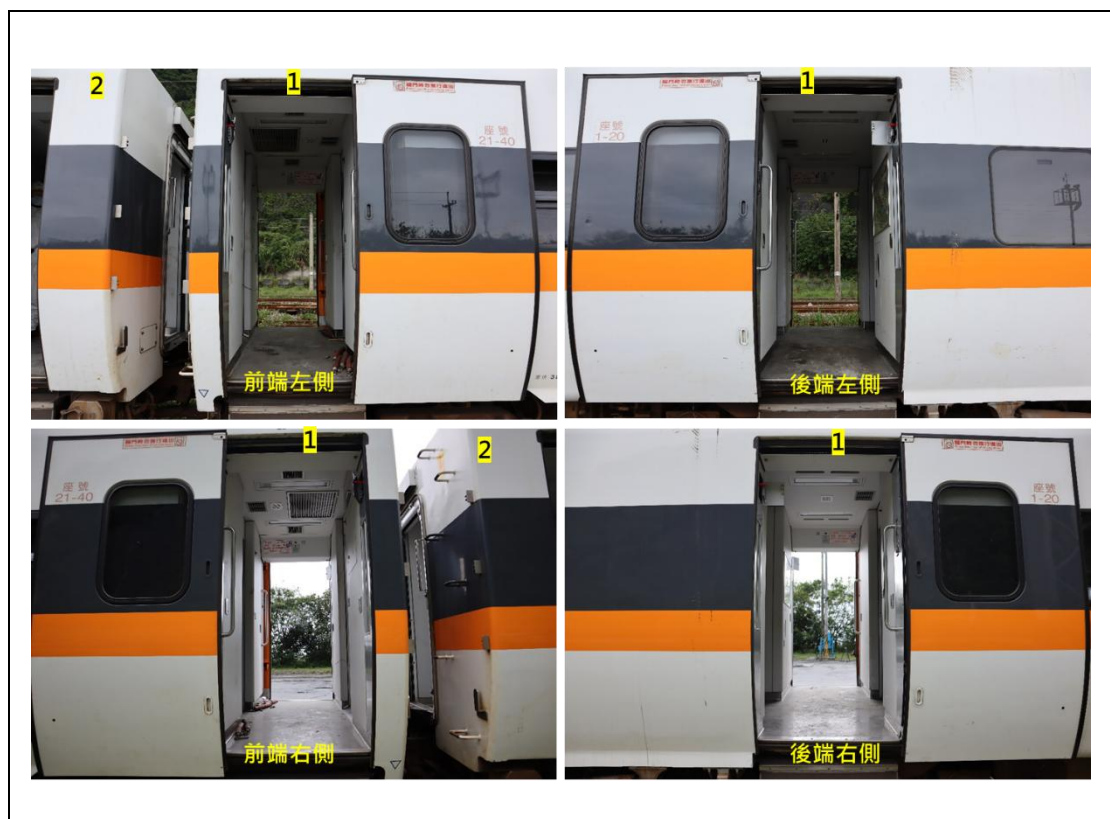
圖 2 第 1 車車門及玄關通道

第 1 車配置如圖 1。車門及玄關通道部分：第 1 車 4 扇車門與玄關通道皆完整，如圖 2；惟第 1 車與第 2 車連接處左右錯位影響通行。

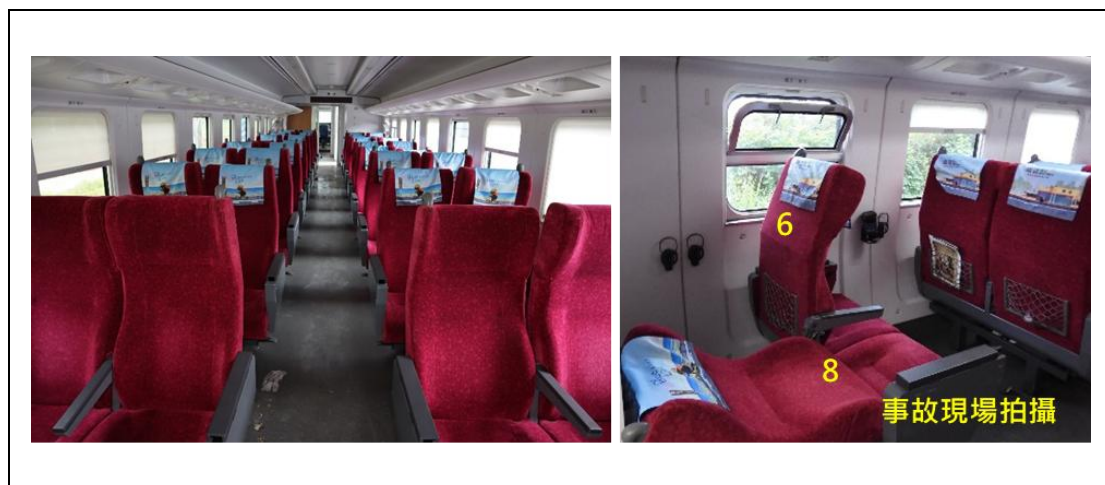
圖 3 第 1 車座椅情形

乘客車廂座椅部分：第 1 車除 8 號座椅椅背向後傾倒外，其餘座椅無損，如圖 3。

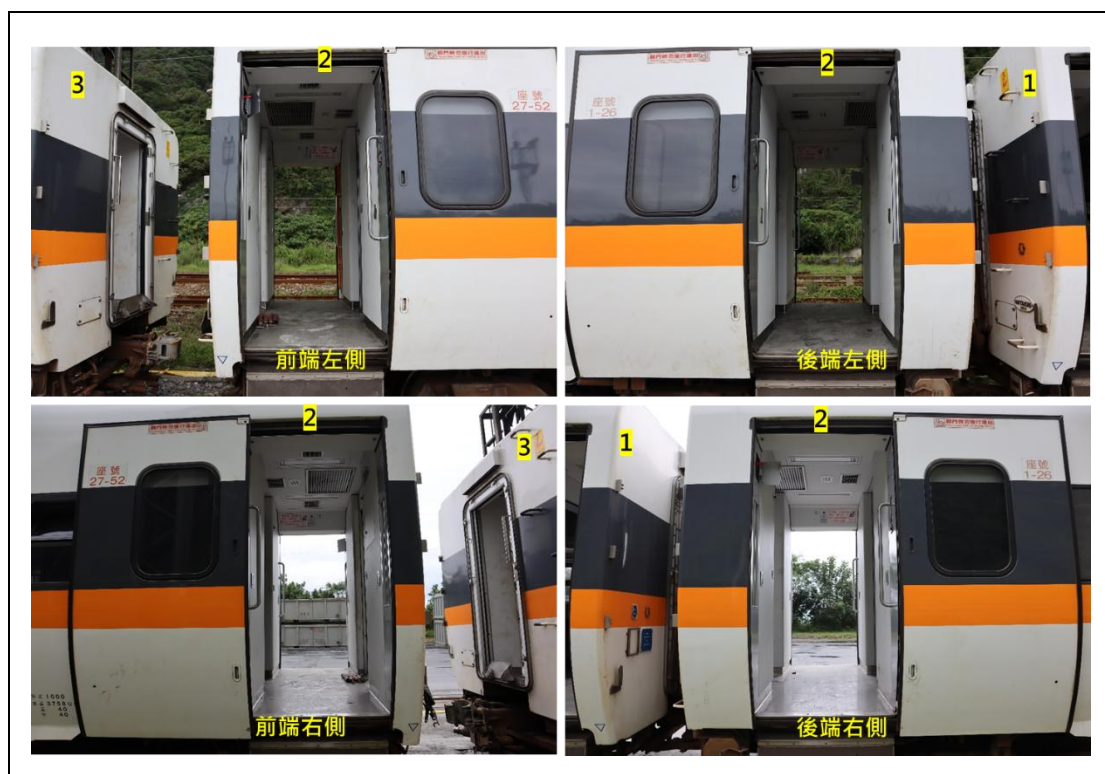
圖 5 第 2 車車門及玄關通道

第 2 車配置如圖 4。車門及玄關通道部分：第 2 車 4 扇車門與玄關通道皆完整，如圖 5；車廂向右傾斜；第 2 車與第 3 車連接處左右錯位影響通行。

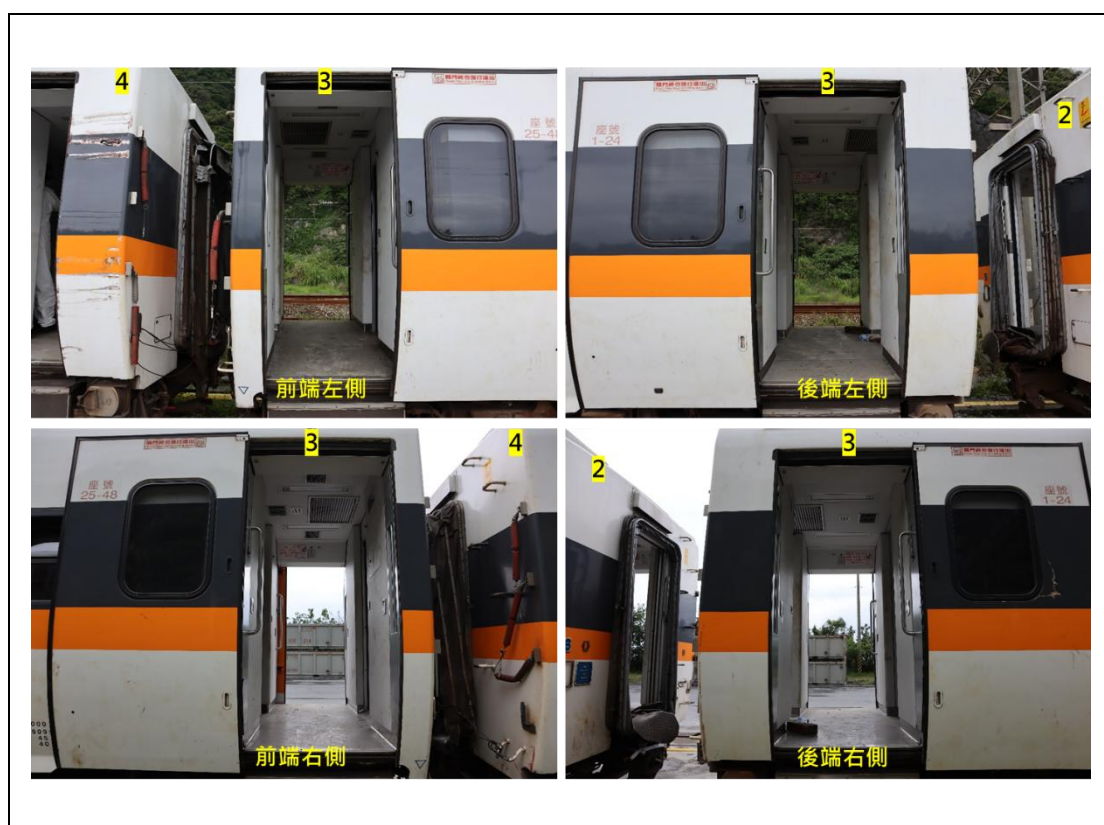
圖 8 第 3 車車門及玄關通道

第 3 車配置如圖 7。車門及玄關通道部分：第 3 車 4 扇車門與玄關通道

皆完整，如圖 8，惟第 3 車前端左側車門，因車廂緊鄰隧道壁影響乘客撤离。另第 3 車與第 4 車連接處左右錯位影響通行。

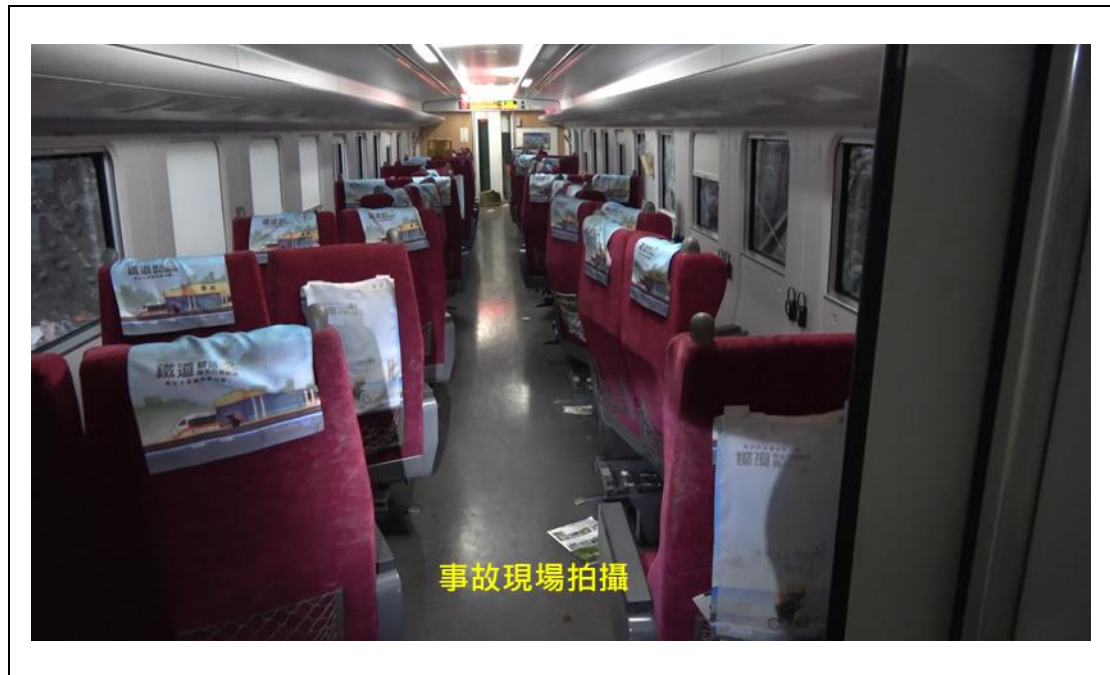
圖 9 第 3 車座椅情形

乘客車廂座椅部分：第 3 車座椅全數無損，惟事故後為方便擔架通過，

座椅皆轉向面對車窗側，如圖 9。

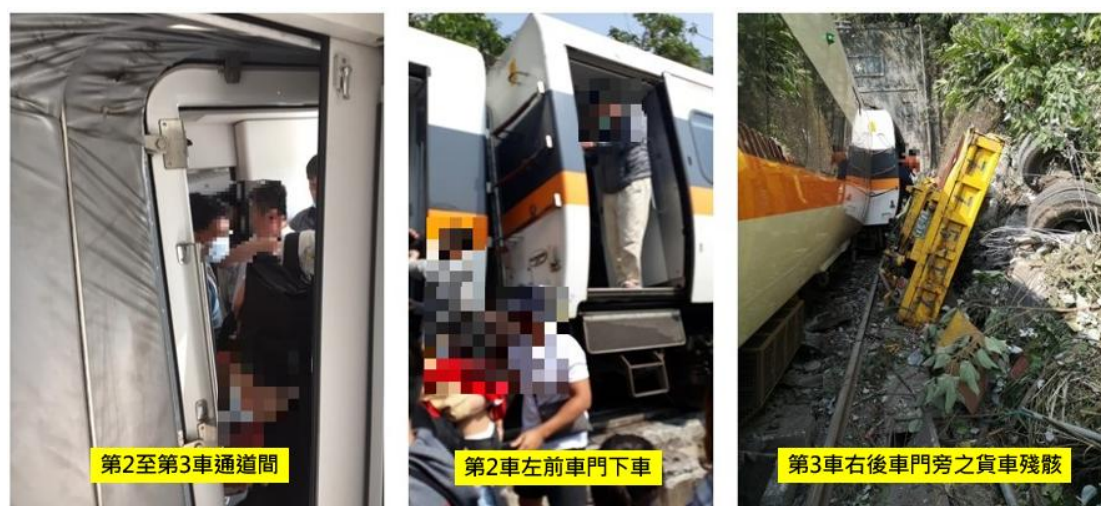
圖 2 第 2、3 車乘客逃生情形

除 1 名傷勢較重之乘客由車長照顧，車內乘客以輕傷為主且可自行移動。車廂兩端與鄰近車廂錯位無法通行；有乘客試圖打開前車門惟因車廂間錯位未成，後有其他乘客打開左後車門逃生，右後車門因有貨車殘骸阻擋而不易由此逃生（如圖 2）。消救人員抵達後在左後車門架設接駁梯以便乘客疏散。多數乘客撤離車廂後於道旁等待，後在臺鐵局人員引導下至疏散地點，再搭乘接駁車至花蓮站。
