# 航空器失事調查報告

ASC-AAR-00-11-001

立榮航空公司B7 873班機

於花蓮機場落地滾行時客艙爆炸失火

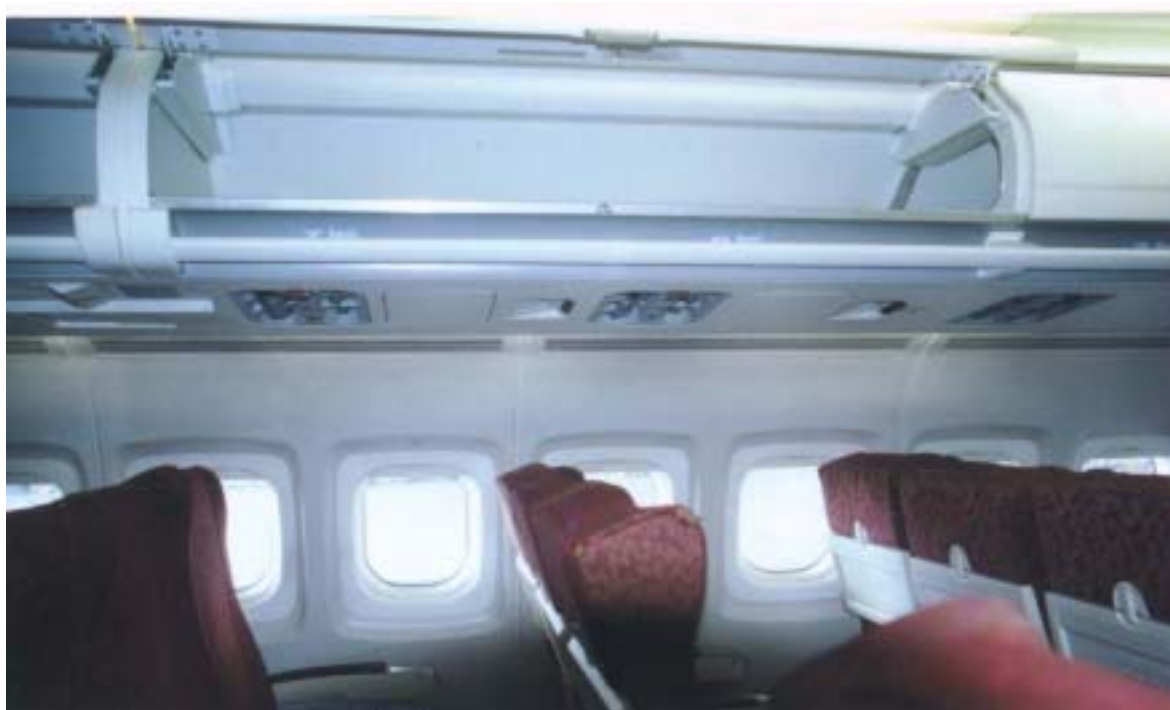
圖1.12-6 同型機客艙、置物箱實體圖

參考圖1.12-6同型機相對位置之實體照片，可比對破裂口處位置為座艙3-7排（編配無第4排）之置物箱。置物箱為玻璃纖維強化樹脂材質，長577.2公分、寬57.4公分、高37.0公分，採懸吊式以上下突耳（Lug）與縱貫機身之軌道（Rack）相接。其上為電氣線束，負荷量較大者為廚房用電（Galley Power）。其側有環控管2條，口徑較粗者為空調導管（Conditioned Air Duct），由機身側壁出氣；較細者為冷氣管（Cold Air），由座位上方，置物箱底板壁內之客服組件（Passenger Service Unit, PSU）出風口（Gasper）出氣。整個置物箱及周邊懸吊結構均因爆裂而受損。圖1.12-7為空調導管破損外觀，其上留有大片自下向上燒灼之痕跡。

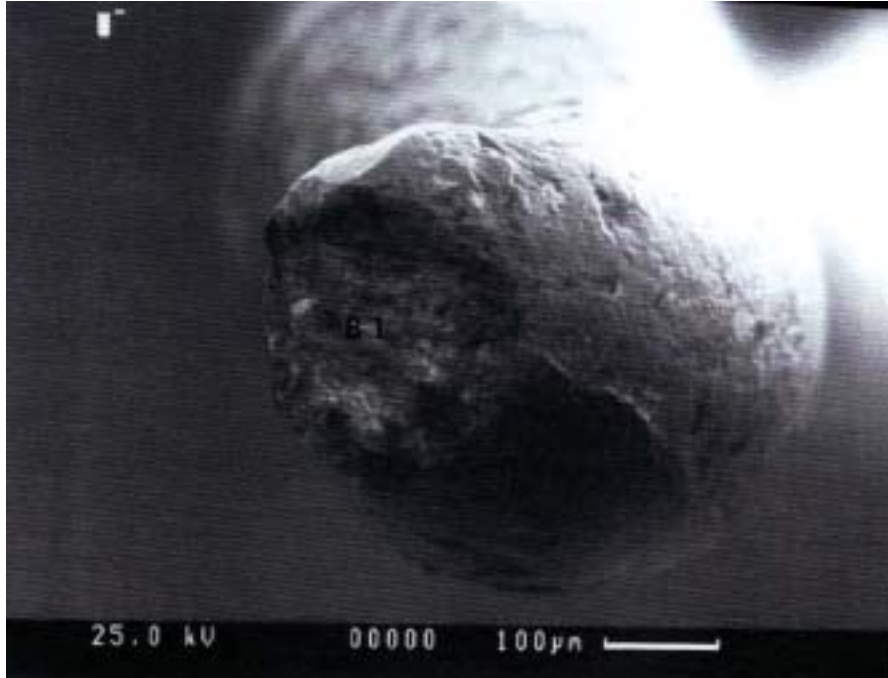
圖十二、#1電線B端斷裂面的SEM相片。斷裂面為圓形，頸縮明顯。

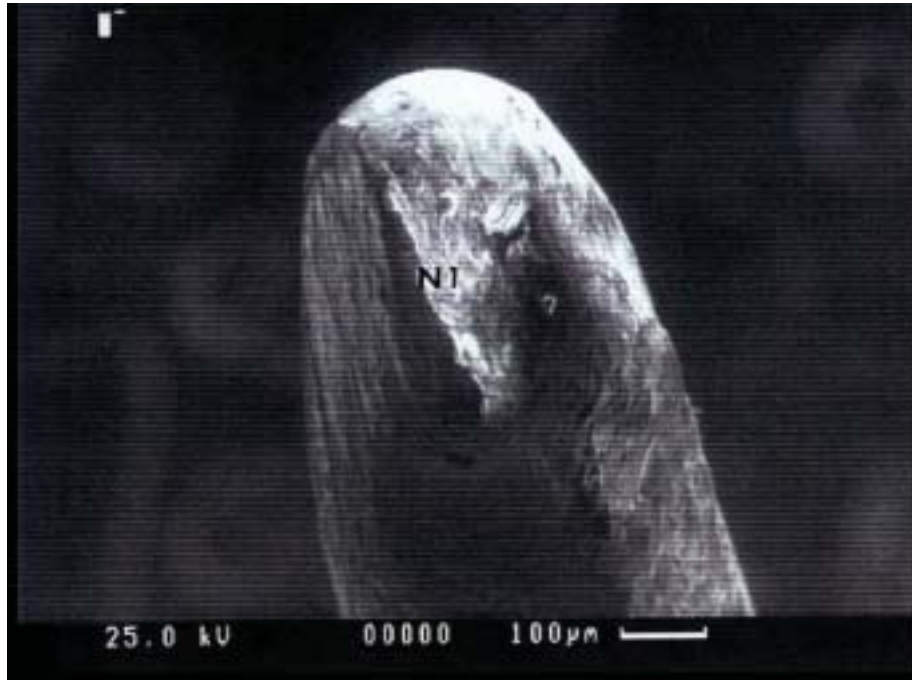
圖二十、負極電線N端斷裂面的SEM相片。斷裂面被壓擠變形，近似扁三角形。

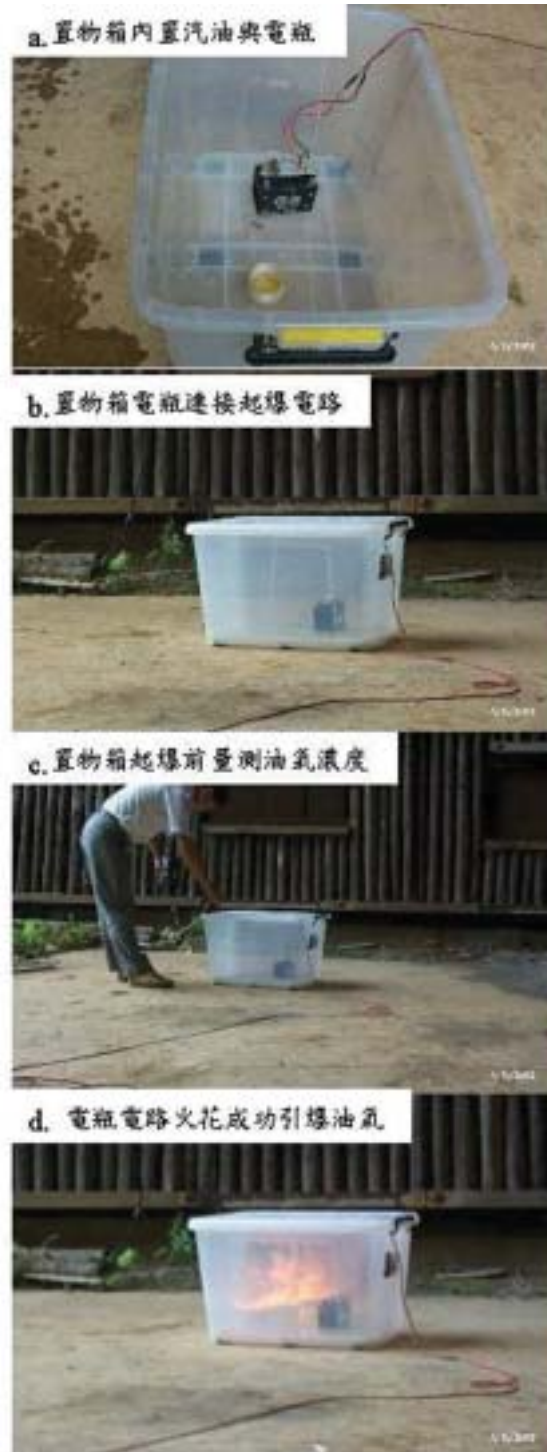
照片一。96 公升模擬置物箱先期試驗(一)，汽油濃度高於爆炸下限兩倍，有氣爆現象，產生大火團，但無法持續燃燒

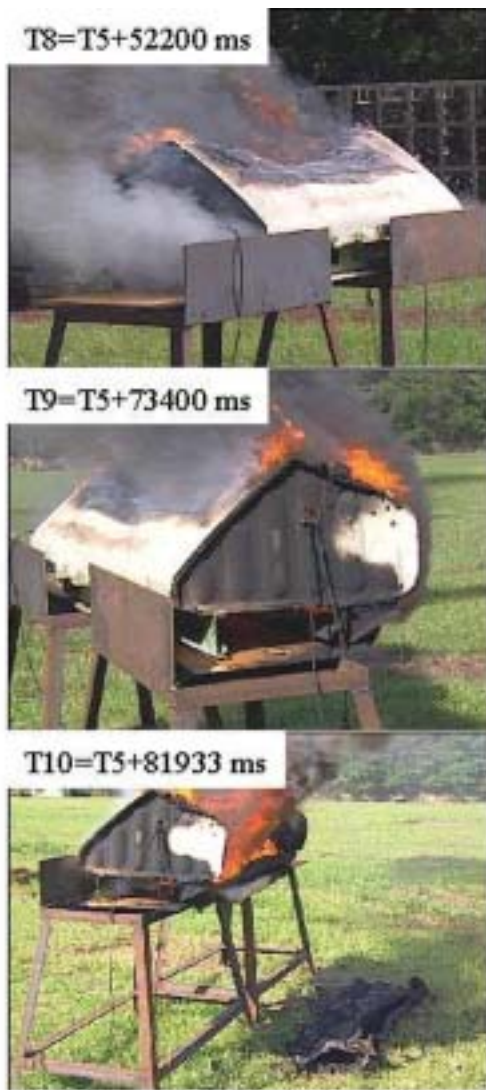
照片九. 350 公升模擬置物箱正式試驗

試驗結果：第一次試驗12V電池因電源線沒有接妥，無起動，第二次接妥電源線後，12V電池火花產生裝置順利起動，0.5mm單股線熔融亦斷成兩截。瞬間置物箱有氣爆產生但並無將艙門打開，火苗很快就熄滅了。第三次再次接妥電源線後，12V電池火花產生裝置順利起動，0.5mm單股線熔融亦斷成兩截。瞬間置物箱有氣爆產生並將艙門打開，有新鮮氧氣補充後火苗繼續蔓延，並引發二次氣爆，置物箱引起大火燃燒，但氣爆爆壓能量，尚無法破壞置物箱結構，起爆之時間程序如照片九.所示，爆壓量測結果如圖七.所示。
